**PŘIVAŘOVÁNÍ SPŘAHOVACÍCH TRNŮ  
SD 22 x 125, SD 22 x 250 a SD 19 x 125, III.  
etapa rekonstrukce lihovaru Praha  
Smíchov**

<i>Termín</i>	<b>22.KT/2022</b>
<i>Dodavatel</i>  <i>Svařovací práce provedl</i>  <i>Svářečský dozor</i>	<b>PROWELD STUD WELDING s.r.o.</b>  <b>Bc. Michal Karas, IWT Ing. David Pospíšil, IWE</b>  <b>Bc. Michal Karas, IWT Ing. David Pospíšil, IWE</b>
<i>Dodavatel svařovacího stroje Výrobce spřahovacích trnů</i>	<b>Bolte GmbH Bolte GmbH</b>
<i>Typ svařovacího stroje a pistole</i>	<b>POWER PACKAGE 2 x PRO-I 1300 a GD-22s</b>
<i>Maximální nastavitelné parametry svařovacího stroje a pistole</i>	<b>Svařovací proud: 2.100 A Svařovací čas: 1.500 msec Zdvih pistole: 0,5-6,0 mm</b>
<i>Elektro připojení</i>	<b>63 A/ 2 x 32 A</b>
<i>Rozměr přivařovaného trnu</i>	<b>SD 22 x 125, SD 22 x 250 a SD 19 x 125 S355</b>

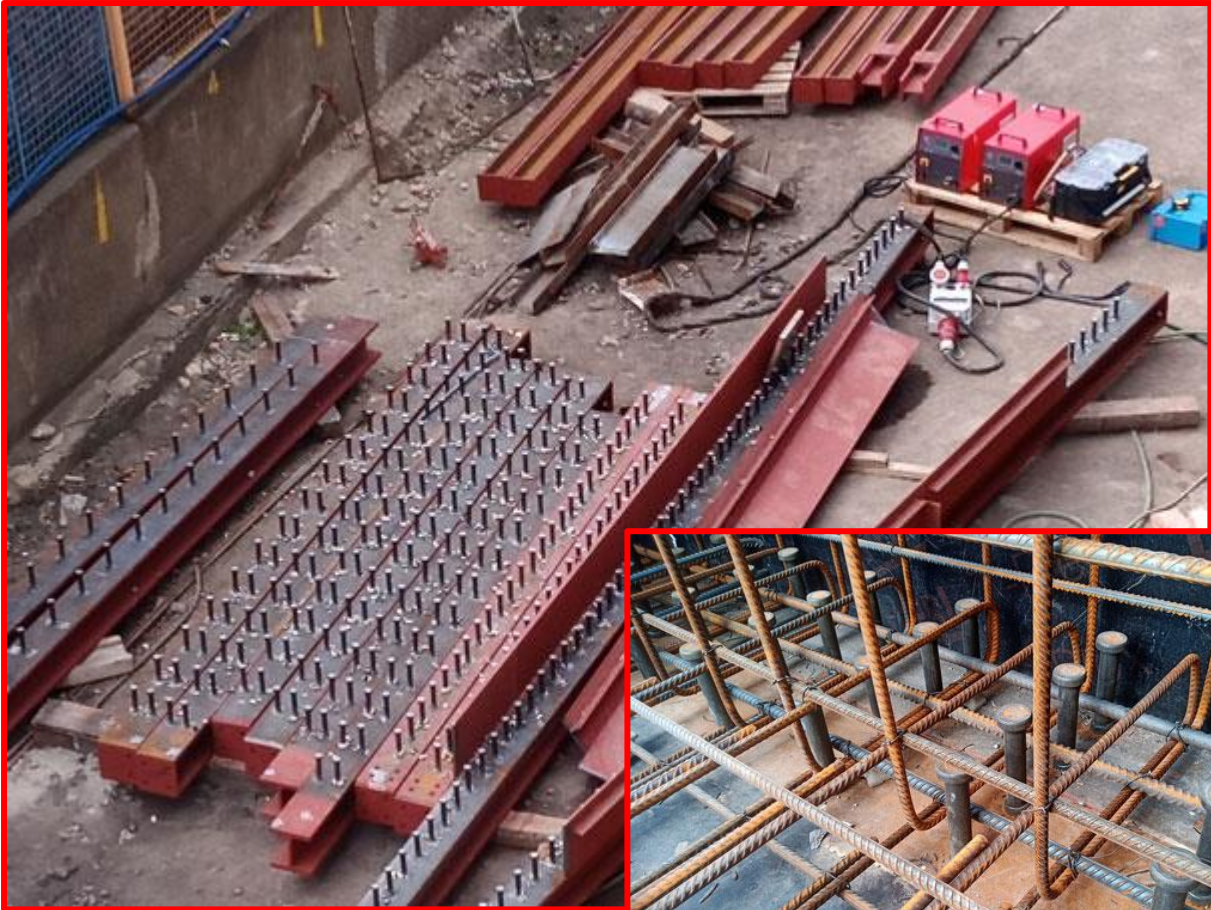
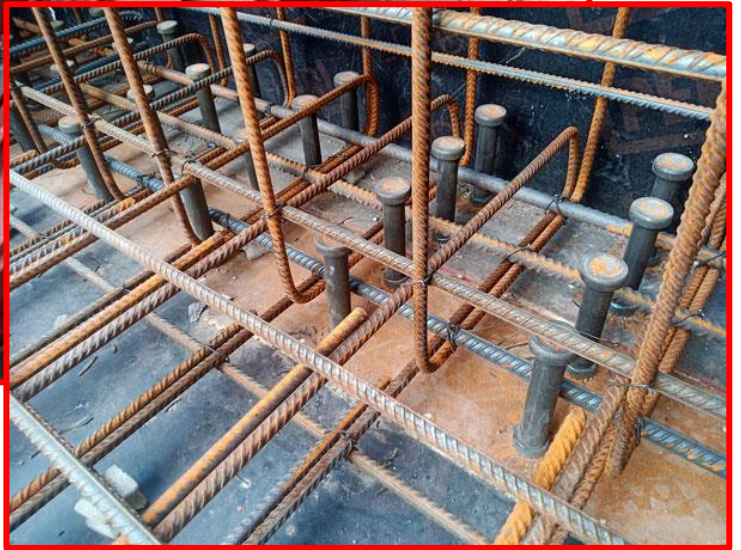
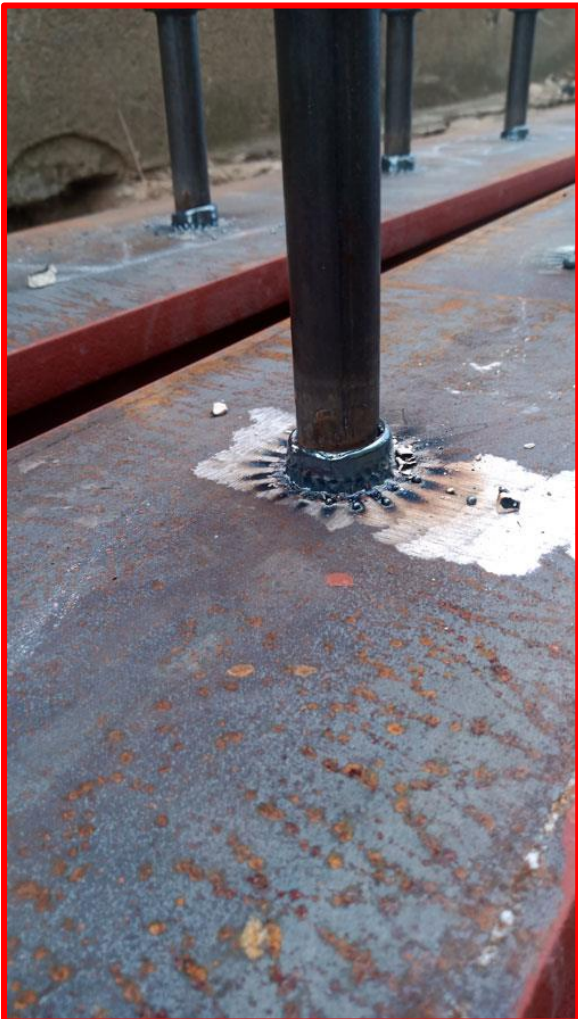
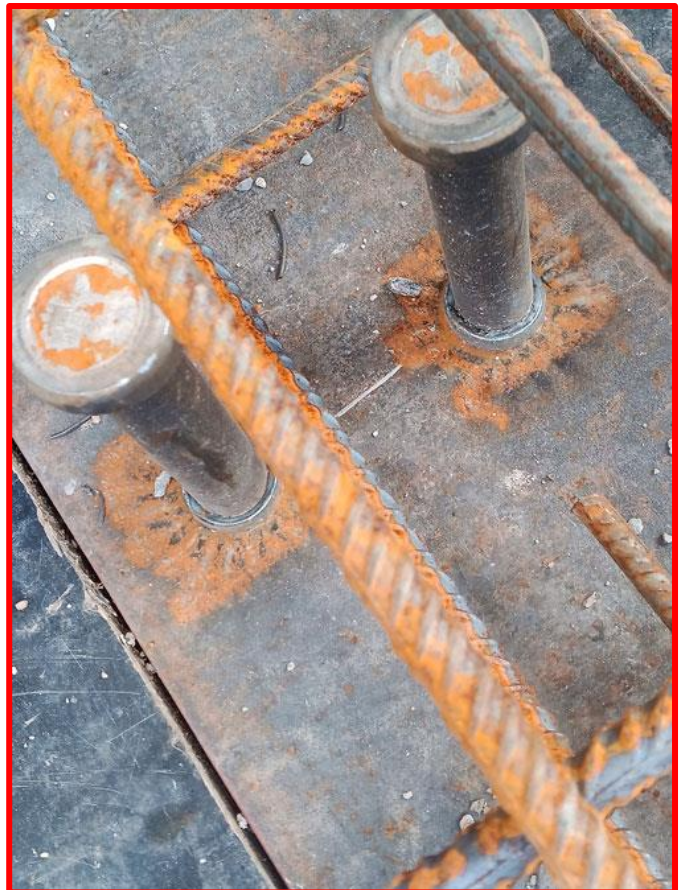
<p><i>Postup provádění</i></p>	<p><b>S ohledem na již odzkoušené a hodnoty, byly přivařeny trny přímo na profil a byla provedena u prvních 10 ks jejich zkouška.</b></p> <p><b>Vizuální i ohybová zkouška vyhovující, proto bylo započato se svařováním.</b></p> <p><b>Zemnicí kleště připevňovány přímo ocelovou konstrukci a jednotlivé profily. Vzhledem k tomu, že se trny přivařují mimo konstrukci a následně se budou montovat je přístup pro možnost upnutí zemnicích kleští optimální.</b></p> <p><b>Povrch očištěn broušením v místě svaru.</b></p> <p><b>Z celkového počtu přivařených trnů, 1.290 ks, byla neuzavřená tavenina kolem trnu u 5 ks. Trn byl odzkoušen ohybem na 15 ° dle ČSN EN ISO 14555. Oprava jinou svařovací metodou nebude provedena.</b></p> <p><b>Tato neshoda způsobena zřejmě větrem (foukání oblouku ve směru větru) případně výkyvy v síti.</b></p>
<p><i>Kontrola svarů/pevnost</i></p>	<p><b>U všech přivařených svorníků byl odstraněn keramický kroužek a provedena vizuální kontrola a kontrola kladivem, namátkově trn ohnut na 60 °.</b></p>
