PŘIVAŘOVÁNÍ SVORNÍKŮ MR 6x16 pozink, MPF DUO M8x25 na plechy konstrukce statoru tl. 10 mm

<i>Termín</i>	06.KT/2023
<i>Dodavatel</i> <i>Svařovací práce provedl</i> <i>Svářečský dozor</i>	PROWELD STUD WELDING s.r.o. Bc. Michal Karas, IWT Ing. David Pospíšil, IWE Bc. Michal Karas, IWT Ing. David Pospíšil, IWE
<i>Dodavatel svařovacího stroje</i> <i>Výrobce spřahovacích trnů</i>	Bolte GmbH Bolte GmbH
<i>Typ svařovacího stroje a pistole</i>	PRO-I 1300 a GD-12 wms
<i>Maximální nastavitelné parametry svařovacího stroje a pistole</i>	Svařovací proud: 1.050 A Svařovací čas: 1 sec Zdvih pistole: 0,5-2,5 mm
<i>Elektro připojení</i>	Jištění 32A, pevný rozvod
<i>Rozměr přivařovaného svorníku</i>	MR 6x16 pozink MPF DUO M 8x25
<i>Nastavení stroje (I (A), t (msec),</i>	MR6- 700/40/2,5/1,5 MR6- 700/60/2,5/1,5 pr.10- 900/120/2,5/ 1,5 pr.12- 1.050/120/2,5/1,5

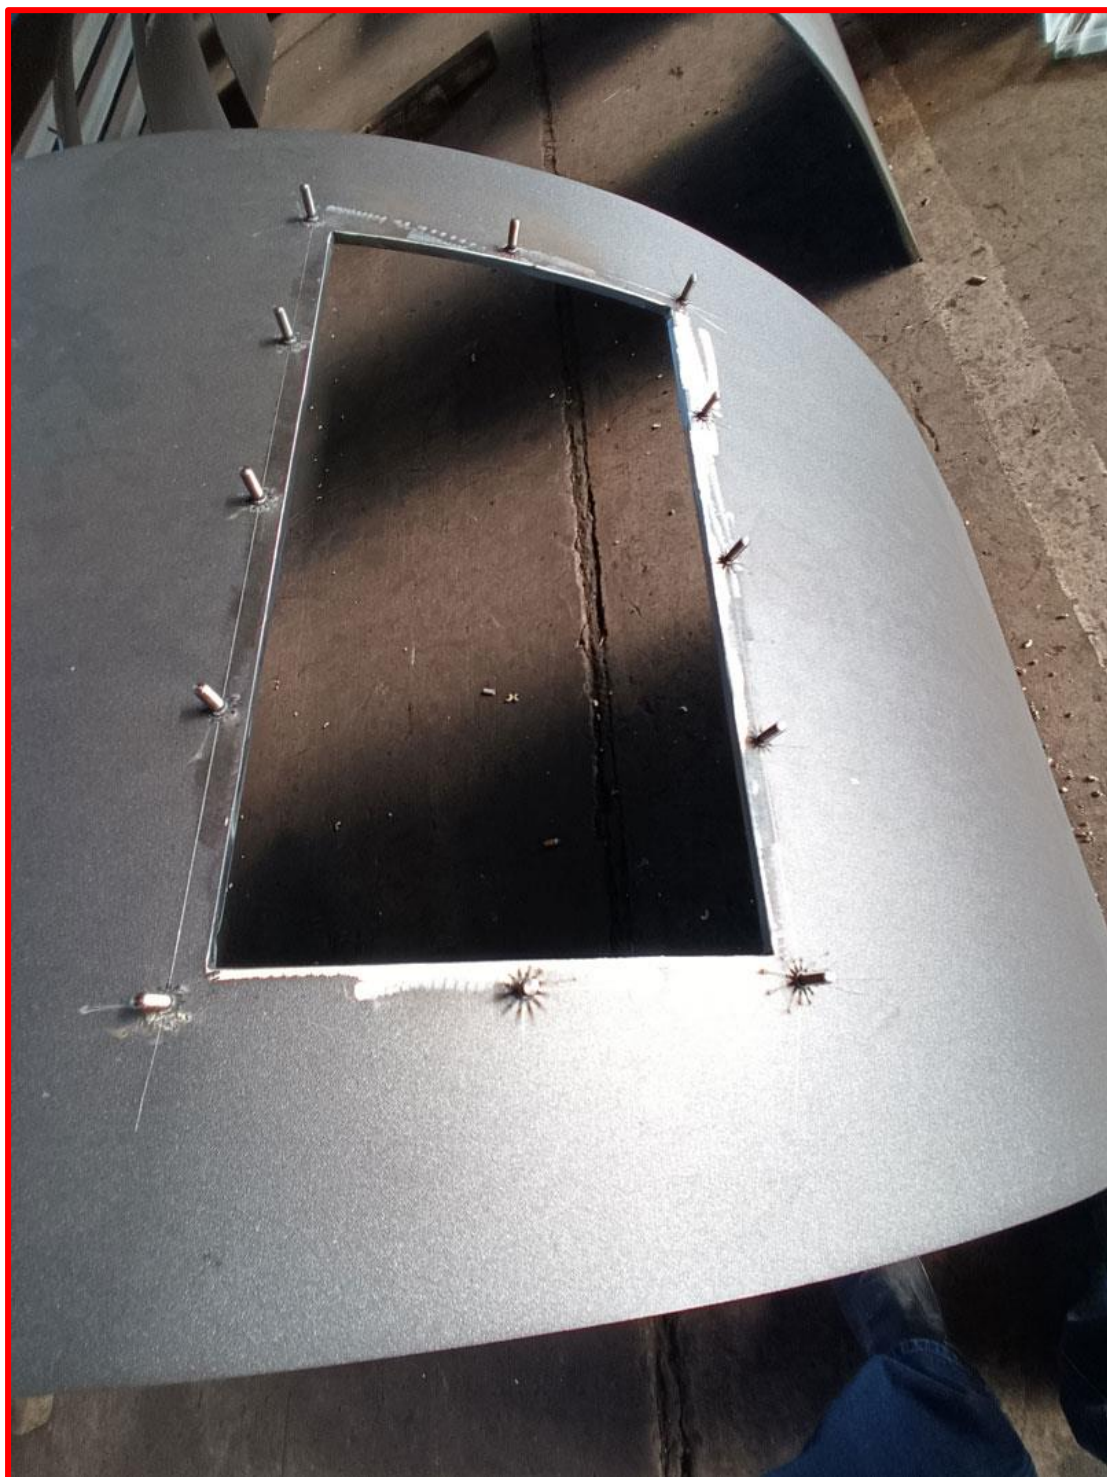
U všech přivařených svorníků byl odstraněn keramický kroužek a provedena vizuální kontrola.

V jednom případě nebyl svorník správně přivařen (vyhodnocovač stroje vyhodnotil nízké napětí na EO a malé předsazení před ker. kroužek), Tento jsme odstranili, místo obrousili a znovu přivařili.

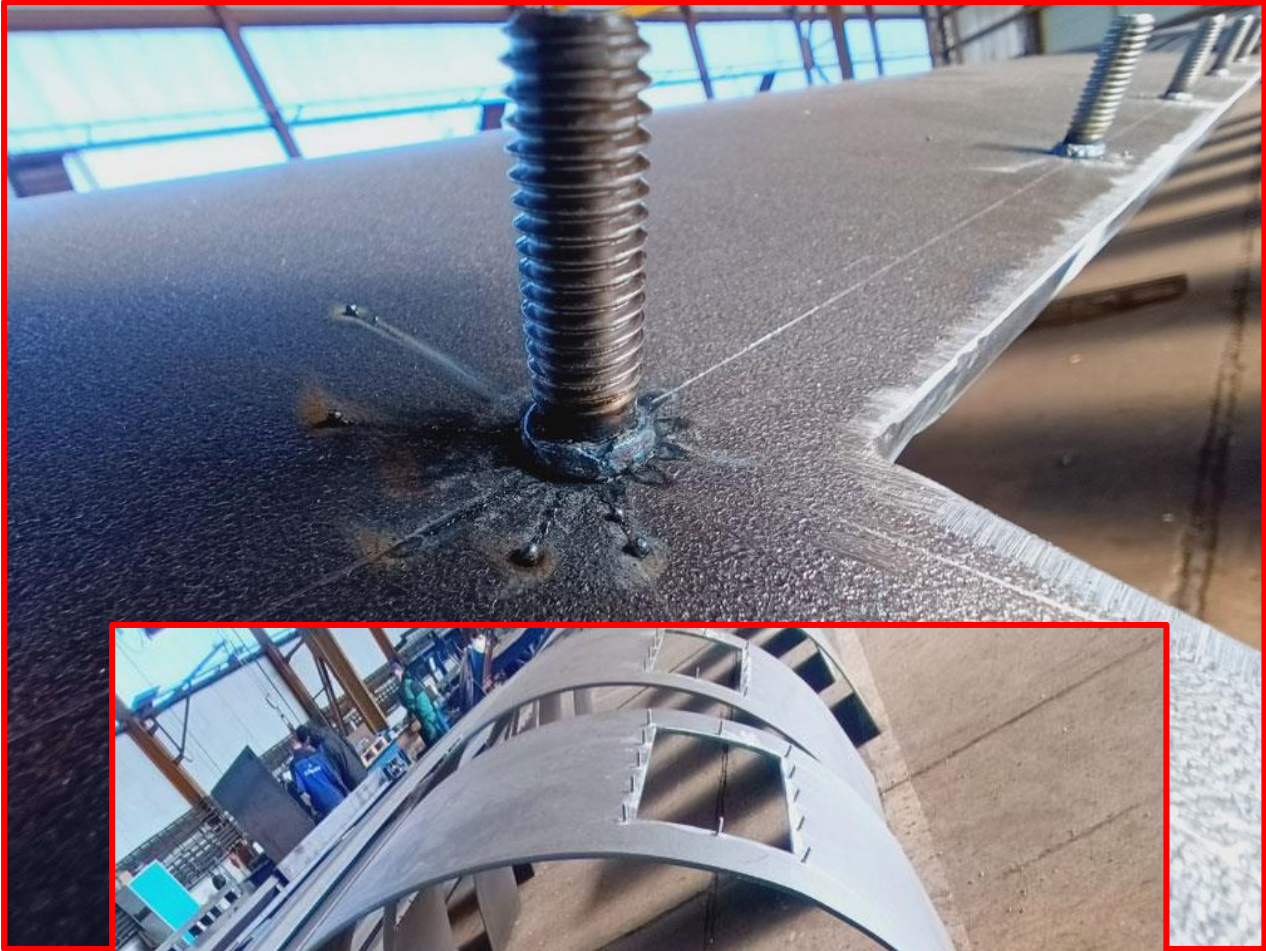
Konstrukce byla pískovaná, broušení nebylo nutné a místo označeno důlčíkem. Podle výšky po přivaření (úbytek cca o 2 mm), ale taky vzhledu taveniny kolem svorníku (u svorníků na svislé stěny nahore méně taveniny, dole více, všechny ale uzavřené kolem průměru) byly všechny svary vyhovující.
