PŘIVAŘOVÁNÍ SVORNÍKŮ MR 8x25, MR 6x25 pozink, pr. 10x15-M6 a pr. 12x15-M8 S235 na plechy tl. 20-50 mm

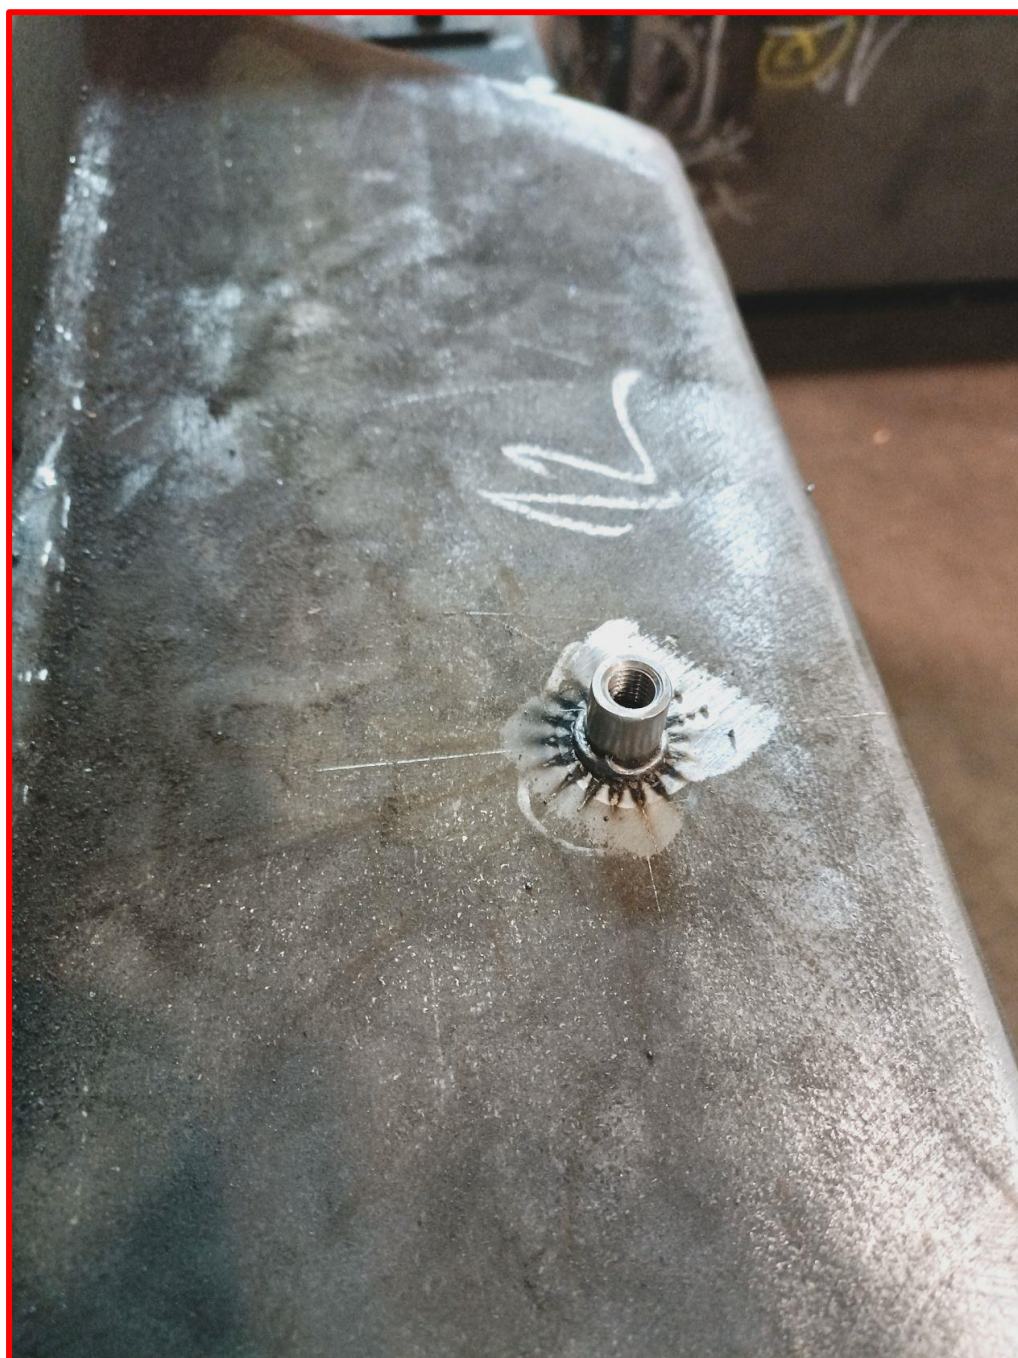
<p><i>Postup provádění</i></p>	<p>Provedena zjednodušená výrobní zkouška. Svorníky přivařeny na obroušený ocelový plech v počtu 4 ks každého rozměru. Zkoušky, stejně jako svařování na konstrukci prováděno v poloze PC, tedy na svislou stěnu. Svorníky ohnuty pomocí kladiva. Vizuální i ohybová zkouška vyhovující, proto bylo započato se svařováním.</p> <p>Zemnicí kleště připevňovány na konstrukci uhlopříčně v případě svorníků přivařovaných v poloze PA (na vodorovný plech). V případě svorníků přivařovaných na svislé stěny potom zemnicí kleště umísťovány pod místem svařování. Tato poloha uzemnění by měla taveninu opačným směrem, tedy nahoru.</p> <p>Konstrukce v místech svaru obroušena a místo označeno důlčíkem. Podle výšky po přivaření (úbytek cca o 2 mm), ale taky vzhledu taveniny kolem svorníku (u svorníků na svislé stěny nahoře méně taveniny, dole více, všechny ale uzavřené kolem průměru) byly všechny svary vyhovující.</p>

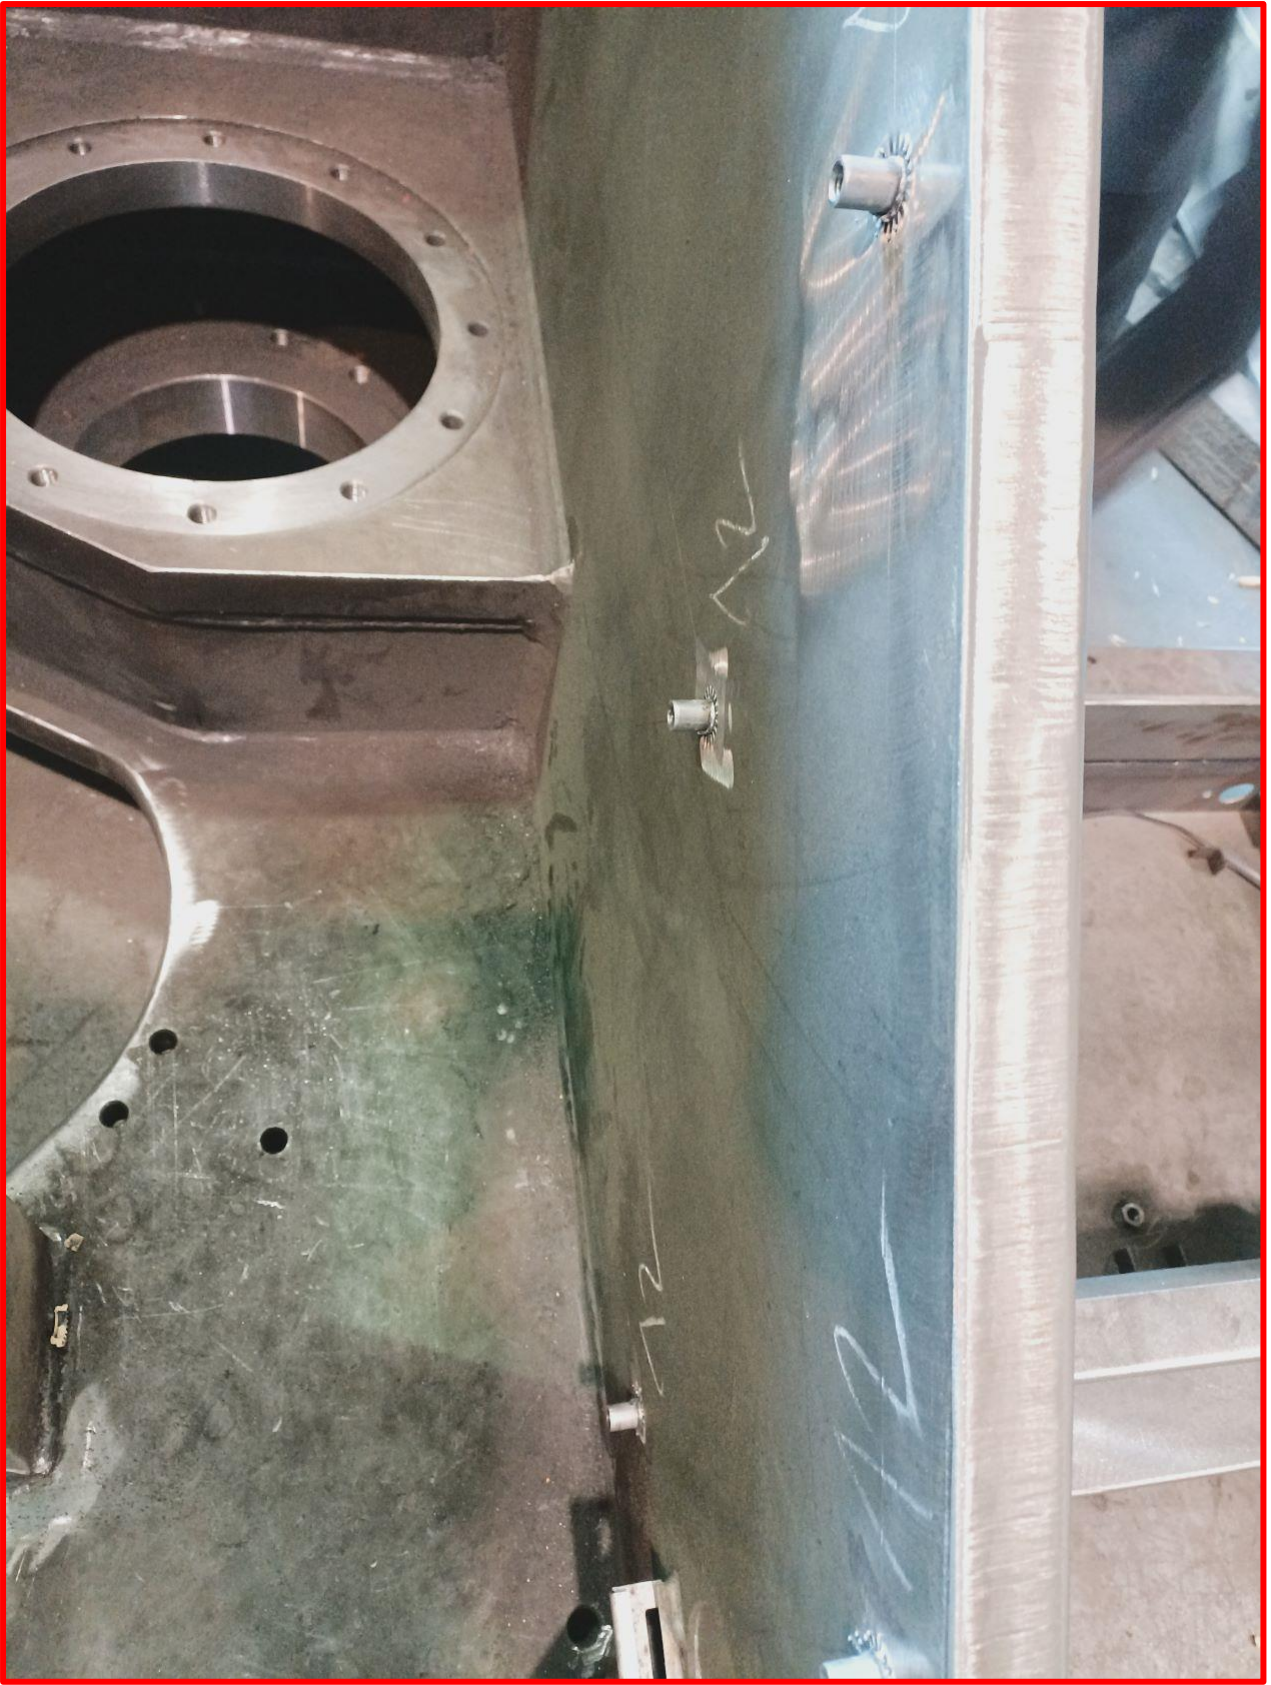
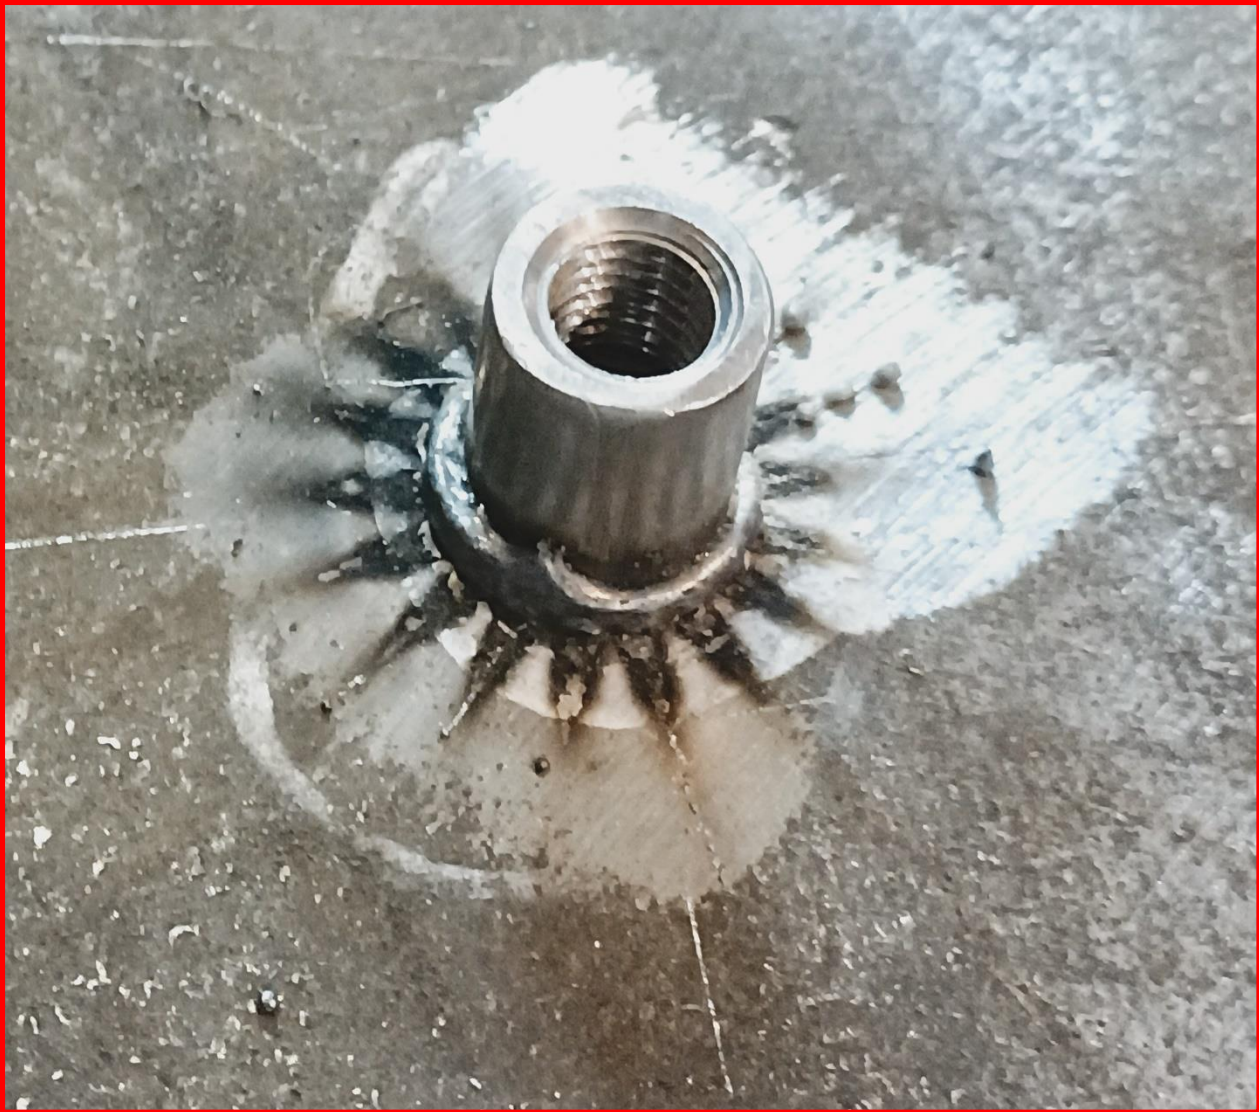
<p><i>Kontrola svarů/pevnost</i></p>	<p>U všech přivařených svorníků byl odstraněn keramický kroužek a provedena vizuální kontrola. Při svaru docházelo k většímu rozstříku v okolí vně keramického kroužku. Příčinou množství okují pod svarem.</p>
