# **PŘIVAŘOVÁNÍ SPŘAHOVACÍCH TRNŮ SD 10 x 150 na nerezový plech, kryt části mostu Praha**

<i>Termín</i>	<b>02.KT/2025</b>
<i>Dodavatel</i> <i>Svařovací práce provedl</i> <i>Svářečský dozor</i>	<b>PROWELD STUD WELDING s.r.o.</b>  <b>Bc. Michal Karas, IWT Ing. David Pospíšil, IWE</b>  <b>Bc. Michal Karas, IWT Ing. David Pospíšil, IWE</b>
<i>Dodavatel svařovacího stroje</i> <i>Výrobce spřahovacích trnů</i>	<b>Bolte GmbH Bolte GmbH</b>
<i>Typ svařovacího stroje a pistole</i>	<b>POWER PACKAGE 2 x PRO-I 1300 a GD-22s</b>
<i>Maximální nastavitelné parametry svařovacího stroje a pistole</i>	<b>Svařovací proud: 2.100 A Svařovací čas: 1.500 msec Zdvih pistole: 0,5-6,0 mm</b>
<i>Elektro připojení</i>	<b>2 x 32 A</b>
<i>Rozměr přivařovaného trnu</i>	<b>SD 10 x 150 S235</b>

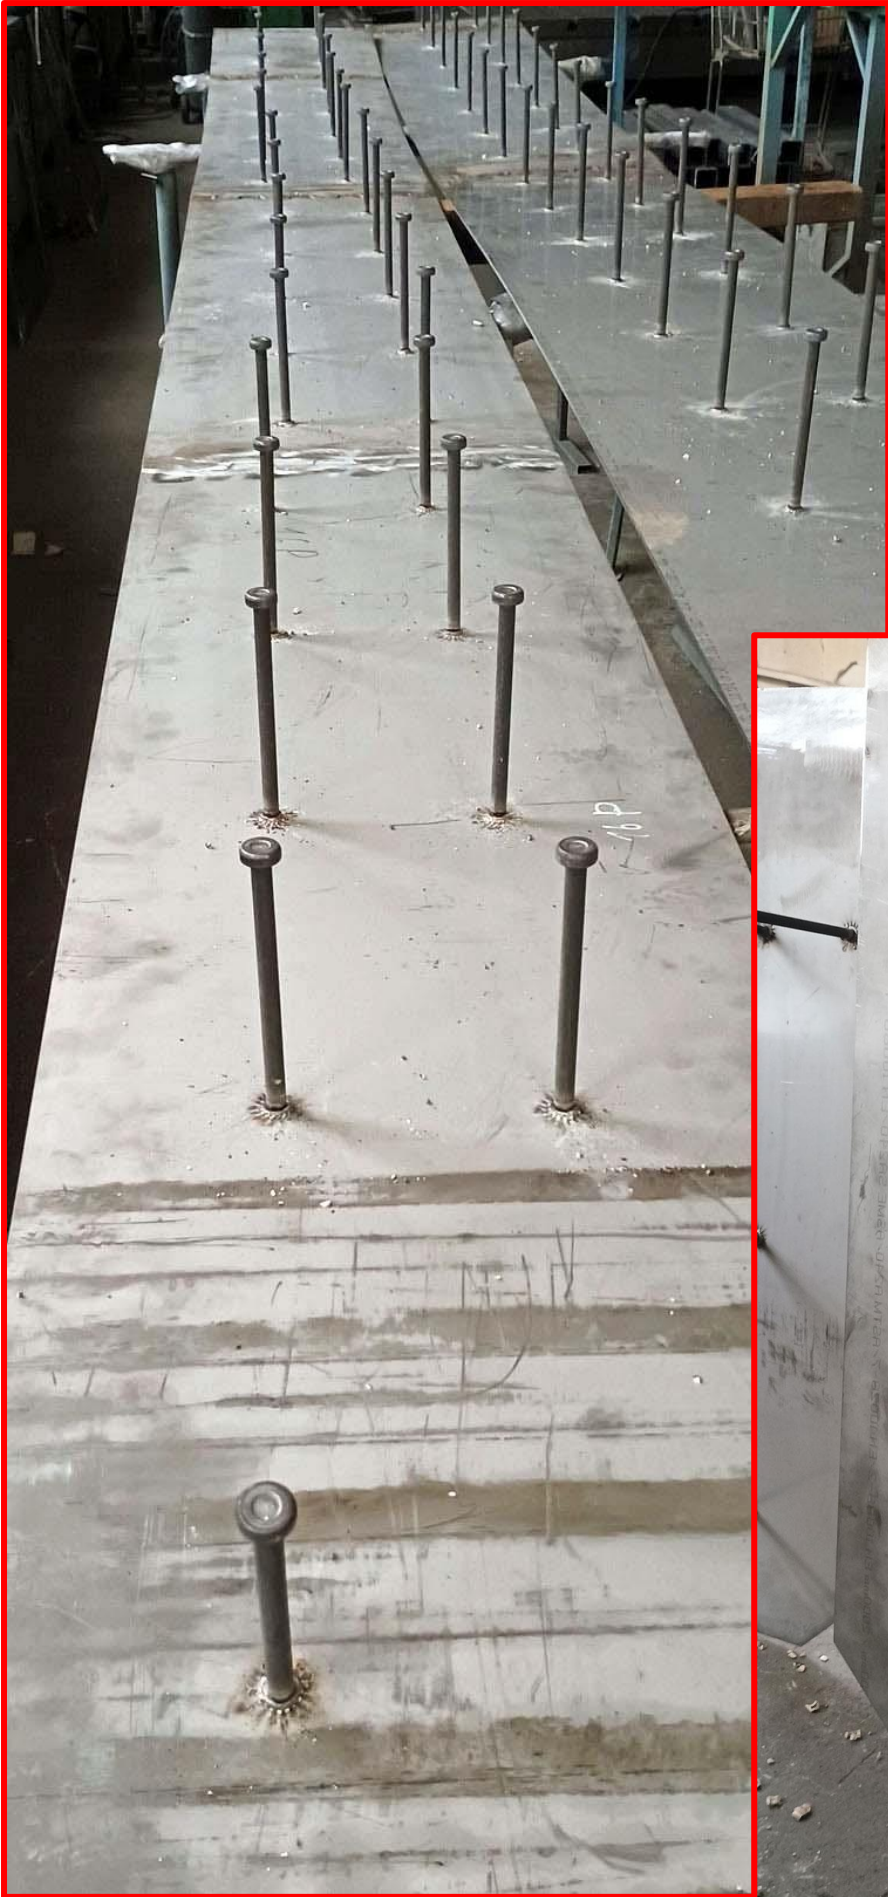
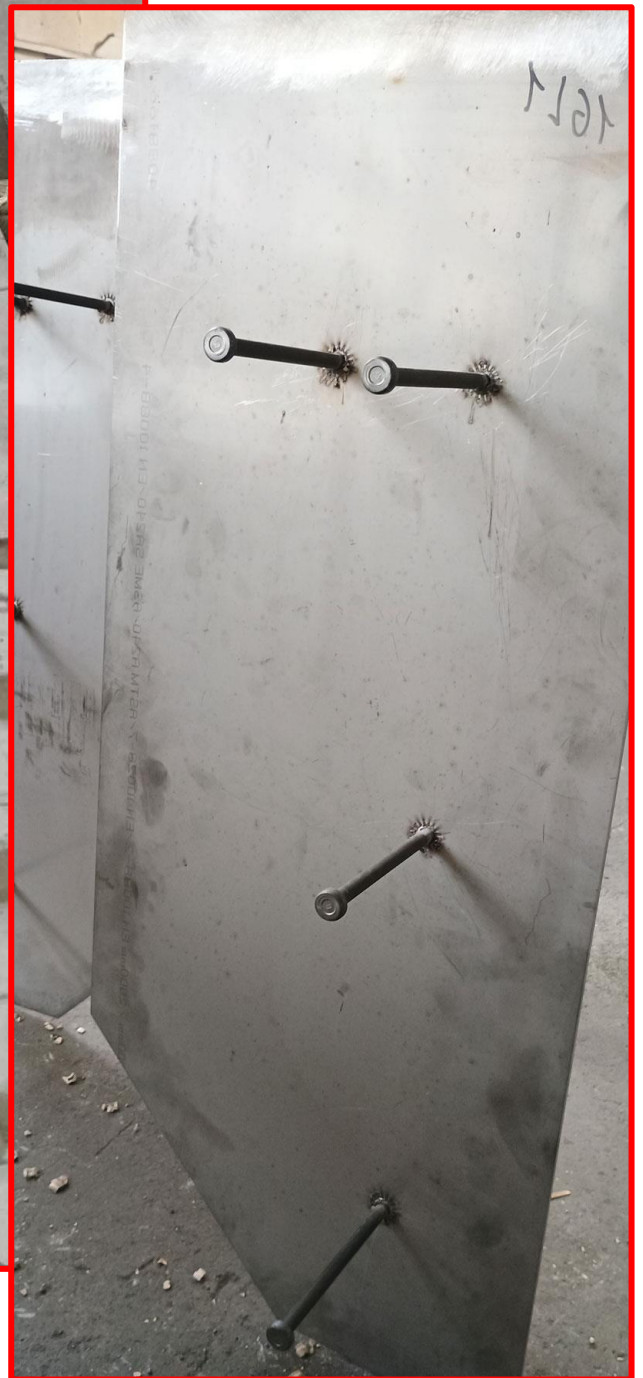
**Všechny svary byly vizuálně v pořádku (po odstranění keramického kroužku pravidelná tavenina).**

**U trnů přivařených v poloze PC potom vlivem umístění zemnicích kleští ve spodní části byla tavenina uzavřená, ale ne vždy úplně pravidelná. Toto je ale u přivařování v poloze PC normální.**

**U všech přivařených svorníků byl odstraněn keramický kroužek a provedena vizuální kontrola a kontrola kladivem (cinkání).**
