**PŘIVAŘOVÁNÍ SPŘAHOVACÍCH TRNŮ
SD 16 x 100 skrz plech na profily ocelové
konstrukce Sky walk
Male Ciche Vysoké Tatry**

<i>Termín</i>	34.KT/2024
<i>Dodavatel</i> <i>Svařovací práce provedl</i> <i>Svářečský dozor</i>	PROWELD STUD WELDING s.r.o. Bc. Michal Karas, IWT Ing. David Pospíšil, IWE Bc. Michal Karas, IWT Ing. David Pospíšil, IWE
<i>Dodavatel svařovacího stroje</i> <i>Výrobce spřahovacích trnů</i>	Bolte GmbH Bolte GmbH
<i>Typ svařovacího stroje a pistole</i>	POWER PACKAGE 2 x PRO-I 1300 a GD-22s
<i>Maximální nastavitelné parametry svařovacího stroje a pistole</i>	Svařovací proud: 2.100 A Svařovací čas: 1.500 msec Zdvih pistole: 0,5-6,0 mm
<i>Elektro připojení</i>	2x32 A
<i>Rozměr přivařovaného trnu</i>	SD 16 x 100 S355

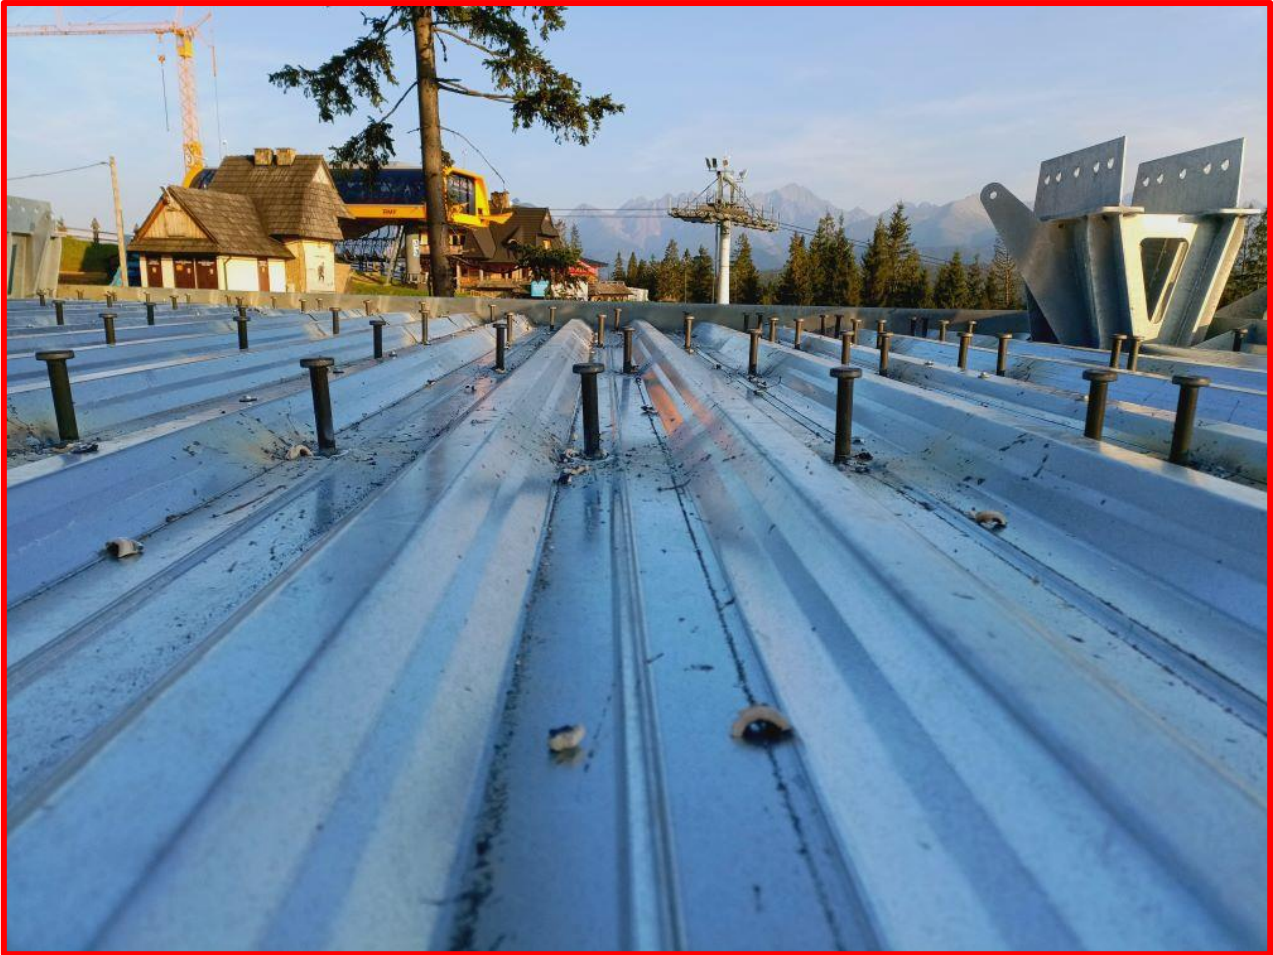
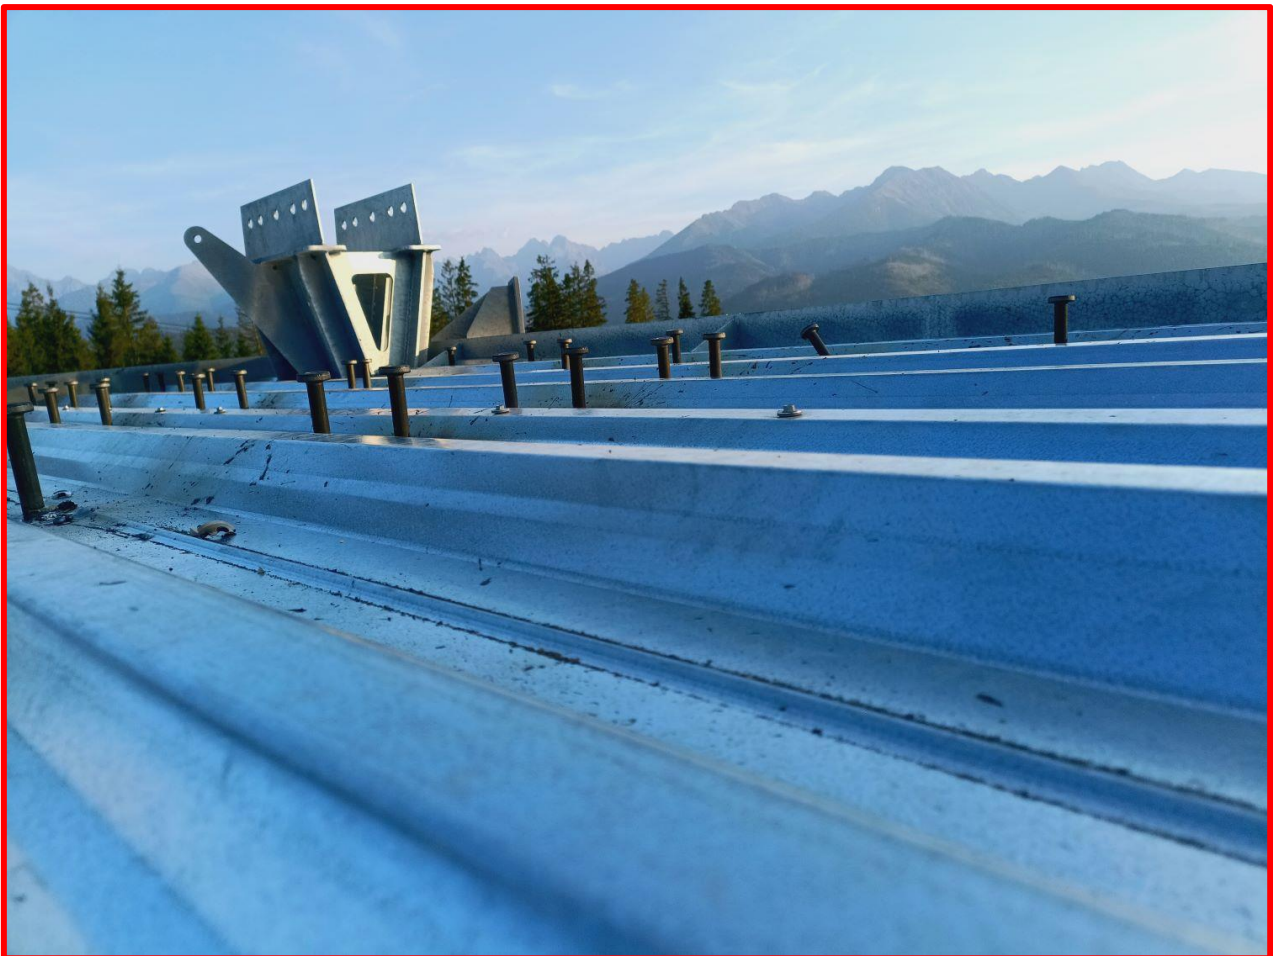
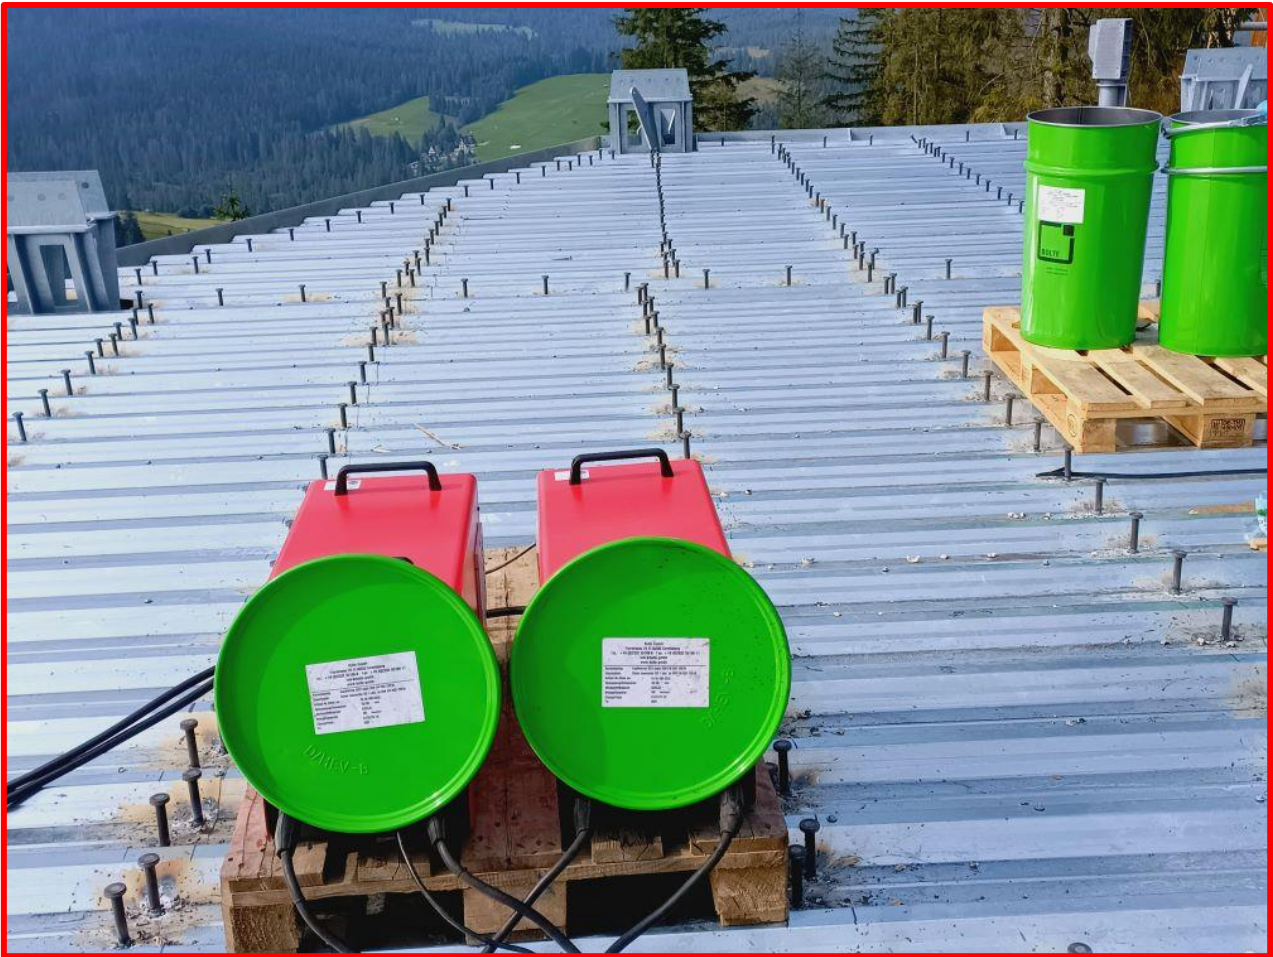
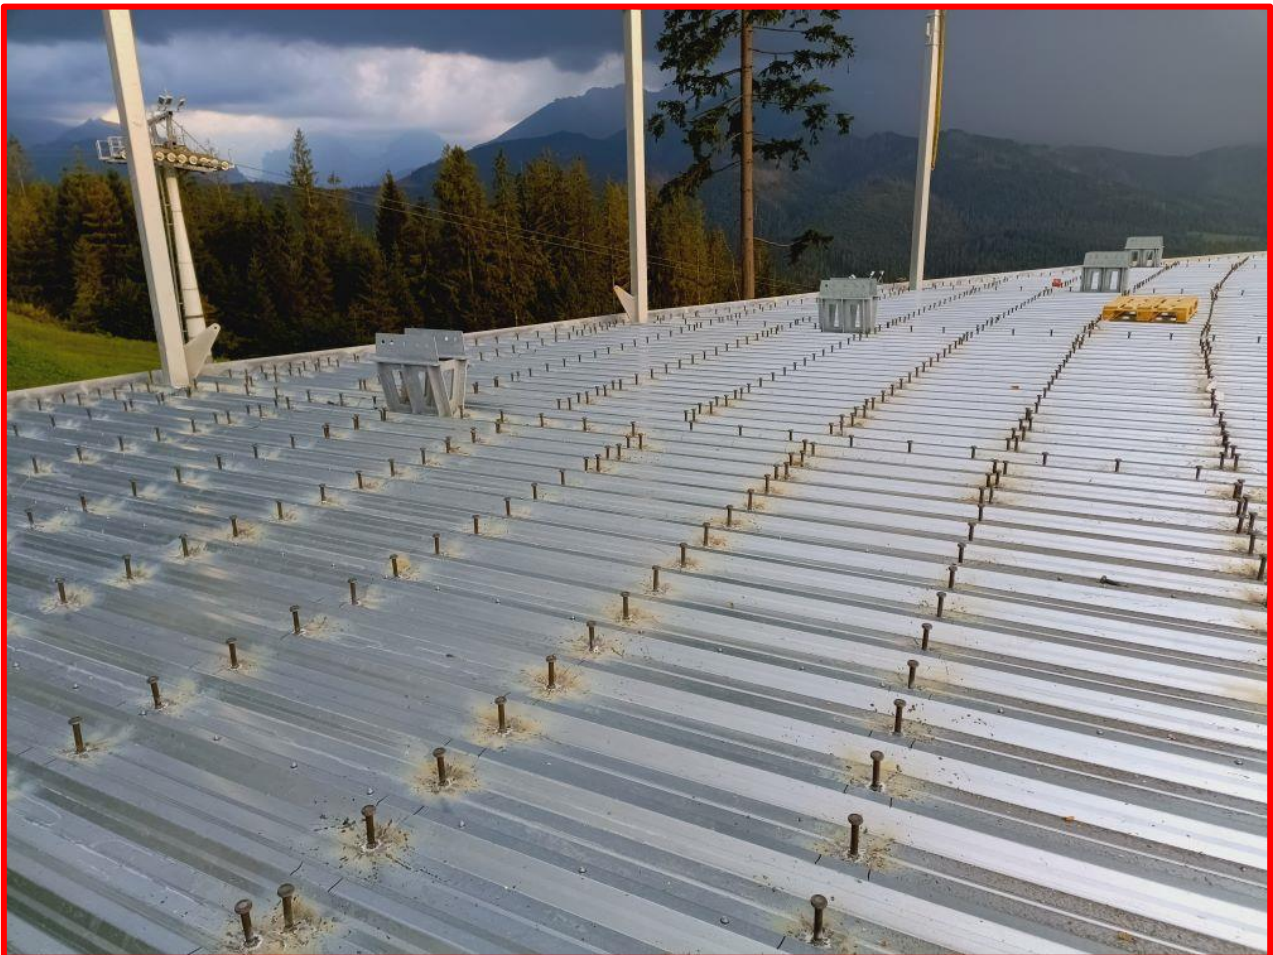
<i>Postup provádění a hodnocení</i>	
<i>Postup provádění</i>	<p><i>Po nastavení stroje i pistole standardními parametry, přivařené trny nedržely na požadovaný ohyb trnu (zkouška pevnosti).</i></p> <p><i>Toto způsobovala povrchová úprava profilů, které byly zároveň pozinkovány. Upozorňovali jsme objednatele na možné problémy, ale i vzhledem k poloze stavby v horách a předpokládaných extrémních povětrnostních podmínkách, trval na zinkové úpravě povrchu.</i></p> <p><i>Proto jsme zvyšovali jak přesah trnu před keramický kroužek, tak parametry, speciálně svařovací čas.</i></p> <p><i>Po nalezení odpovídajících parametrů jsme přivařili několik trnů SD 16 a odzkoušeli jsme kladivem (ohnutí). Vizuální kontrolu v návaznosti na normu ČSN EN ISO 14555. Následně jsme přivařili cca 10 ks, na kterých jsme kontrolovali délku po přivaření a taveninu kolem průměru trnu. Všech kontrolovaných 10 ks trnů v pořádku.</i></p> <p><i>Mimo to jsme kontrolovali na displeji stroje ve vyhodnocovači všechny parametry. Nově</i></p>

<p>taky hodnotu tk, tedy dobu průtoku svařovacího proudu po zkratu. Všech kontrolovaných 10 ks mělo stejný výsledek, cca +/- 1 %.</p> <p>Zemnicí kleště byly upnuty uhlopříčně na konstrukci, která byla provařena a sešroubována.</p> <p>V místech, kde plechy ležely na profilech svařování bez problémů. V místech překrytí více vrstev plechu s občas trny nedržely a museli jsme proto přivařit trn nový, jako opravu.</p> <p>Přivařování provázeno silnými exhalacemi, proto pokud je nutné takto realizovat, doporučujeme kuklu s odsáváním a provádět pouze ve venkovním prostředí.</p>
<p><i>Kontrola svarů/pevnost</i></p>	<p>U všech přivařených svorníků byl odstraněn keramický kroužek a provedena vizuální kontrola taveniny a kontrola kladivem. Pokud trn „nezvonil“ byl odstraněn a přivařen trn nový, viz. výše, v celkovém počtu cca 50 ks.</p>
