PŘIVAŘOVÁNÍ SPŘAHOVACÍCH TRNŮ a SD 16 x 125 skrz plech na profily ocelové konstrukce vestavby haly Modletice

<i>Termín</i>	04.KT/2024
<i>Dodavatel</i> <i>Svařovací práce provedl</i> <i>Svářečský dozor</i>	PROWELD STUD WELDING s.r.o. Bc. Michal Karas, IWT Ing. David Pospíšil, IWE Bc. Michal Karas, IWT Ing. David Pospíšil, IWE
<i>Dodavatel svařovacího stroje</i> <i>Výrobce spřahovacích trnů</i>	Bolte GmbH Bolte GmbH
<i>Typ svařovacího stroje a pistole</i>	POWER PACKAGE 2 x PRO-I 1300 a GD-22s
<i>Maximální nastavitelné parametry svařovacího stroje a pistole</i>	Svařovací proud: 2.100 A Svařovací čas: 1.500 msec Zdvih pistole: 0,5-6,0 mm
<i>Elektro připojení</i>	2x32 A
<i>Rozměr přivařovaného trnu</i>	SD 16 x 125 S235

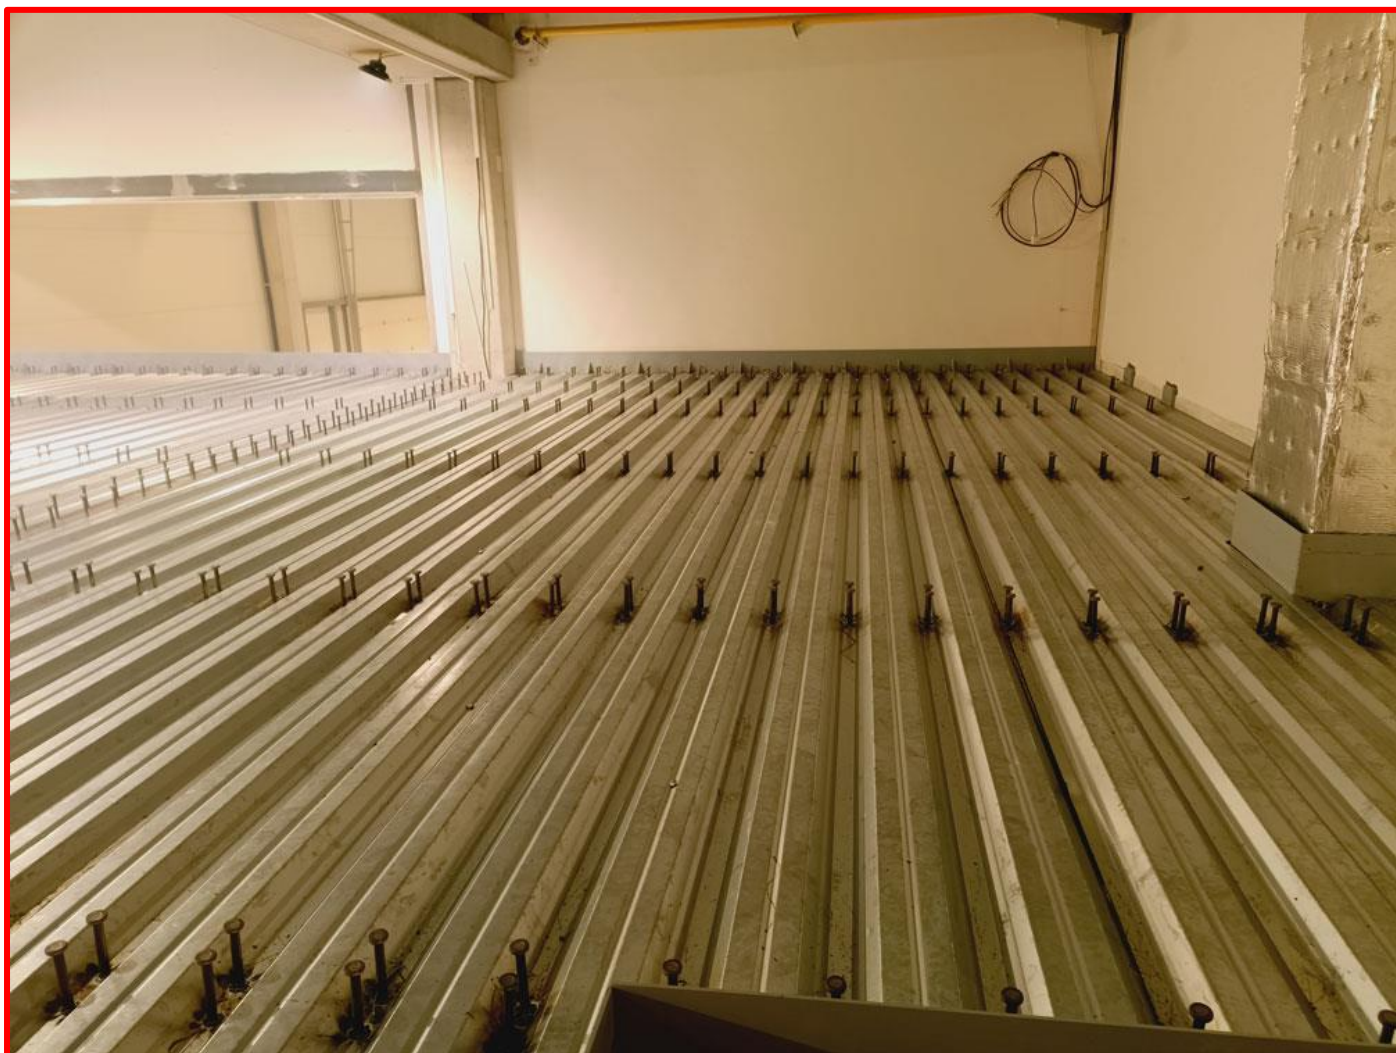
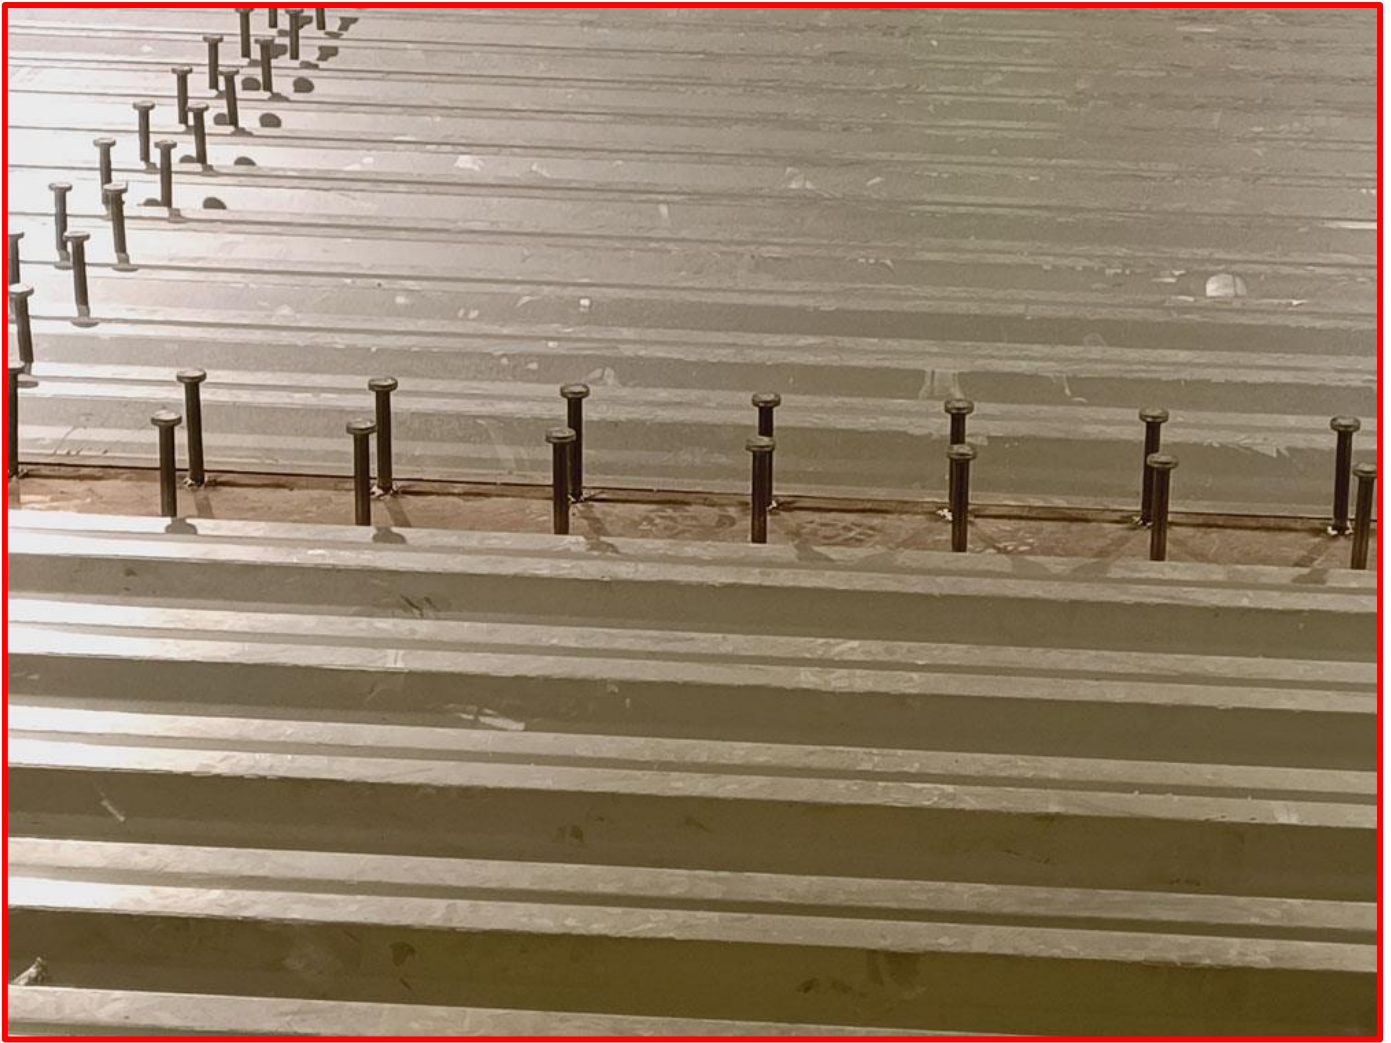
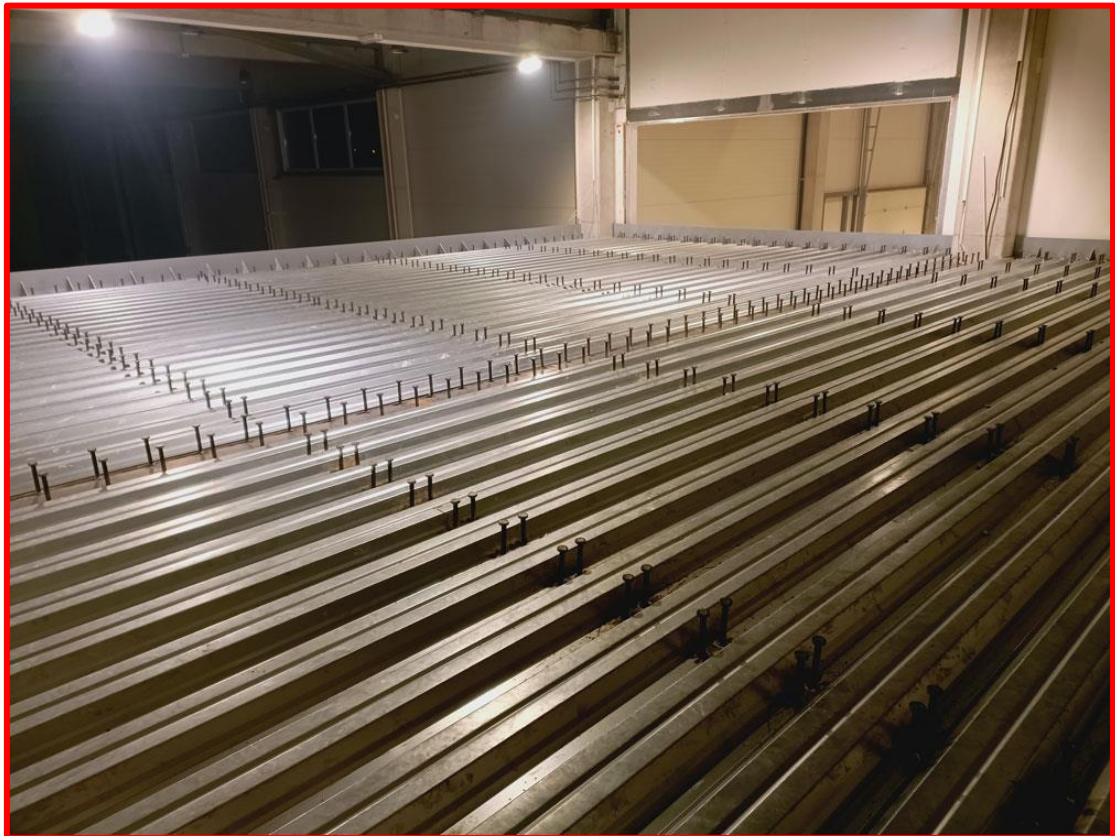
Postup provádění a hodnocení	
<i>Postup provádění</i>	<p>Nastavení stroje i pistole standardní, na základě zkušeností, s přihlédnutím ke stavu profilů i vlnitého pozinkovaného plechu.</p> <p>Zkušební svar v rámci celé montáže provedeny 3 ks SD 16. Provedena zkouška poklepem kladivem (ohnutí) a vizuální v návaznosti na normu ČSN EN ISO 14555. Následně jsme přivařili cca 10 ks, na kterých jsme kontrolovali délku po přivaření a taveninu kolem průměru trnu. Všech kontrolovaných 10 ks trnů v pořádku.</p> <p>Mimo to jsme kontrolovali na displeji stroje ve vyhodnocovači všechny parametry. Nově taky hodnotu tk, tedy dobu průtoku svařovacího proudu po zkratu. Všech kontrolovaných 10 ks mělo stejný výsledek, cca +- 1 %.</p> <p>Zemnicí kleště byly upnuty uhlopříčně na konstrukci, která byla sešroubována.</p> <p>V místech, kde plechy ležely na profilech svařování bez problémů. V místech překrytí vrstev plechu s výskytem problémů, cca 120 ks oprav. Mimo místa</p>

<p>s překrytím plechu byly problematická i některá místa. Na těch zbytky barvy nebo znečištění abrasivem po řezání plechů.</p>
<p><i>Kontrola svarů/pevnost</i></p>	<p>U všech přivařených svorníků byl odstraněn keramický kroužek a provedena vizuální kontrola taveniny a kontrola kladivem. Pokud trn „nezvonil“ byl odstraněn a přivařen trn nový, viz. výše v celkovém počtu cca 120 ks.</p>
