**PŘIVAŘOVÁNÍ SPŘAHOVACÍCH TRNŮ  
SD 16 x 100 skrz plech na profily  
rekonstruovaných stropů obytné budovy  
v Brně**

<i>Termín</i>	<b>37.KT/2022</b>
<i>Dodavatel</i> <i>Svařovací práce provedl</i> <i>Svářečský dozor</i>	<b>PROWELD STUD WELDING s.r.o.</b>  <b>Bc. Michal Karas, IWT Ing. David Pospíšil, IWE</b>  <b>Bc. Michal Karas, IWT Ing. David Pospíšil, IWE</b>
<i>Dodavatel svařovacího stroje</i> <i>Výrobce spřahovacích trnů</i>	<b>Bolte GmbH Bolte GmbH</b>
<i>Typ svařovacího stroje a pistole</i>	<b>POWER PACKAGE 2 x PRO-I 1300 a GD-22s</b>
<i>Maximální nastavitelné parametry svařovacího stroje a pistole</i>	<b>Svařovací proud: 2.100 A Svařovací čas: 1.500 msec Zdvih pistole: 0,5-6,0 mm</b>
<i>Elektro připojení</i>	<b>63 A</b>
<i>Rozměr přivařovaného trnu</i>	<b>SD 16 x 100 S235</b>

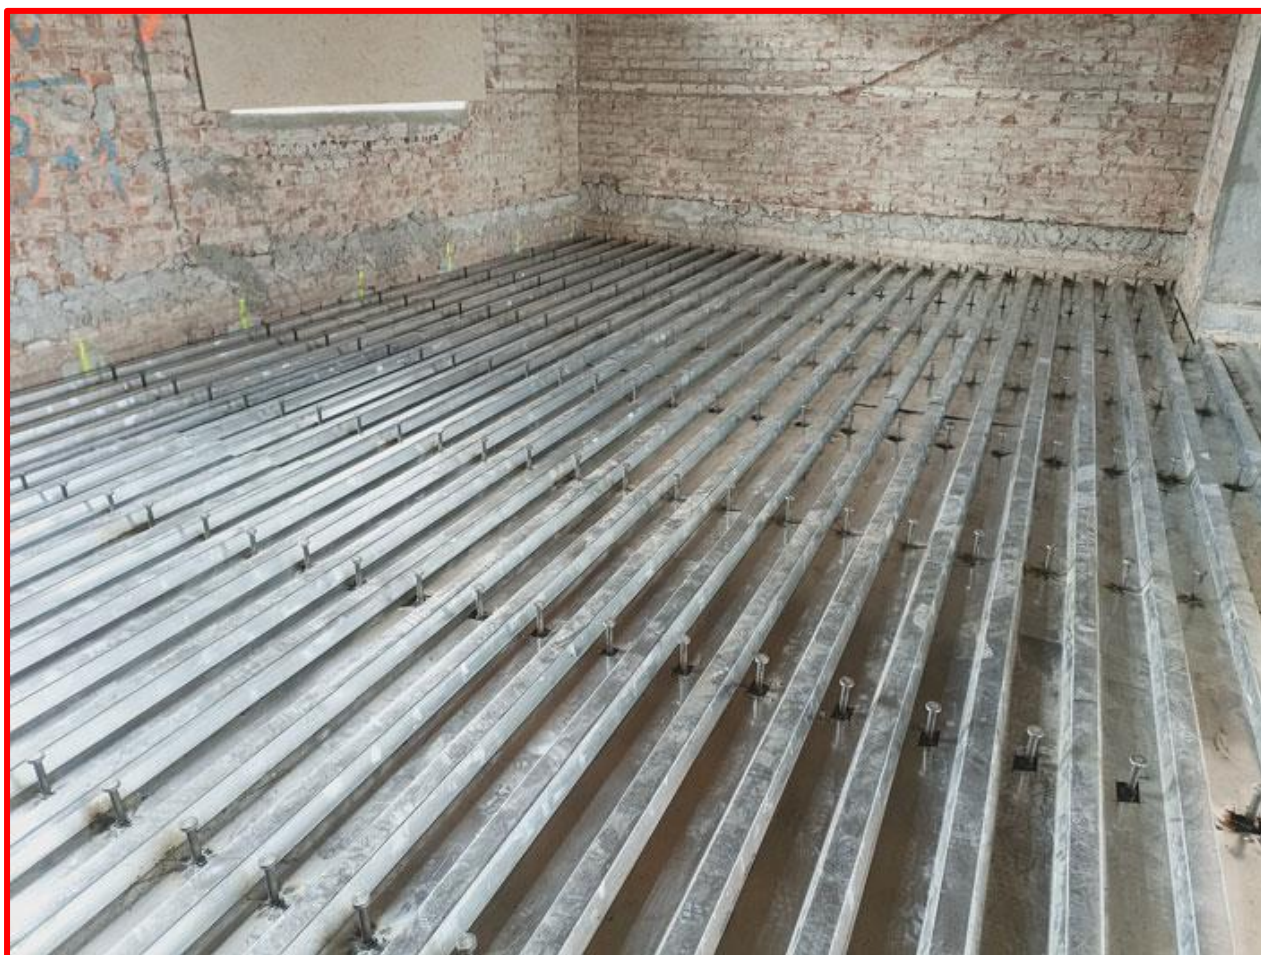
<b>Postup provádění a hodnocení</b>	
<i>Postup provádění</i>	<p><b>Zkouška provedena přímo na profil konstrukce, zkontrolovány prvních 5 ks. Vizuální i ohybová zkouška vyhovující, proto bylo započato se svařováním.</b></p> <p><b>Zemnicí kleště byly upínány na jednotlivé konce profilů.</b></p> <p><b>U profilů, kde byly plechy dobře položeny, tzn. ležely přímo na profilech bylo svařování bez problémů.</b></p> <p><b>Několik profilů bylo ale o cca 1 cm níže než ostatní. V těchto případech mezera mezi plechem a profilem byla příliš velká a docházelo k zhasínání EO. Proto byly do plechu vysekány díry a svařování probíhalo přímo na profil.</b></p> <p><b>Opravováno asi 10 ks trnů. Tam, kde byla mezera mezi plechem a profilem, což bylo viditelné ze spodního patra byly vysekány díry pro svar.</b></p>
<i>Kontrola svarů/pevnost</i>	<p><b>U všech přivařených svorníků byl odstraněn keramický kroužek a provedena vizuální kontrola a kontrola kladivem.</b></p> <p><b>Pokud byla tavenina nerovnoměrná, byl proveden ohyb trnu na cca 15-20°.</b></p>
