PŘIVAŘOVÁNÍ SPŘAHOVACÍCH TRNŮ SD 19 x 90 rekonstrukce domu, bytové jednotky v Třebíči

<i>Termín</i>	32. KT/2022
<i>Dodavatel</i> <i>Svařovací práce provedl</i> <i>Svářečský dozor</i>	PROWELD STUD WELDING s.r.o. Bc. Michal Karas, IWT Ing. David Pospíšil, IWE Bc. Michal Karas, IWT Ing. David Pospíšil, IWE
<i>Dodavatel svařovacího stroje Výrobce spřahovacích trnů</i>	Bolte GmbH Bolte GmbH
<i>Typ svařovacího stroje a pistole</i>	POWERPACKAGE 2 x PRO-I 1300 a GD-22s
<i>Maximální nastavitelné parametry svařovacího stroje a pistole</i>	Svařovací proud: 2.100 A Svařovací čas: 1.500 msec Zdvih pistole: 0,5-6,0 mm
<i>Elektro připojení</i>	Jištění 63 A
<i>Rozměr přivařovaného trnu</i>	SD 19 x 90 S235

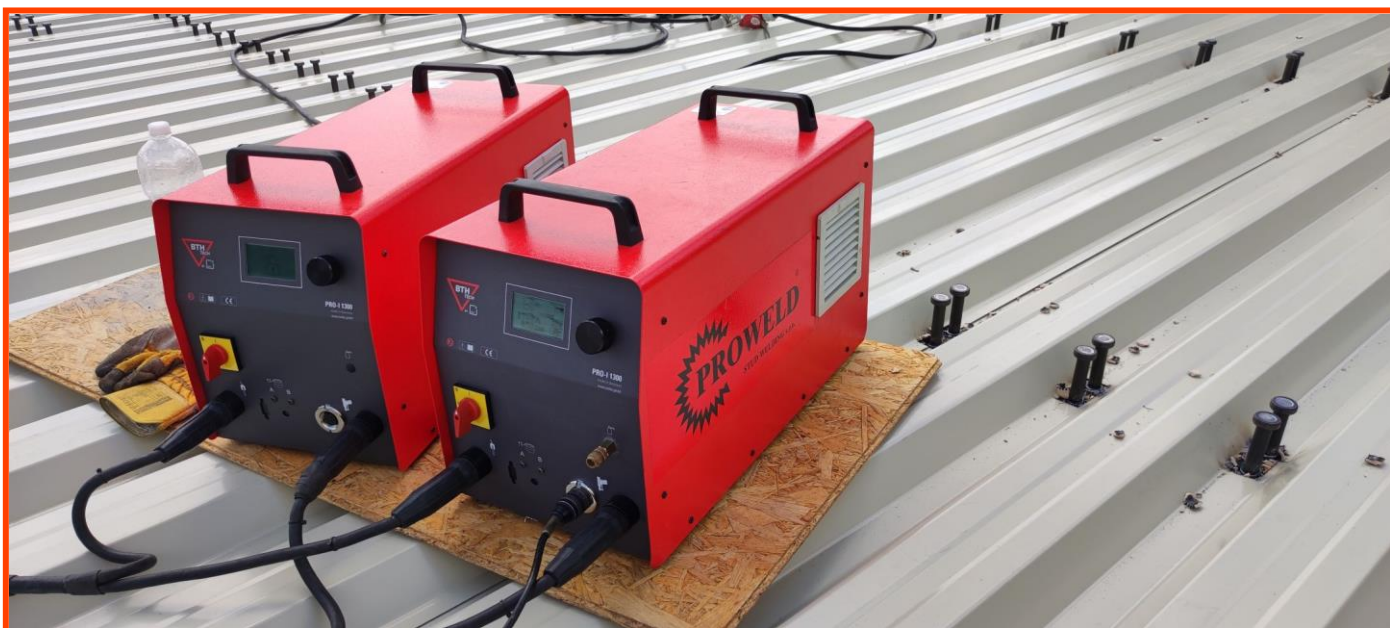
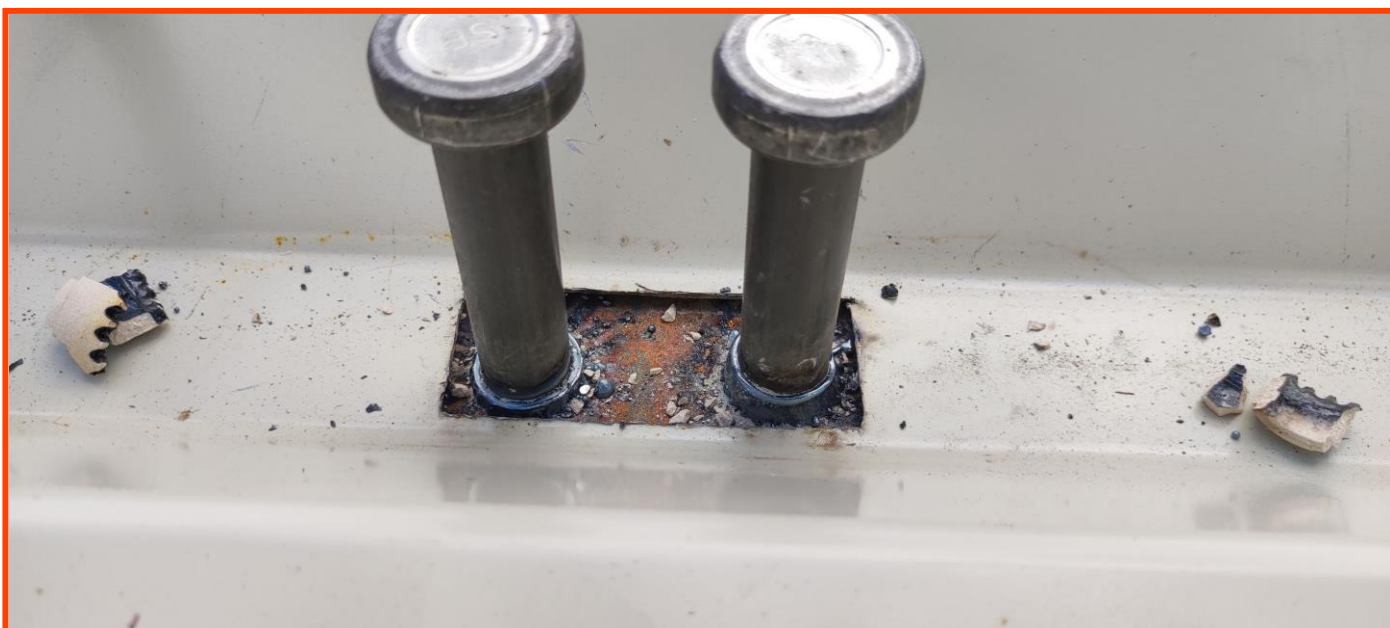
<p><i>Postup provádění</i></p>	<p>Nastavení provedeno podle zkušeností, u stroje vycházíme z parametrů nastavených automaticky a zvyšujeme svařovací čas. Zdvih svařovací pistole nastaven nastavovacím šroubem na pistoli podle hodnot znázorněných na displeji stroje, předsazení trnu před keramický kroužek odměřeno.</p> <p>Po takovém nastavení již v případě přivařování trnů na stavbě speciální zkoušky neděláme, nepřeje-li si to výhradně zákazník, a trny svařujeme přímo již na montážní pozici. Samozřejmě u prvních deseti kusů je odstraněn keramický kroužek a trny jsou zkontrolovány jak vizuálně, tak pevnostně.</p> <p>Vizuální i ohybová zkouška vyhovující, proto bylo započato se svařováním.</p> <p>Zemnicí kleště byly připevněny na jednotlivé profily na oba konce. Trny byly přivařovány na pásnice profilů. Nejednalo se však o přivařování skrz plech, protože zákazník vlnitý plech v místě svarů předvrtal.</p> <p>Z celkového počtu přivařených trnů, 780 ks, byla uzavřená tavenina u všech trnů mimo dva kusy. Tyto byly odstraněny a trny přivařeny znova.</p>

<p><i>Kontrola svarů/pevnost</i></p>	<p>U všech přivařených svorníků byl odstraněn keramický kroužek a provedena vizuální kontrola a případně kontrola kladivem. U dvou kusů trnů provedena oprava, viz. Výše.</p>
