**PŘIVAŘOVÁNÍ SPŘAHOVACÍCH TRNŮ  
SD 22 x 125, SD 22 x 250 a SD 19 x 125, IV.  
etapa rekonstrukce lihovaru Praha  
Smíchov**

<i>Termín</i>	<b>24.KT/2022</b>
<i>Dodavatel</i>  <i>Svařovací práce provedl</i>  <i>Svářečský dozor</i>	<b>PROWELD STUD WELDING s.r.o.</b>  <b>Bc. Michal Karas, IWT Ing. David Pospíšil, IWE</b>  <b>Bc. Michal Karas, IWT Ing. David Pospíšil, IWE</b>
<i>Dodavatel svařovacího stroje Výrobce spřahovacích trnů</i>	<b>Bolte GmbH Bolte GmbH</b>
<i>Typ svařovacího stroje a pistole</i>	<b>POWER PACKAGE 2 x PRO-I 1300 a GD-22s</b>
<i>Maximální nastavitelné parametry svařovacího stroje a pistole</i>	<b>Svařovací proud: 2.100 A Svařovací čas: 1.500 msec Zdvih pistole: 0,5-6,0 mm</b>
<i>Elektro připojení</i>	<b>63 A</b>
<i>Rozměr přivařovaného trnu</i>	<b>SD 22 x 125, SD 22 x 250 a SD 19 x 125 S355</b>

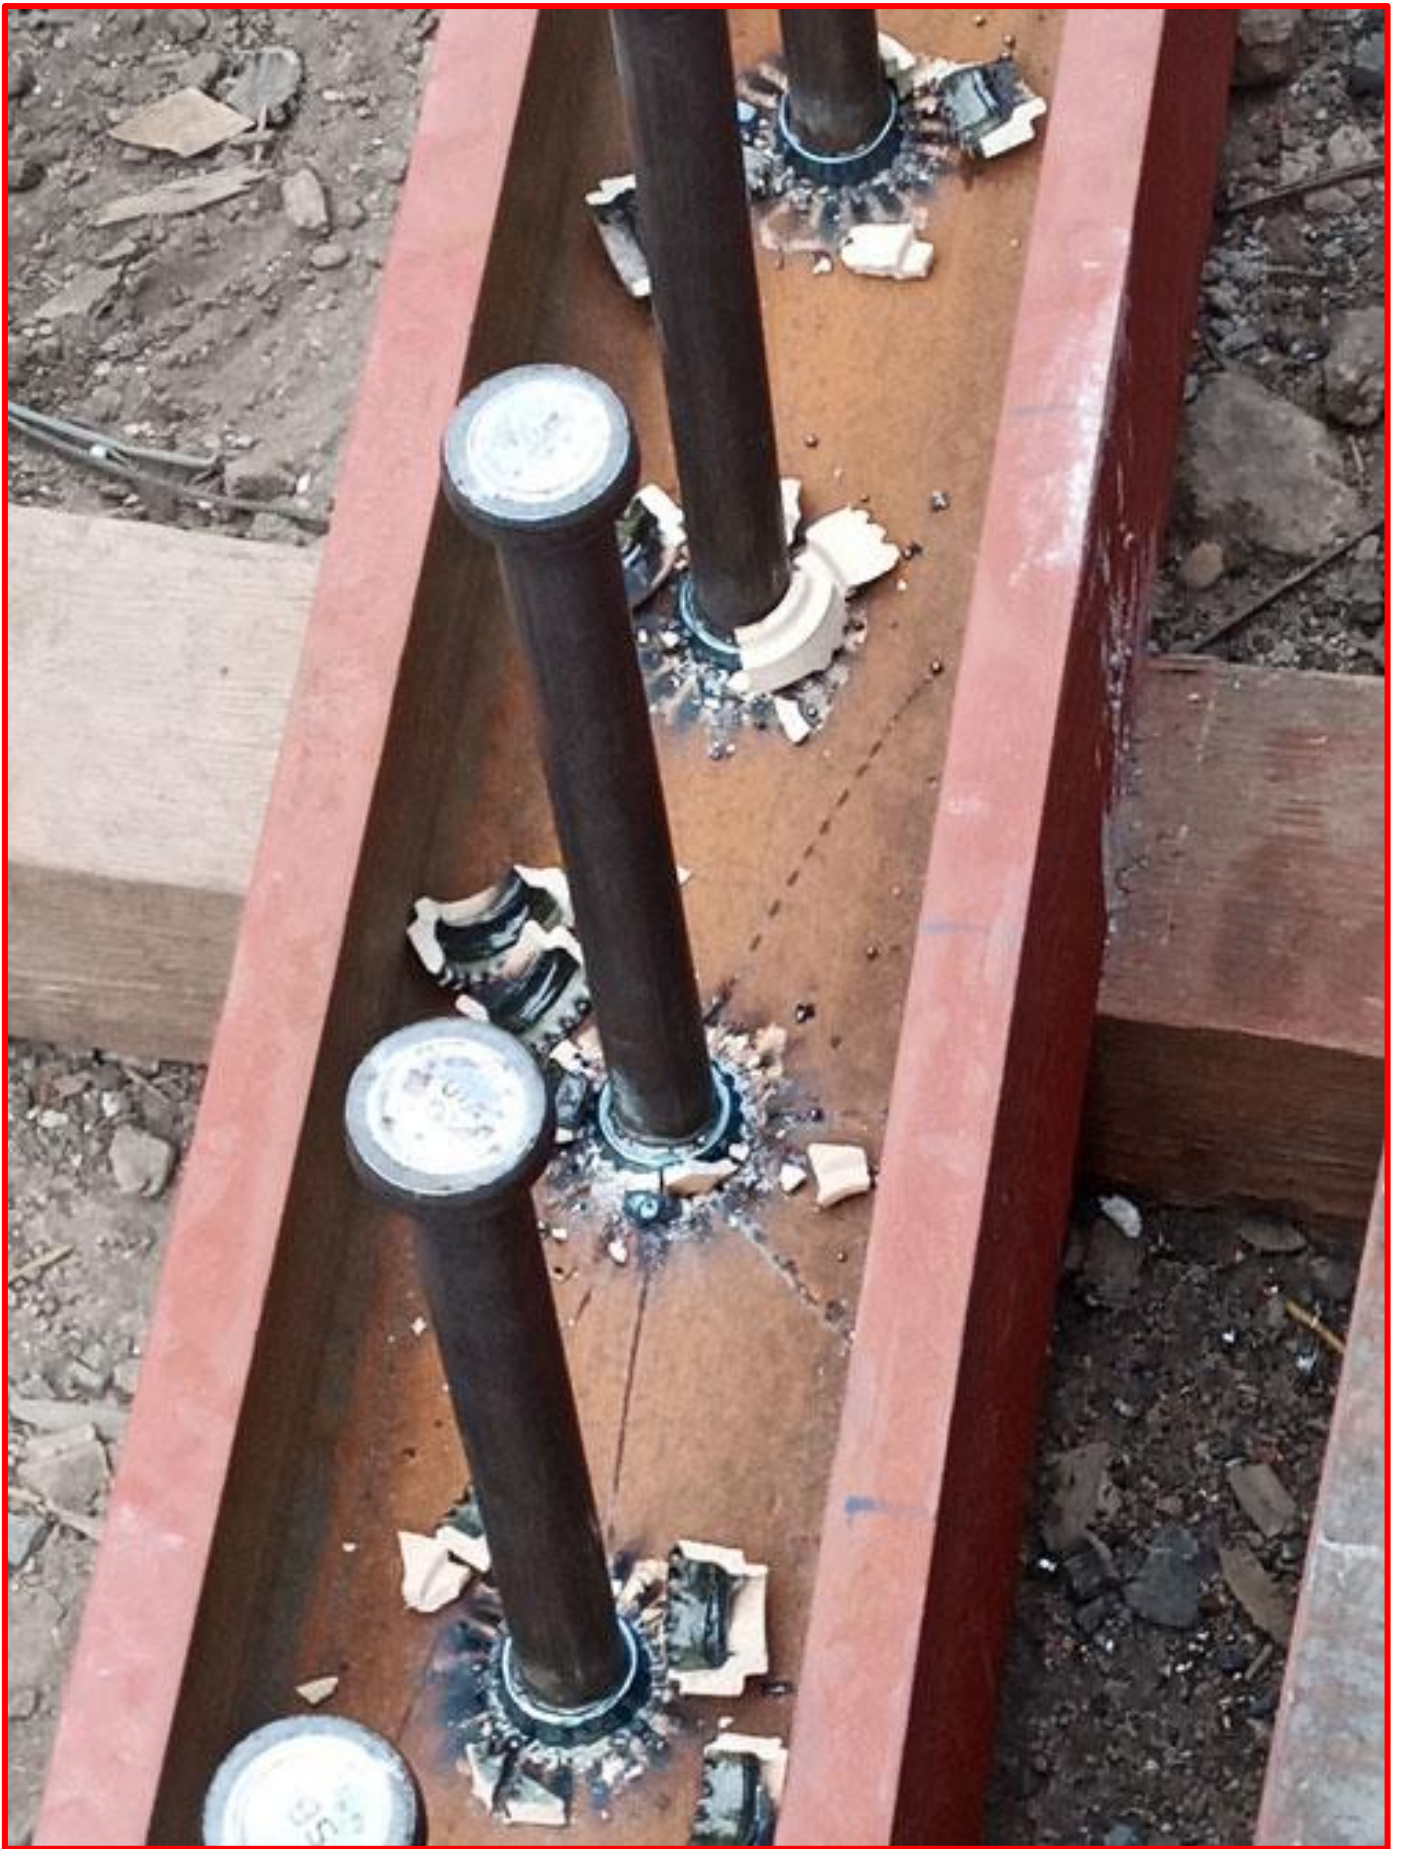
**Z celkového počtu přivařených trnů, cca 900 ks, byla neuzavřená tavenina kolem trnu u 8 ks. Trn byl odzkoušen ohybem na 15 ° dle ČSN EN ISO 14555. Oprava jinou svařovací metodou nebude provedena.**

**Jeden trn nevydržel ohyb na 15°, proto byl odstraněn, místo přebroušeno a přivařen trn nový.**

**Neshoda způsobena zřejmě větrem (foukání oblouku ve směru větru) případně výkyvy v síti.**

**U všech přivařených svorníků byl odstraněn keramický kroužek a provedena vizuální kontrola a kontrola kladivem.**
