PŘIVAŘOVÁNÍ SPŘAHOVACÍCH TRNŮ

SD 22 x 125 most přes Mži, Radčice

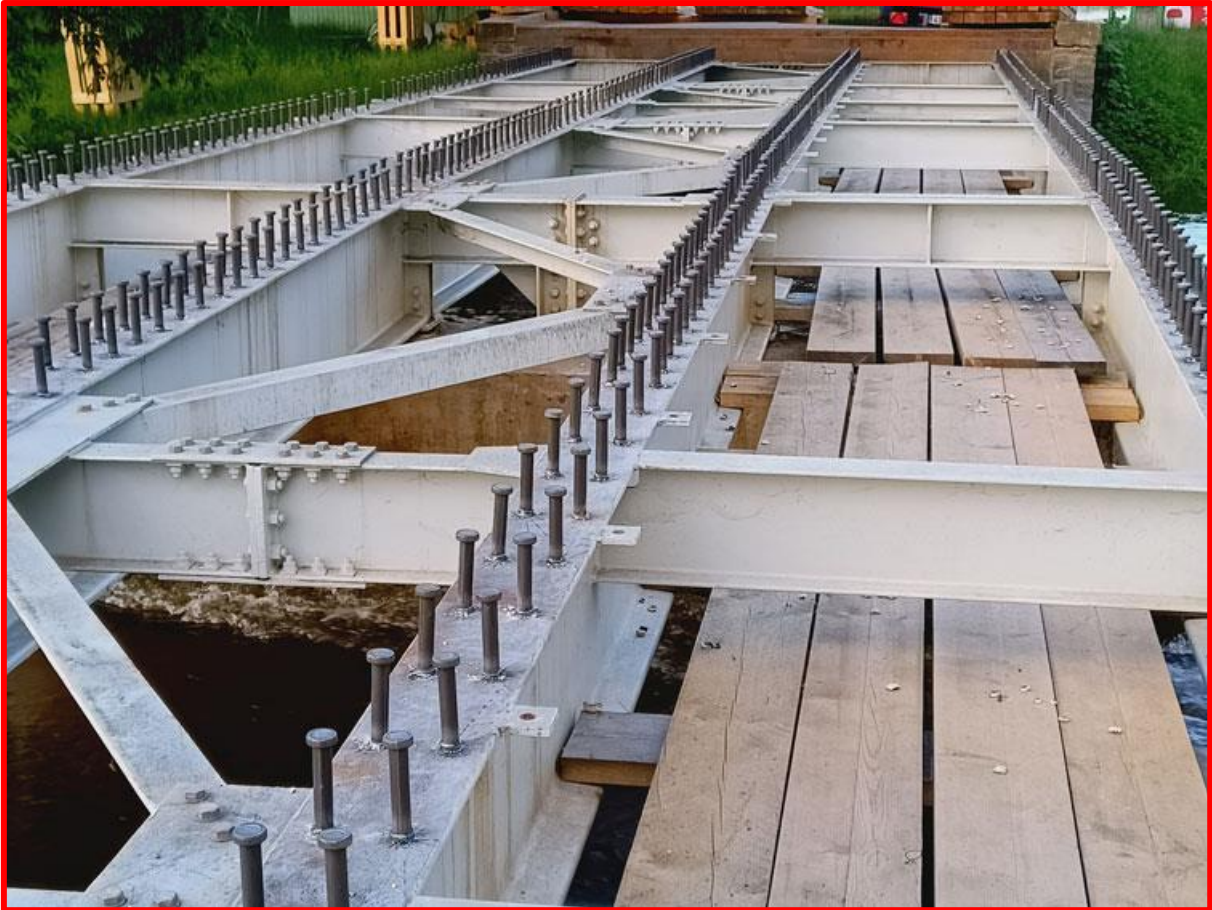
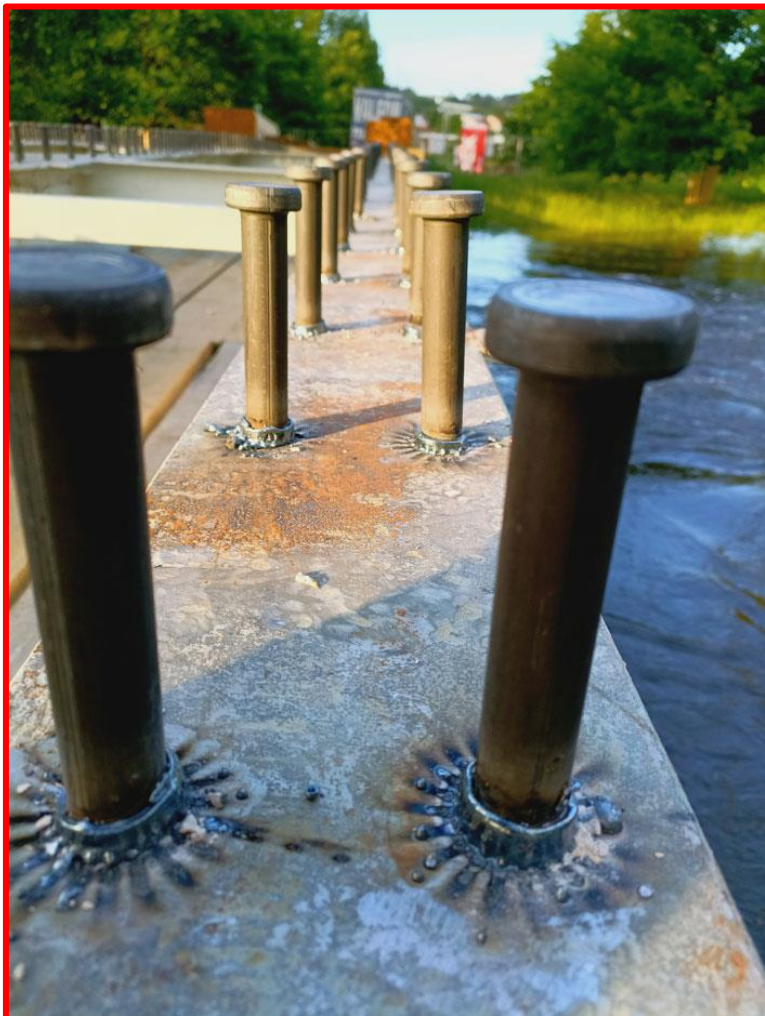
<p><i>Postup provádění</i></p>	<p>Provedena zjednodušená výrobní zkouška pro odladění svařovacích parametrů. Trny byly přivařeny na ocelovou desku. Jednalo se o starý kus mostu, který ani nebylo možné pořádně obrousit. Ani zkoušky neodpovídali nastavení a požadovanému výsledku. Proto jsme přivařili trny na již přivařené trny, tam bylo všechno v pořádku. Vizualní i ohybová zkouška vyhovující, proto bylo započato se svařováním.</p> <p>Na prvním profilu, ze cca 115 ks, bylo cca 10 ks vadných.</p> <p>I při různých částečných úpravách svařovacích parametrů, byly výsledky stále stejné, tedy cca do 10 % nedovařených trnů. Po prvním profilu bylo zjištěno, že na profilech jsou zbytky po zinkování nebo jiné metalizaci, což způsobovalo problémy ve svařování, navíc v kombinaci s generátorem.</p> <p>Sami jsme si obrousili 2 profily, ve kterých z cca 230 ks trnů bylo asi 10 trnů s neuzavřenou taveninou. Ostatní profily brousili zaměstnanci zadavatele a chybovost byla obdobná jako z počátku.</p> <p>Trny s neuzavřenou taveninou jsme dovařili metodou MMA obalenou bazickou elektrodou.</p> <p>Zemnicí kabelaci jsme upínali na obě strany profilů</p>

<p><i>Kontrola svarů/pevnost</i></p>	<p>U všech přivařených svorníků byl odstraněn keramický kroužek a provedena vizualní kontrola, kontrola kladivem, příp. zkrácení trnu.</p>
