**PŘIVAŘOVÁNÍ SPŘAHOVACÍCH TRNŮ  
SD 22 x 90 S235 na profily ocelové  
konstrukce rekonstrukce budovy Praha  
Pankrác**

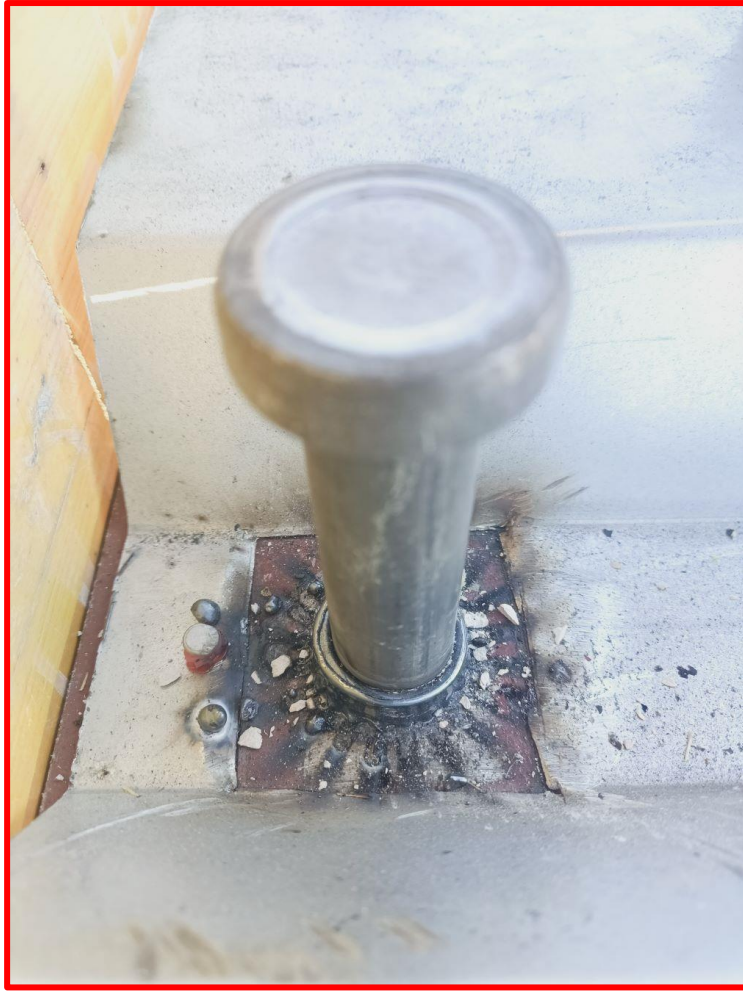
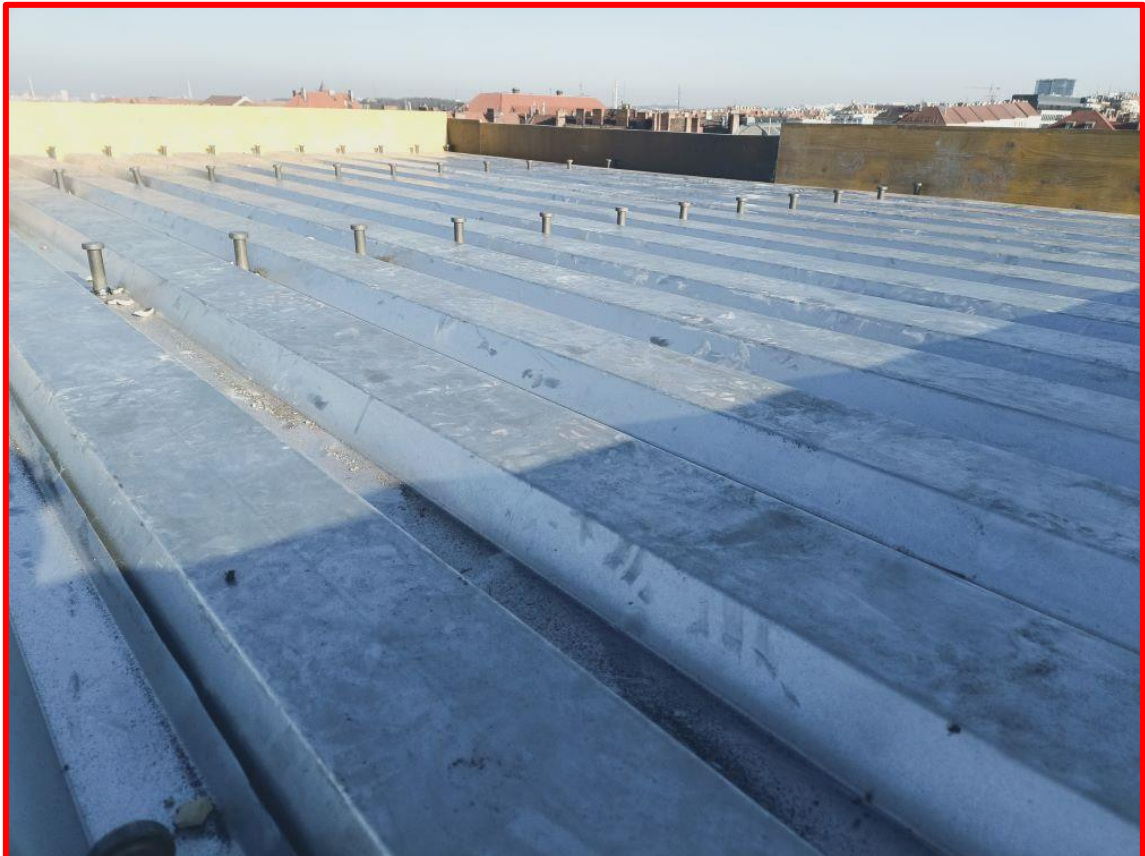
<b>Postup provádění a hodnocení</b>	
<i>Postup provádění</i>	<p><b>Po prohlídce nové konstrukce, na kterou bylo nutno navařit trny SD 22 x 90 bylo zjištěno, že profily jsou nabarvené, a tudíž na ně není možné trny přivařovat! Navíc na těchto nabarvených profilech byl položený trapézový plech.</b></p> <p><b><u>Za takových podmínek není možno spřahovací trny přivařovat.</u></b></p> <p><b>Důvodem je skutečnost, že barva znemožňuje kontakt a navíc v případě provedení svaru trny nedrží!</b></p> <p><b>Proto jsme zaujali konstruktivní postoj a do plechu jsme kladivem a sekáčem vysekali 100 otvorů a s pomocí stavby obrousili profily.</b></p> <p><b>Spřahovací trny SD 22 x 90 S235 jsme přivařovali na obroušený profil. Svařovací proud nastaven podle hodnoty nabízené software, svařovací čas zvýšený.</b></p> <p><b>Zkušební svar 5 ks již na konstrukci. Provedena zkouška poklepem kladivem a vizuální v návaznosti na normu ČSN EN ISO 14555.</b></p>

<p><b>Následně jsme přivařili cca 20 ks, na kterých jsme kontrolovali délku po přivaření a taveninu kolem průměru trnu.</b>  <b>Všechny kontrolované ks trny v pořádku, proto jsme zahájily přivařování.</b></p> <p><b>Zemnicí kleště byly upnuty uhlopříčně na konstrukci, která byla sešroubována.</b></p> <p><b>Postup prací:</b>  <b>-vyseknutí otvoru do plechu</b>  <b>-obroušení místa svaru na profilu</b>  <b>-osazení keramických kroužků a příprava trnů</b>  <b>-přivaření trnů na označená (obroušená) místa</b>  <b>-oklepání keramických kroužků a prstencová zkouška</b>  <b>-v případě vadného svaru nové přivaření trnu na pozici</b></p>
<p><i>Kontrola svarů/pevnost</i></p>	<p><b>U všech přivařených svorníků, celkem 100 ks, byl odstraněn keramický kroužek a provedena vizuální kontrola taveniny a kontrola kladivem, tzv. prstencová zkouška ČSN EN ISO 14555.</b>  <b>5 ks trnů zřejmě v důsledku zbytku barvy nebo špatně obroušeného místa pro svar jsme museli odstranit a přivařit nový.</b></p>
