**PŘIVAŘOVÁNÍ SPŘAHOVACÍCH TRNŮ
SD 22 x 125, SD 22 x 250 a SD 19 x 125,
závětečná etapa rekonstrukce lihovaru
Praha Smíchov**

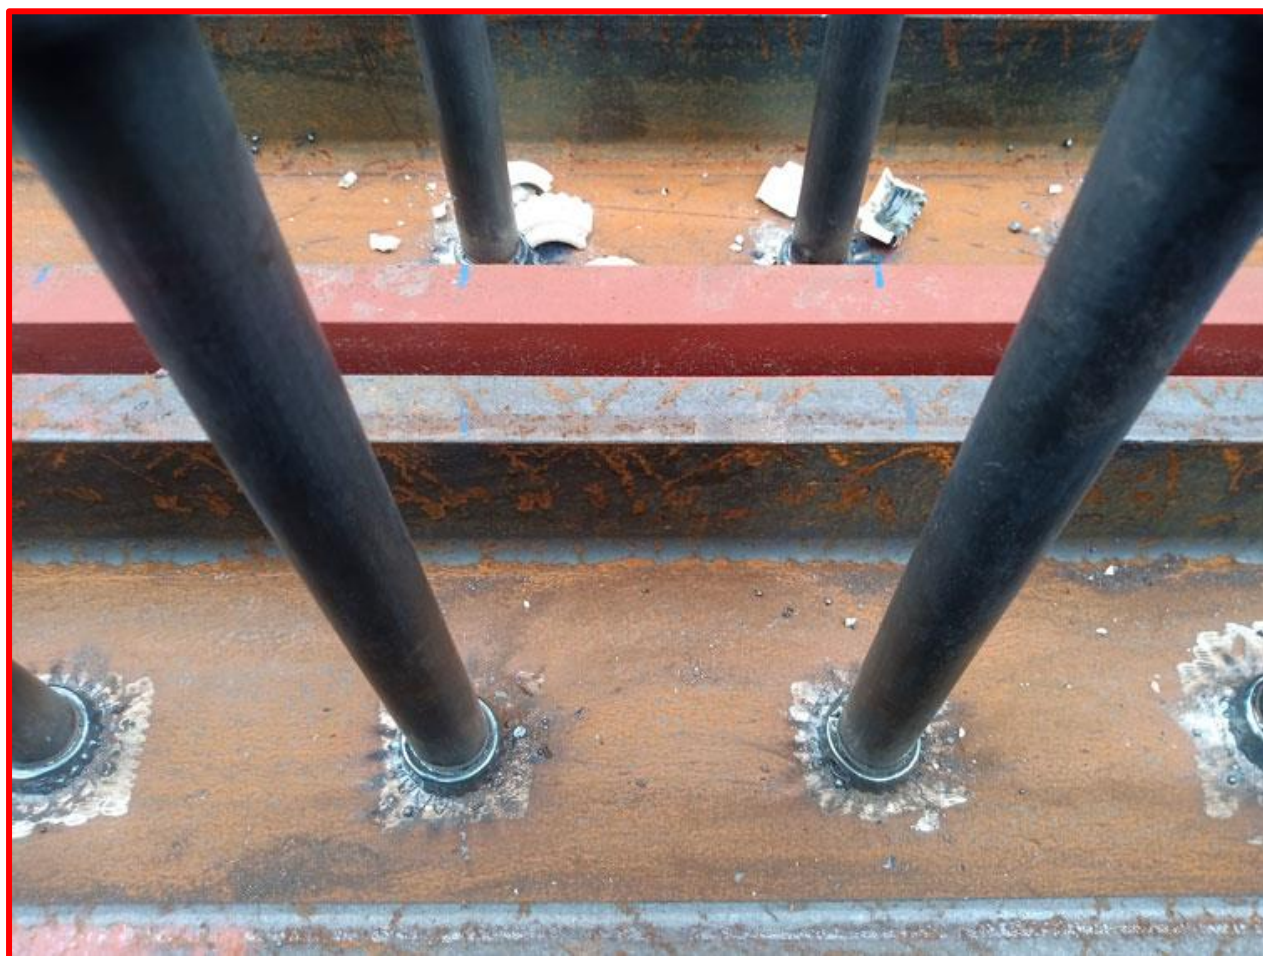
<i>Nastavené parametry</i>	Svař. proud: 2.000 A Svařovací čas: 1,4 sec Předsazení trnu: 5,5 mm Zdvih: 4,5 mm Tl. plechu: 24 mm
<i>Prodloužení kabelace</i>	Sítová: 15 a 25 m Svařovací: 10 m

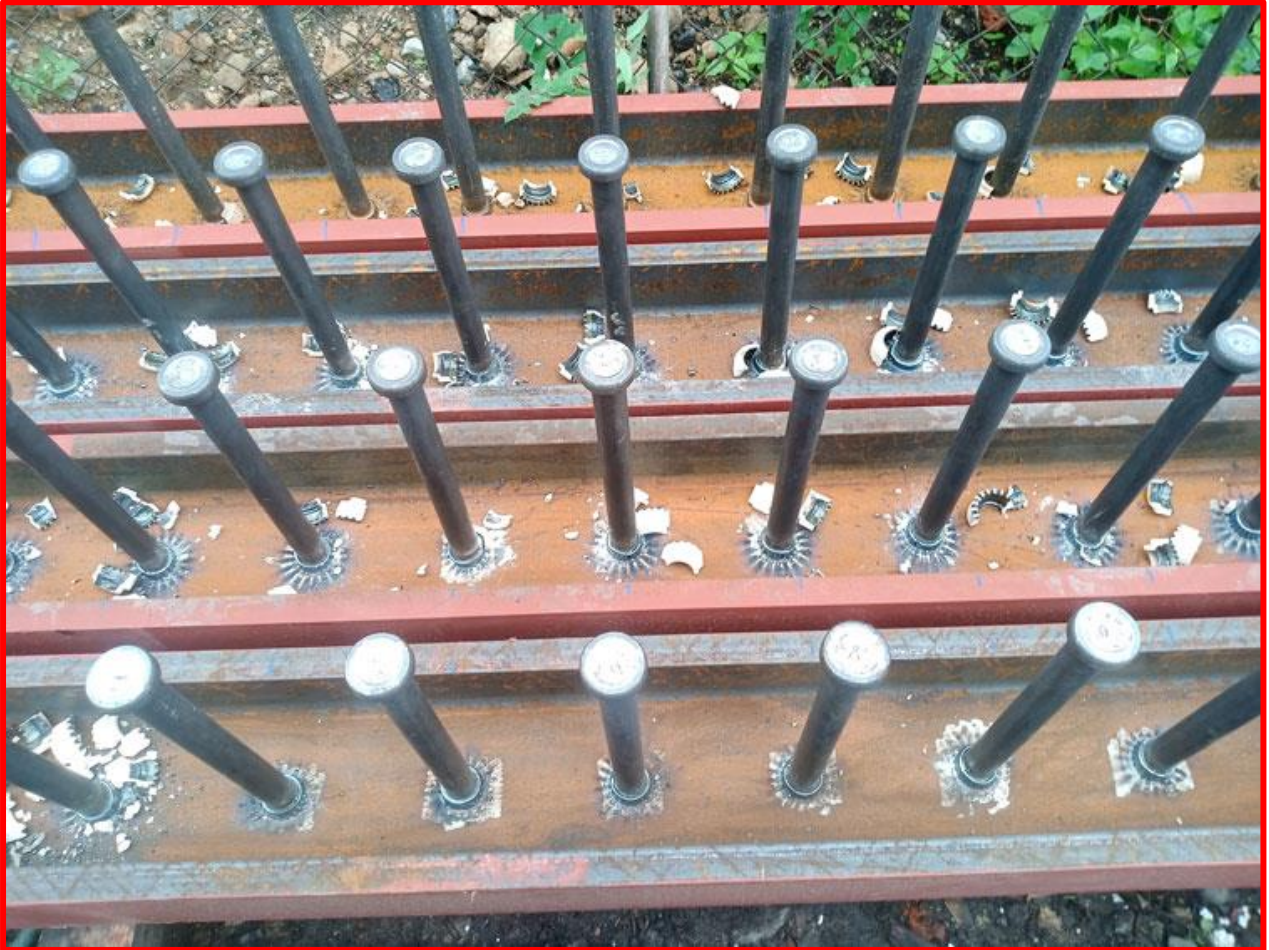
Z celkového počtu přivařených trnů, 950 ks, nebyla zmetkovitost téměř žádná.

Pokud byla neuzavřená tavenina kolem trnu, byl trn odzkoušen ohybem na 15 ° dle ČSN EN ISO 14555. Oprava jinou svařovací metodou nebude provedena.

Neshoda způsobena zřejmě větrem (foukání oblouku ve směru větru) případně výkyvy v síti.

U všech přivařených svorníků byl odstraněn keramický kroužek a provedena vizuální kontrola a kontrola kladivem.

Pokud trn nevydržel ohyb na 15°, byl odstraněn, místo přebroušeno a přivařen trn nový.
