**PŘIVAŘOVÁNÍ SPŘAHOVACÍCH TRNŮ  
SD 16 x 80 S235 skrz plech na profily  
konstrukce rekonstrukce protialkoholní  
léčebna Ostrava, 2.etapa**

<i>Termín</i>	<b>31.KT/2024</b>
<i>Dodavatel</i> <i>Svařovací práce provedl</i> <i>Svářečský dozor</i>	<b>PROWELD STUD WELDING s.r.o.</b>  <b>Bc. Michal Karas, IWT Ing. David Pospíšil, IWE</b>  <b>Bc. Michal Karas, IWT Ing. David Pospíšil, IWE</b>
<i>Dodavatel svařovacího stroje</i> <i>Výrobce spřahovacích trnů</i>	<b>Bolte GmbH Bolte GmbH</b>
<i>Typ svařovacího stroje a pistole</i>	<b>POWER PACKAGE 2 x PRO-I 1300 a GD-22s</b>
<i>Maximální nastavitelné parametry svařovacího stroje a pistole</i>	<b>Svařovací proud: 2.100 A Svařovací čas: 1.500 msec Zdvih pistole: 0,5-6,0 mm</b>
<i>Elektro připojení</i>	<b>2x32 A</b>
<i>Rozměr přivařovaného trnu</i>	<b>SD 16 x 80 S235</b>

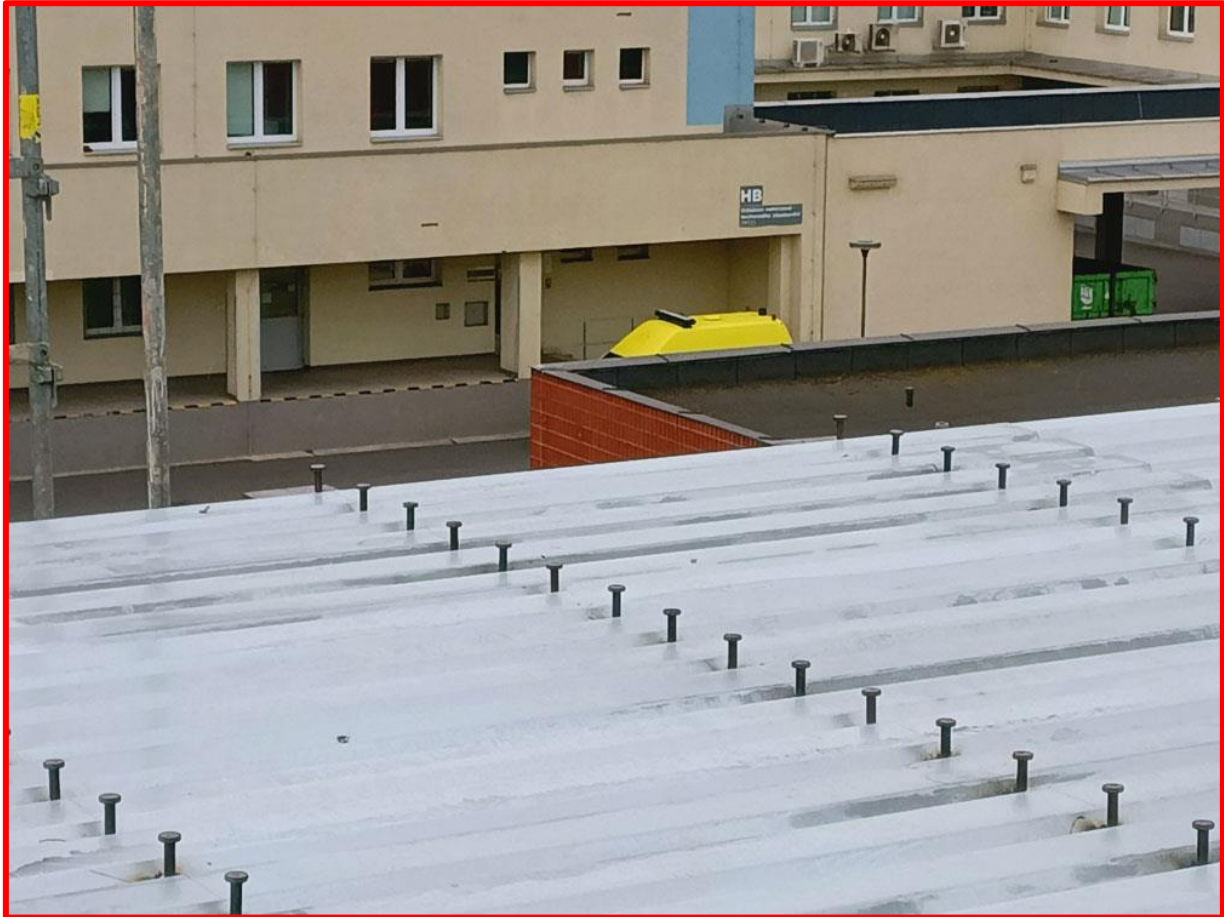
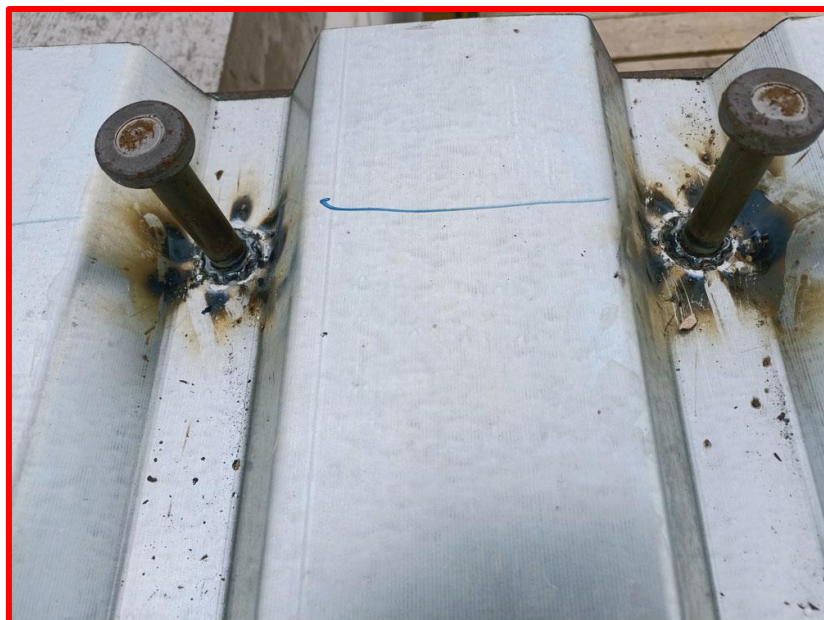
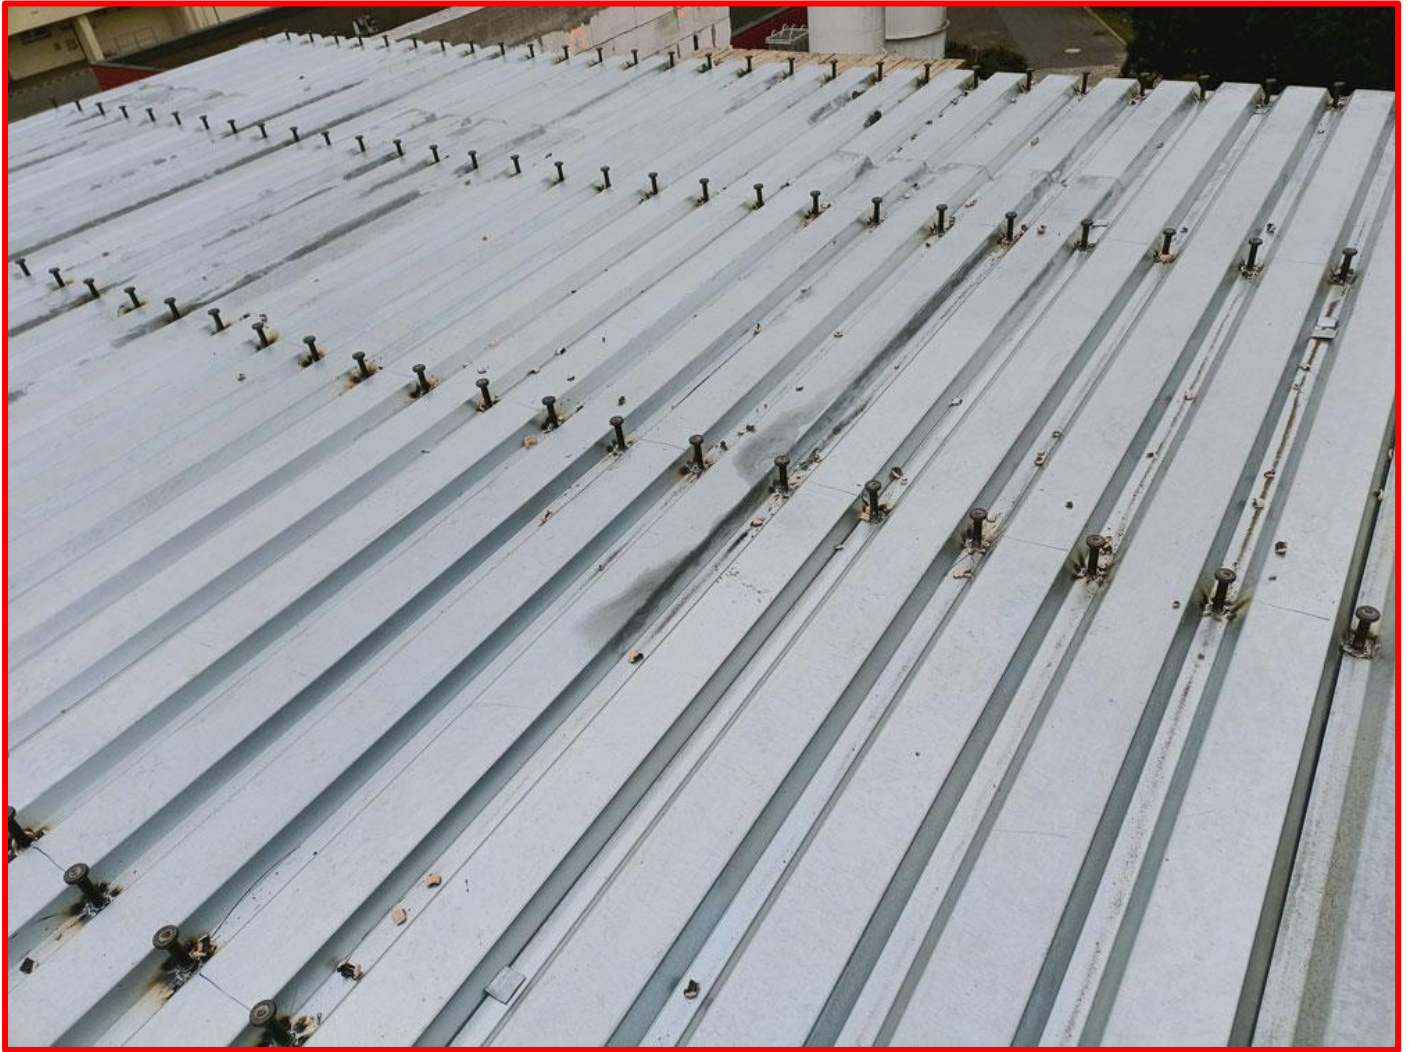
<b>Postup provádění a hodnocení</b>	
<i>Postup provádění</i>	<p><b>Nastavení stroje i pistole standardní, na základě zkušeností, s přihlédnutím ke stavu profilů i vlnitého pozinkovaného plechu.</b></p> <p><b>Odzkoušeno přímo na konstrukci 5 ks SD 16. Následně odstraněna keramika a provedena vizuální a ohybová zkouška v návaznosti na normu ČSN EN ISO 14555.</b></p> <p><b>Vyhodnocovací a kontrolní systém kvality, tzn. svařovací proud a čas, napětí na EO, zdvih, předsazení před ker. kroužkem, hloubka průvaru a čas zkratu, jsme rovněž kontrolovali a posuzovali případné rozdíly u jednotlivých svarů. Procentuálně to bylo v toleranci cca 3 %, což je v pořádku.</b></p> <p><b>Zemnicí kleště byly upnuty uhlopříčně na konstrukci, která byla svařena. Na druhé straně profilu jsme upínali zemnicí kleště na druhou stranu profilu.</b></p> <p><b>Plechý položeny dobře, ale v místech spojů a i jinde, kde bylo více vrstev, nutné vysekávání. Dohromady asi 15 ks oprav.</b></p>

***U všech přivařených svorníků byl odstraněn keramický kroužek a provedena vizuální kontrola taveniny a kontrola kladivem. Pokud trn „nezvonil“ byl odstraněn a přivařen trn nový, viz. výše v celkovém počtu cca 6 ks.***
