PŘIVAŘOVÁNÍ SVORNÍKŮ MR 8x20 S235 na plechy kolem otvorů

<i>Termín</i>	09.KT/2022
<i>Dodavatel</i> <i>Svařovací práce provedl</i> <i>Svářečský dozor</i>	PROWELD STUD WELDING s.r.o. Bc. Michal Karas, IWT Ing. David Pospíšil, IWE Bc. Michal Karas, IWT Ing. David Pospíšil, IWE
<i>Dodavatel svařovacího stroje</i> <i>Výrobce spřahovacích trnů</i>	Bolte GmbH Bolte GmbH
<i>Typ svařovacího stroje a pistole</i>	PRO-I 1300 a GD-12 wms
<i>Maximální nastavitelné parametry svařovacího stroje a pistole</i>	Svařovací proud: 1.050 A Svařovací čas: 1 sec Zdvih pistole: 0,5-2,5 mm
<i>Elektro připojení</i>	Jištění 32A, pevný rozvod
<i>Rozměr přivařovaného svorníku</i>	MR 8x20
<i>Prodloužení kabelace</i>	Bez prodloužení Kabelace svař. pistole 5 m, zemnicí kabelace 5 m

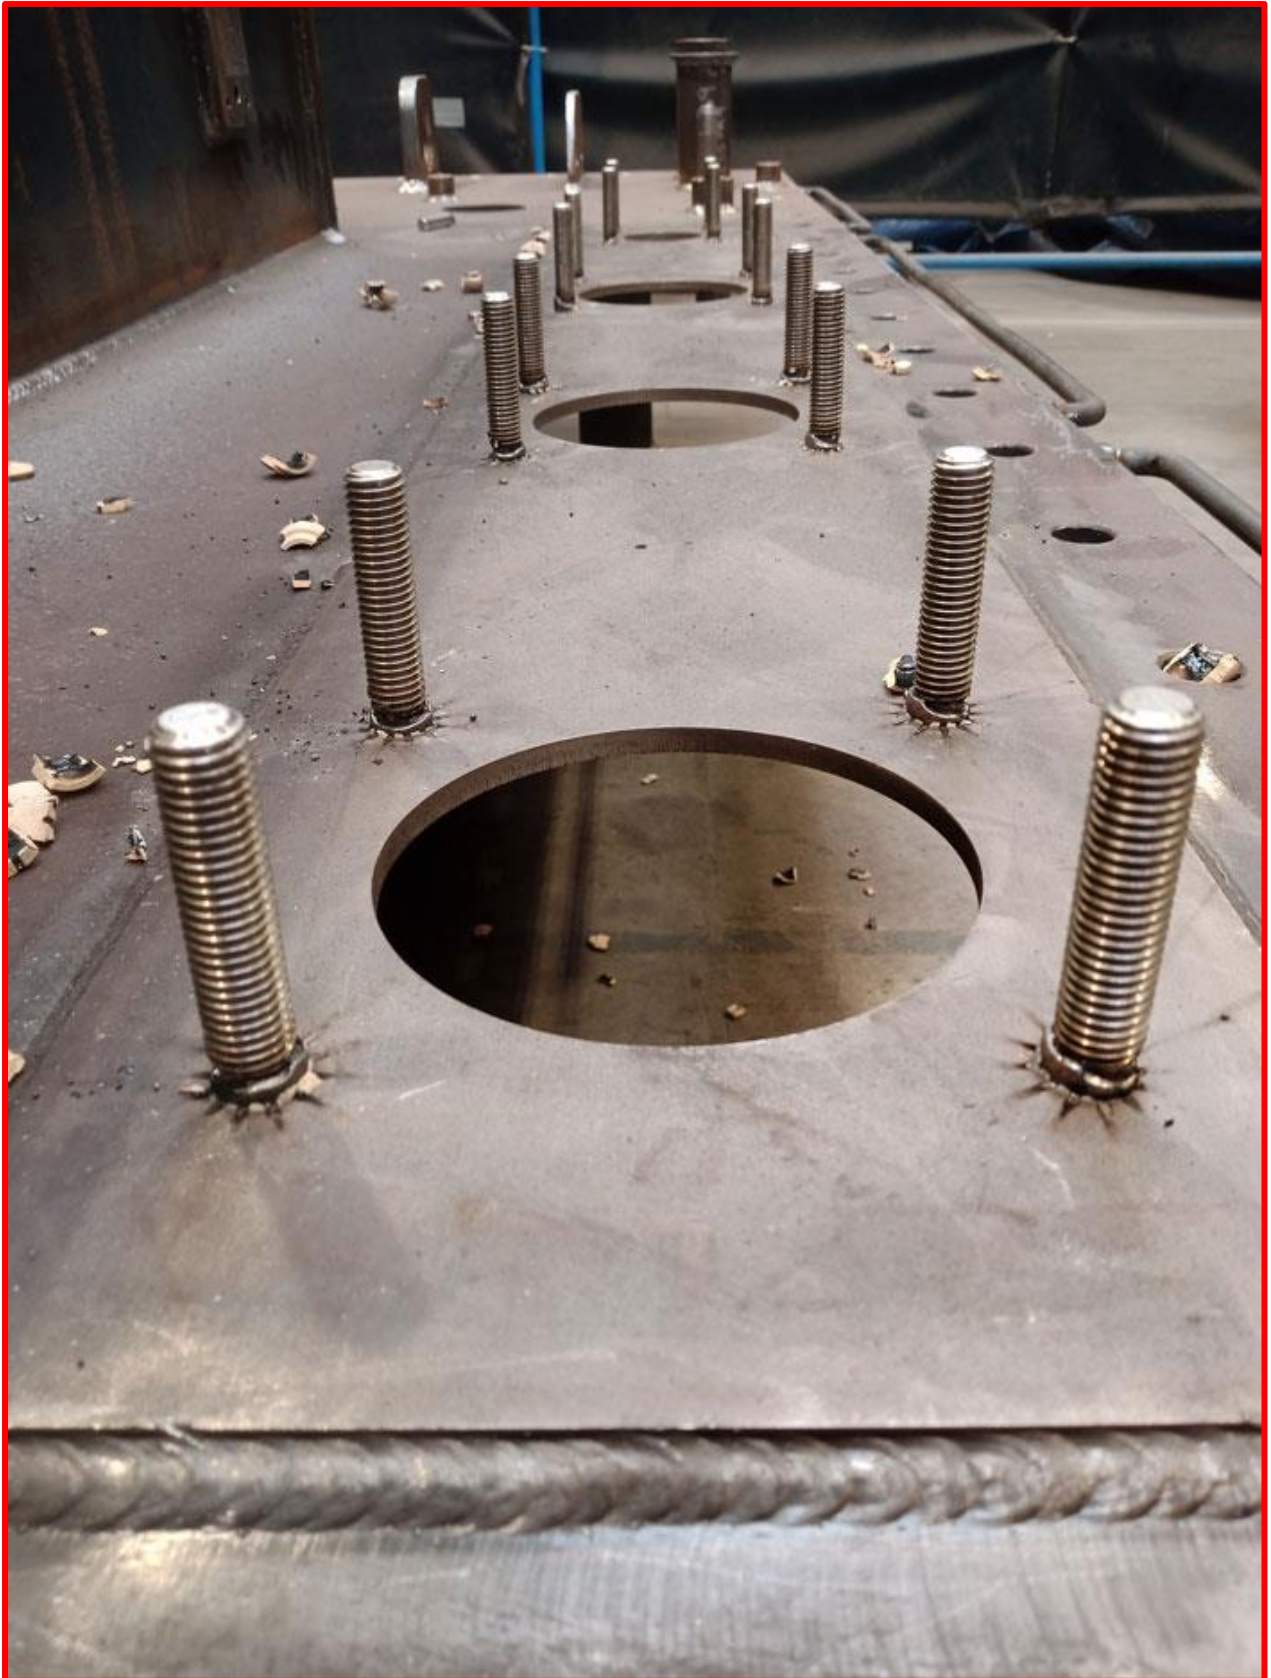
Provedena zjednodušená výrobní zkouška. Svorníky přivařeny na ocelový plech s okujemi v počtu 3-5 ks. Svorníky ohnuty pomocí kladiva. Vizuální i ohybová zkouška vyhovující, proto bylo započato se svařováním.

Plech s okujemi, což komplikovalo svařování, ale výsledky v pořádku podle výšky i vzhledu taveniny kolem svorníku. Místo svaru označeno pomocí gravírovaného kříže i pomocí důlčíku. Přivařovány byly postupně svorníky MR 8 x 20.

U všech přivařených svorníků byl odstraněn keramický kroužek a provedena vizuální kontrola.

Při svaru docházelo k většímu rozstříku v okolí vně keramického kroužku. Příčinou množství okují pod svarem.
