**PŘIVAŘOVÁNÍ SPŘAHOVACÍCH TRNŮ  
SD 13 x 75 a SD 16 x 100 skrz plech na  
profily ocelové konstrukce vestavby  
objektu  
Praha Radlická**

<i>Termín</i>	<b>03.KT/2024</b>
<i>Dodavatel</i>  <i>Svařovací práce provedl</i>  <i>Svářečský dozor</i>	<b>PROWELD STUD WELDING s.r.o.</b>  <i>Bc. Michal Karas, IWT Ing. David Pospíšil, IWE</i>  <i>Bc. Michal Karas, IWT Ing. David Pospíšil, IWE</i>
<i>Dodavatel svařovacího stroje</i> <i>Výrobce spřahovacích trnů</i>	<b>Bolte GmbH Bolte GmbH</b>
<i>Typ svařovacího stroje a pistole</i>	<b>POWER PACKAGE 2 x PRO-I 1300 a GD-22s</b>
<i>Maximální nastavitelné parametry svařovacího stroje a pistole</i>	<b>Svařovací proud: 2.100 A Svařovací čas: 1.500 msec Zdvih pistole: 0,5-6,0 mm</b>
<i>Elektro připojení</i>	<b>2x32 A</b>
<i>Rozměr přivařovaného trnu</i>	<b>SD 13 x 75 a SD 16 x 100 S355</b>

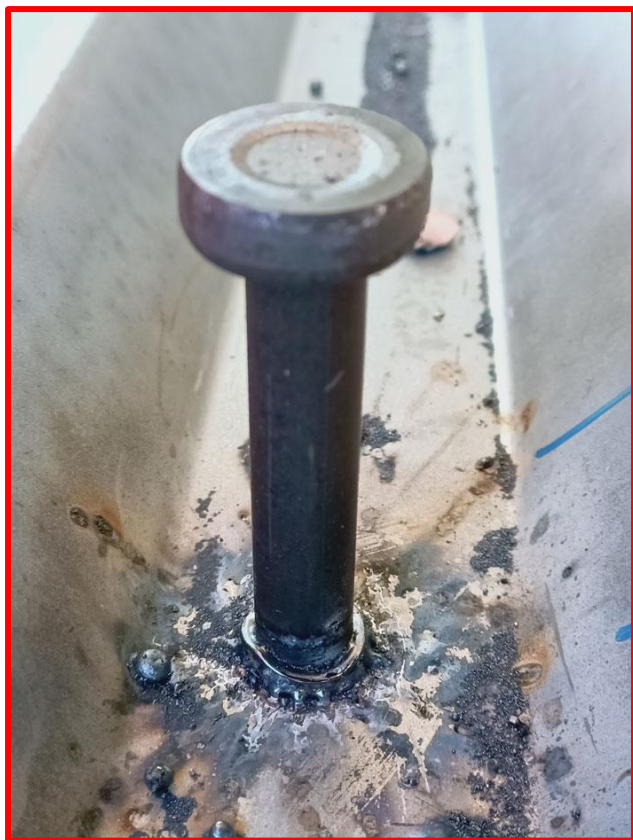
Spřahovací trn SD 13 x 75 S355
