**PŘIVAŘOVÁNÍ SPŘAHOVACÍCH TRNŮ  
SD 16 x 100 skrz plech na konstrukci  
profilů rekonstruovaných stropů budovy  
v obci Bílá**

<i>Termín</i>	<b>29.KT/2022</b>
<i>Dodavatel</i> <i>Svařovací práce provedl</i> <i>Svářečský dozor</i>	<b>PROWELD STUD WELDING s.r.o.</b>  <b>Bc. Michal Karas, IWT Ing. David Pospíšil, IWE</b>  <b>Bc. Michal Karas, IWT Ing. David Pospíšil, IWE</b>
<i>Dodavatel svařovacího stroje</i> <i>Výrobce spřahovacích trnů</i>	<b>Bolte GmbH Bolte GmbH</b>
<i>Typ svařovacího stroje a pistole</i>	<b>POWER PACKAGE 2 x PRO-I 1300 a GD-22s</b>
<i>Maximální nastavitelné parametry svařovacího stroje a pistole</i>	<b>Svařovací proud: 2.100 A Svařovací čas: 1.500 msec Zdvih pistole: 0,5-6,0 mm</b>
<i>Elektro připojení</i>	<b>2 x 32 A</b>
<i>Rozměr přivařovaného trnu</i>	<b>SD 16 x 100 S235</b>

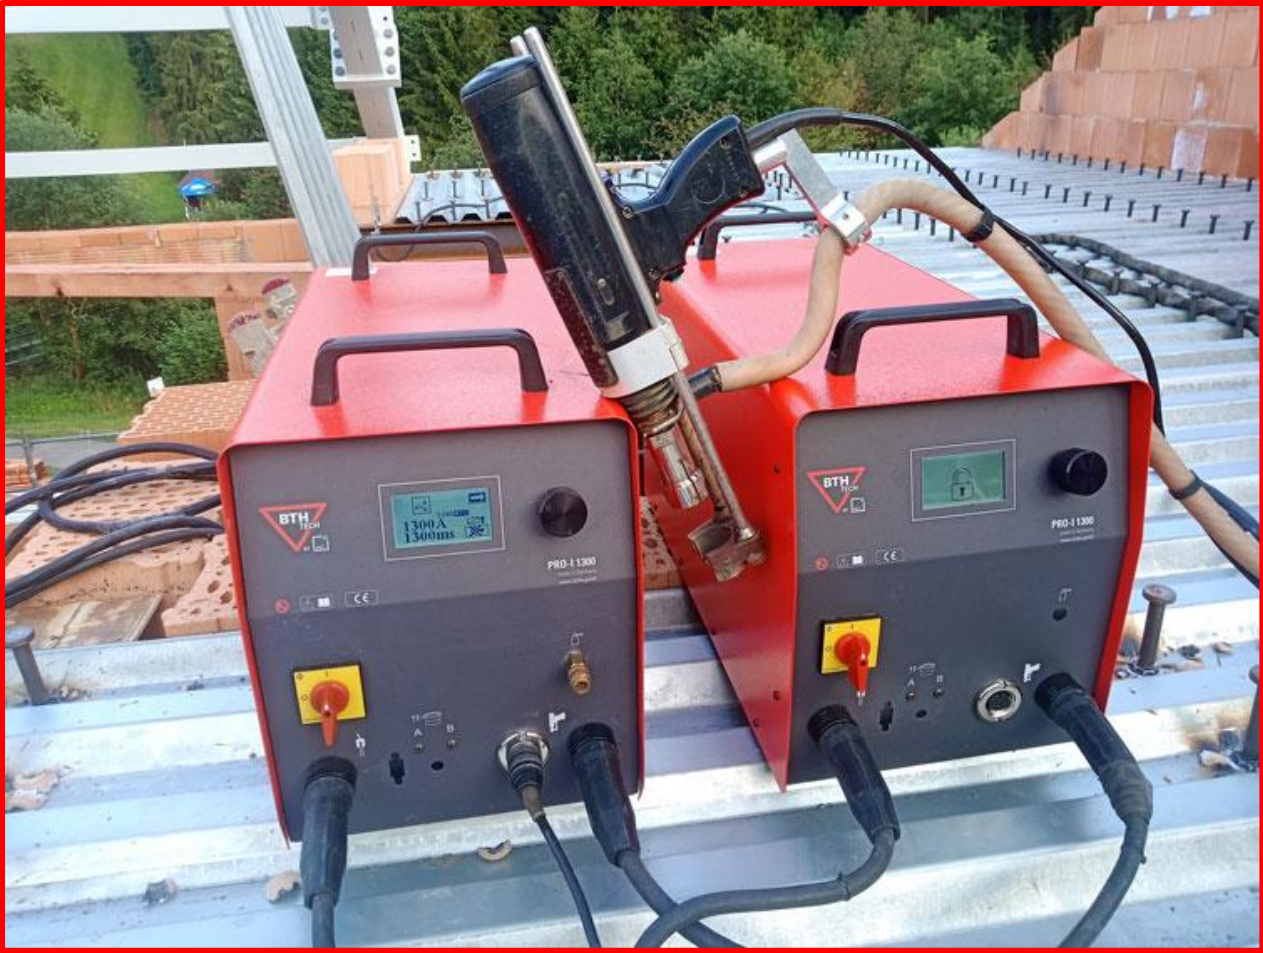
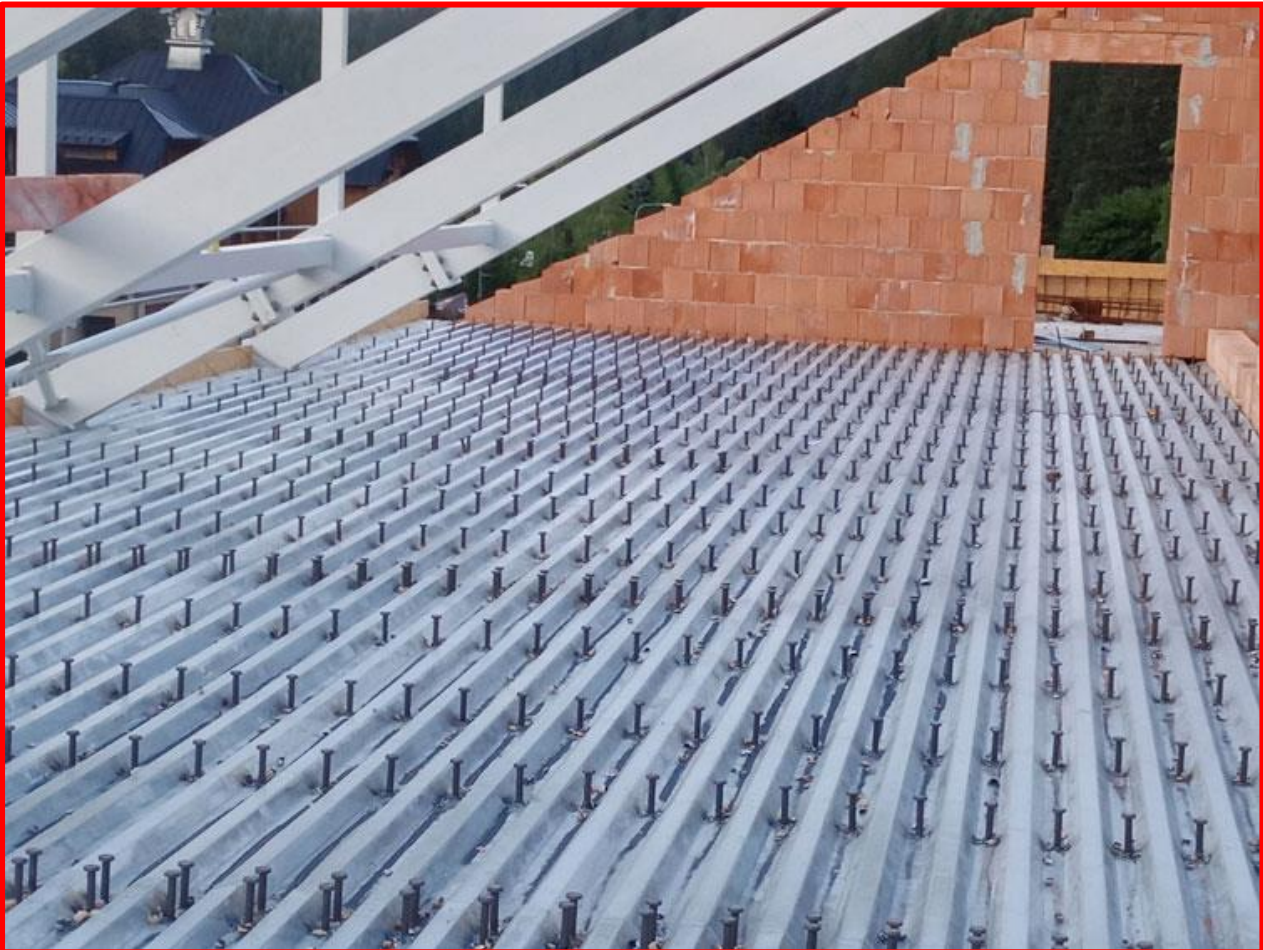
<b>Postup provádění a hodnocení</b>	
<i>Postup provádění</i>	<p><b>Zkouška provedena přímo na profil konstrukce, zkontrolovány prvních 5 ks. Vizuelní i ohybová zkouška vyhovující, proto bylo započato se svařováním.</b></p> <p><b>Zemnicí kleště byly upínány na jednotlivé konce profilů.</b></p> <p><b>Opravy prováděny tam, kde byly na sebe uloženy plechy a v místech, kdy byly špatně obroušeny nebo rezivé profily.</b></p> <p><b>Vzhledem k počasí cca 32°C a celodenní sluneční svit, byla konstrukce „předehřátá“ na cca 50°C, což naopak bylo pro přivařování pozitivní.</b></p> <p><b>Přesto bylo cca 5 % trnů opravováno. U několika vrstev byl plech vyseknut. V místech, kde byla barva nebo rez svařováno do pozice vedle nezdařeného svaru.</b></p>
<i>Kontrola svarů/pevnost</i>	<p><b>U všech přivařených svorníků byl odstraněn keramický kroužek a provedena vizuelní kontrola a kontrola kladivem.</b></p> <p><b>Pokud byla tavenina nerovnoměrná, byl proveden ohyb trnu na cca 15-20°.</b></p>
