PŘIVAŘOVÁNÍ SPŘAHOVACÍCH TRNŮ SD 16 x 50 na pásnici profilu

| <i>Termín</i> | 07.KT/2025 |
| <i>Dodavatel</i> <i>Svařovací práce provedl</i> <i>Svářečský dozor</i> | PROWELD STUD WELDING s.r.o. Bc. Michal Karas, IWT Ing. David Pospíšil, IWE Bc. Michal Karas, IWT Ing. David Pospíšil, IWE |

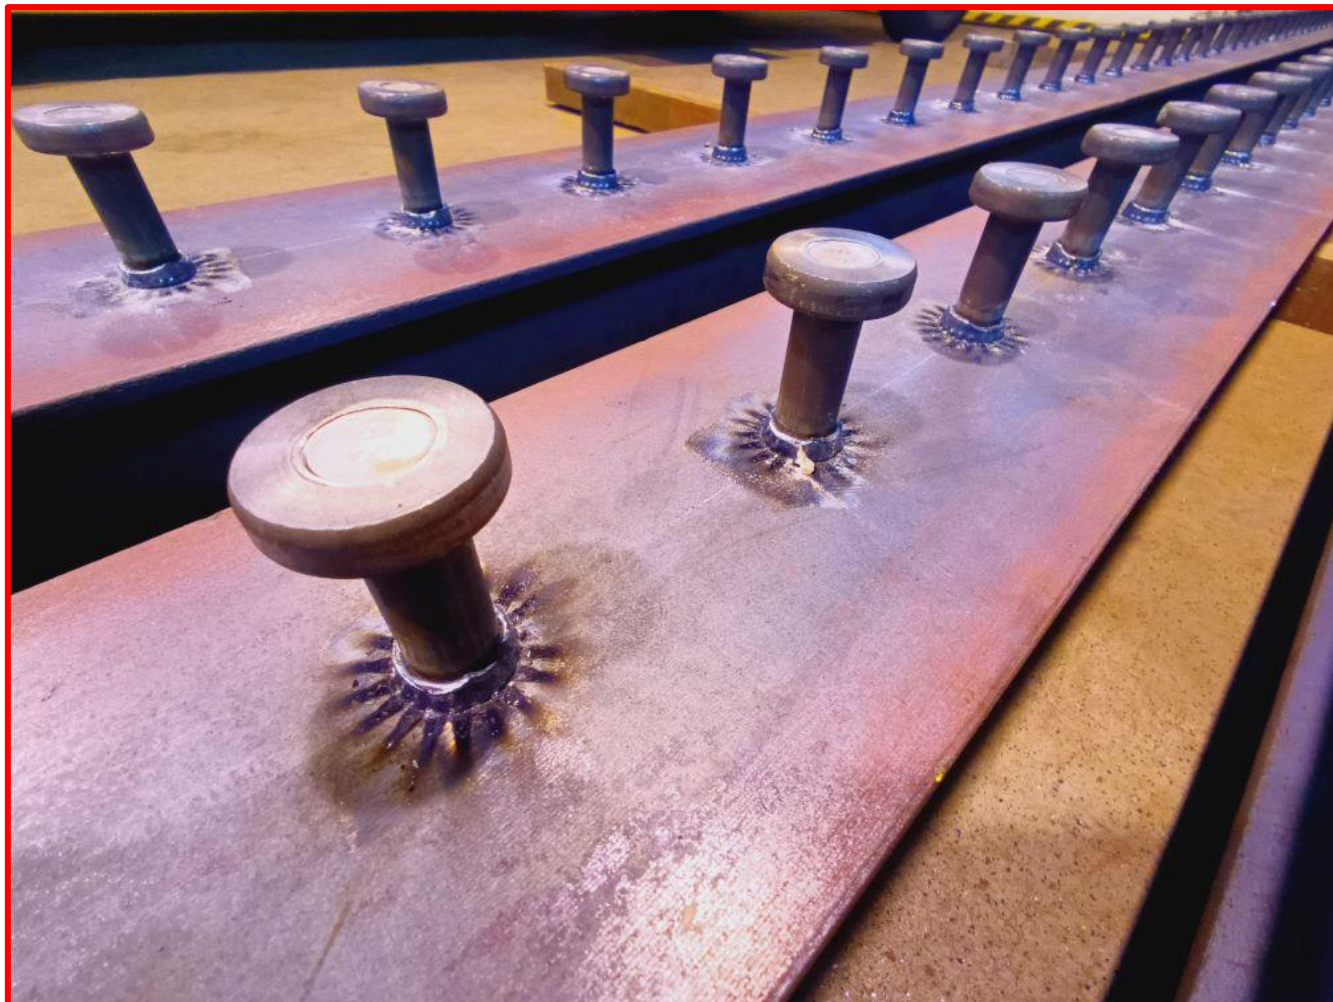
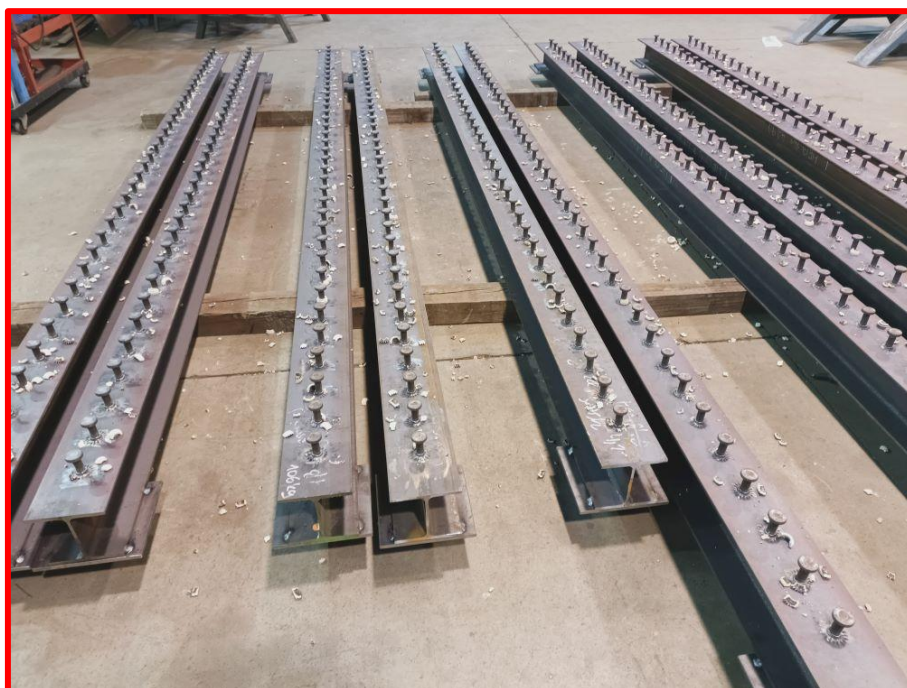
| <p><i>Postup provádění</i></p> | <p>Po nastavení svařovacích parametrů jsme přivařili 5 ks trnů, které jsme zkontrolovali vizuálně a kontrolou zkrácení trnu po svaru a ohnutím.</p> <p>Zkušební svary jsme přivařili na náhradní materiál, proto při zatěžování ohybem se začaly trny vylamovat z plechu.</p> <p>Všechny provedené zkušební svary byly v pořádku, proto jsme zahájili svařování.</p> <p>Trny jsme umísťovali na označená místa důlčíkem, do osy profilu. Svařování bez problémů.</p> <p>Zemnicí kleště jsme upínali na obou stranách profilu tak, aby byly uhlopříčně.</p> <p>Všechny svary v celkovém počtu 1.260 ks byly vizuálně v pořádku (po odstranění keramického kroužku pravidelná tavenina). Tři trny jsme odbrousili, protože tavenina nebyla uzavřená. Na místo odstraněného trnu jsme přivařili trn nový.</p> |

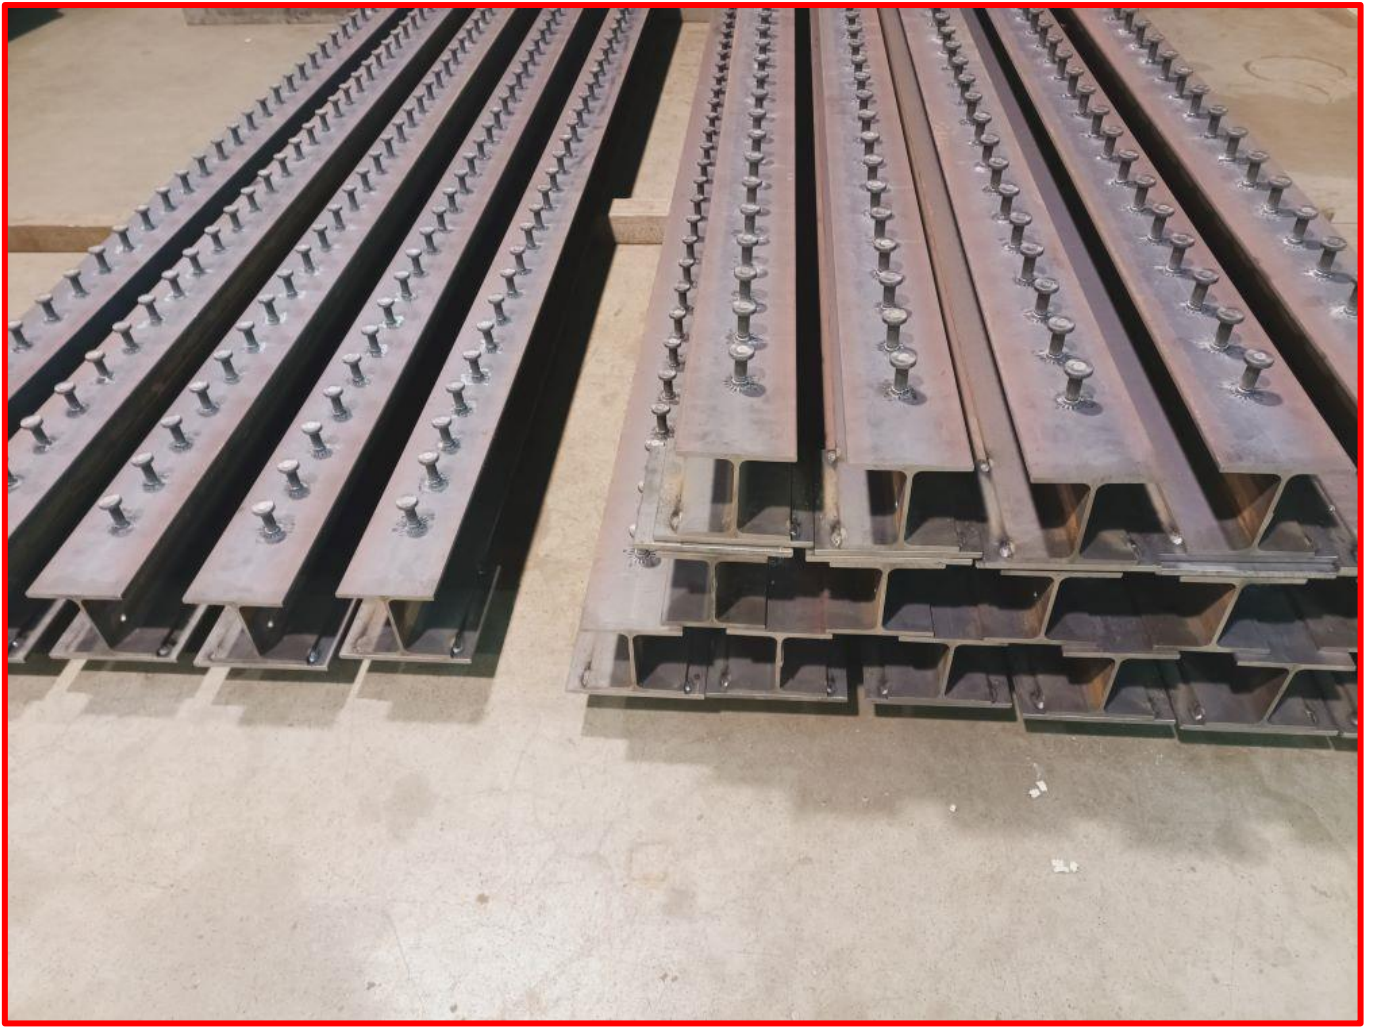
| <p><i>Kontrola svarů/pevnost</i></p> | <p>U všech přivařených svorníků byl odstraněn keramický kroužek a provedena vizuální kontrola a prstencová zkouška, tedy kontrola kladivem (cinkání).</p> |
