PŘIVAŘOVÁNÍ SPŘAHOVACÍCH TRNŮ SD 16 x 80 S235 skrz plech na profily ocelové konstrukce rekonstruovaného bazénu Ostrava Čapkárna

<i>Termín</i>	47./48. KT 2024
<i>Dodavatel</i> <i>Svařovací práce provedl</i> <i>Svářečský dozor</i>	PROWELD STUD WELDING s.r.o. Ing. David Pospíšil, IWE Ing. David Pospíšil, IWE
<i>Dodavatel svařovacího stroje</i> <i>Výrobce spřahovacích trnů</i>	Bolte GmbH Bolte GmbH
<i>Typ svařovacího stroje a pistole</i>	POWER PACKAGE 2 x PRO-I 1300 a GD-22s
<i>Maximální nastavitelné parametry svařovacího stroje a pistole</i>	Svařovací proud: 2.100 A Svařovací čas: 1.500 msec Zdvih pistole: 0,5-6,0 mm
<i>Elektro připojení</i>	2x32 A
<i>Rozměr přivařovaného trnu</i>	SD 16 x 80 S235
<i>Prodloužení kabelace</i>	Síťová: 50 m Svařovací: 10 m

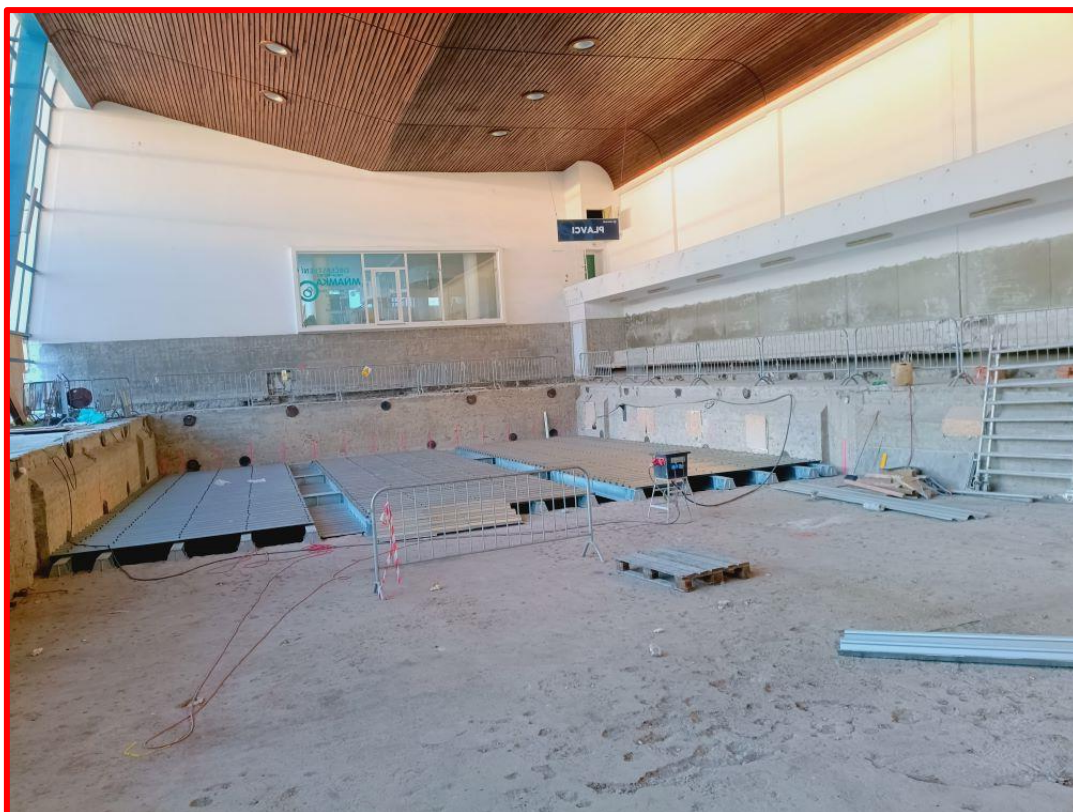
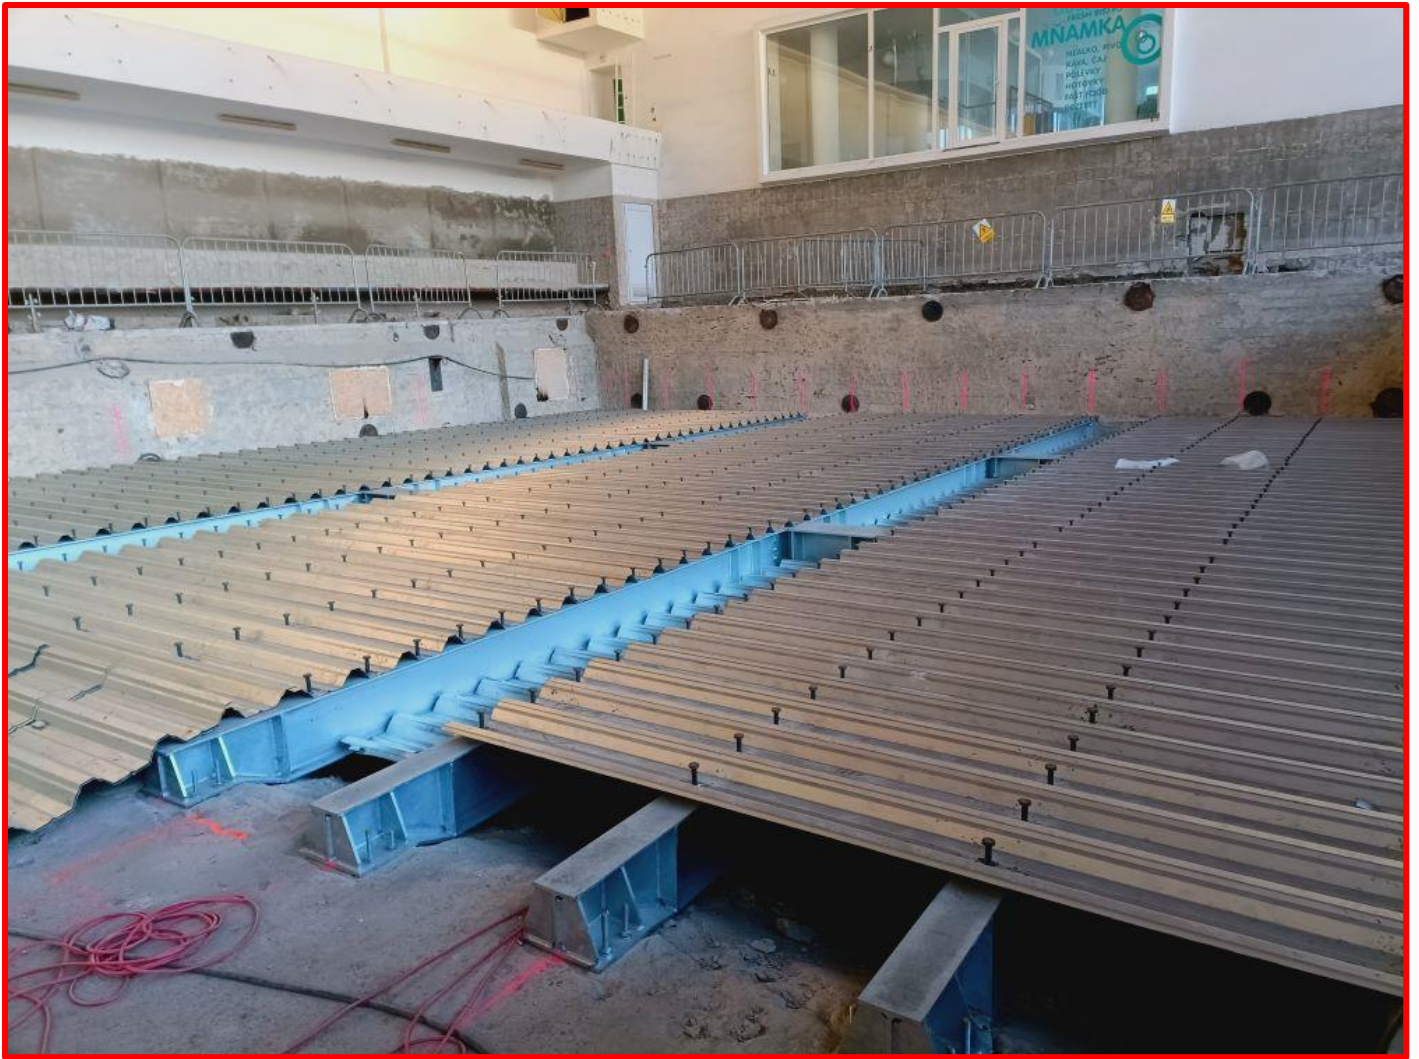
Svary skrz jednu vrstvu plechu v pořádku, ale na spojích plechů se dvěma vrstvami (přeložení plechů) svary nedržely.

Mimo to ještě v některých místech, obzvláště u okrajů, byl plech nadzvednutý a na okraji jednoho pole byly plechy položeny tak, že vznikly 3 i 4 vrstvy plechu nad sebou.

Celkem špatně přivařených a opravovaných 38 ks, což z celkového množství 768 ks je cca 5 %. Toto je dobrý výsledek.

<p><i>Náhodně jsme kontrolovali i výšku přivařeného trnu vzhledem k délce trnu před přivařením. Utavená část byla vždy cca 6 mm.</i></p> <p><i>Zemnicí kleště byly upínány na profily, tedy na obě strany.</i></p> <p><i>Přivařování provázáno silnými exhalacemi, proto pokud je nutné takto realizovat, doporučujeme kuklu s odsáváním a provádět pouze ve venkovním prostředí.</i></p>
<p><i>Kontrola svarů/pevnost</i></p>	<p><i>U všech přivařených svorníků byl odstraněn keramický kroužek a provedena vizuální kontrola taveniny a kontrola kladivem. Pokud trn „nezvonil“ byl odstraněn a přivařen trn nový, viz. výše, v celkovém počtu cca 38 ks.</i></p>

Proto jsme přistoupili k vysekávání horního plechu tak, aby svar byl vždy prováděn skrz jeden plech. Potom se výrazně snížila zmetkovitost.
