PŘIVAŘOVÁNÍ SPŘAHOVACÍCH TRNŮ SD 16 x 100 skrz plech na konstrukci profilů rekonstruovaných stropů budovy v Praze Dejvicích

<i>Termín</i>	12.KT/2022
<i>Dodavatel</i> <i>Svařovací práce provedl</i> <i>Svářečský dozor</i>	PROWELD STUD WELDING s.r.o. Bc. Michal Karas, IWT Ing. David Pospíšil, IWE Bc. Michal Karas, IWT Ing. David Pospíšil, IWE
<i>Dodavatel svařovacího stroje</i> <i>Výrobce spřahovacích trnů</i>	Bolte GmbH Bolte GmbH
<i>Typ svařovacího stroje a pistole</i>	POWER PACKAGE 2 x PRO-I 1300 a GD-22s
<i>Maximální nastavitelné parametry svařovacího stroje a pistole</i>	Svařovací proud: 2.100 A Svařovací čas: 1.500 msec Zdvih pistole: 0,5-6,0 mm
<i>Elektro připojení</i>	2 x 32 A
<i>Rozměr přivařovaného trnu</i>	SD 16 x 100 S235

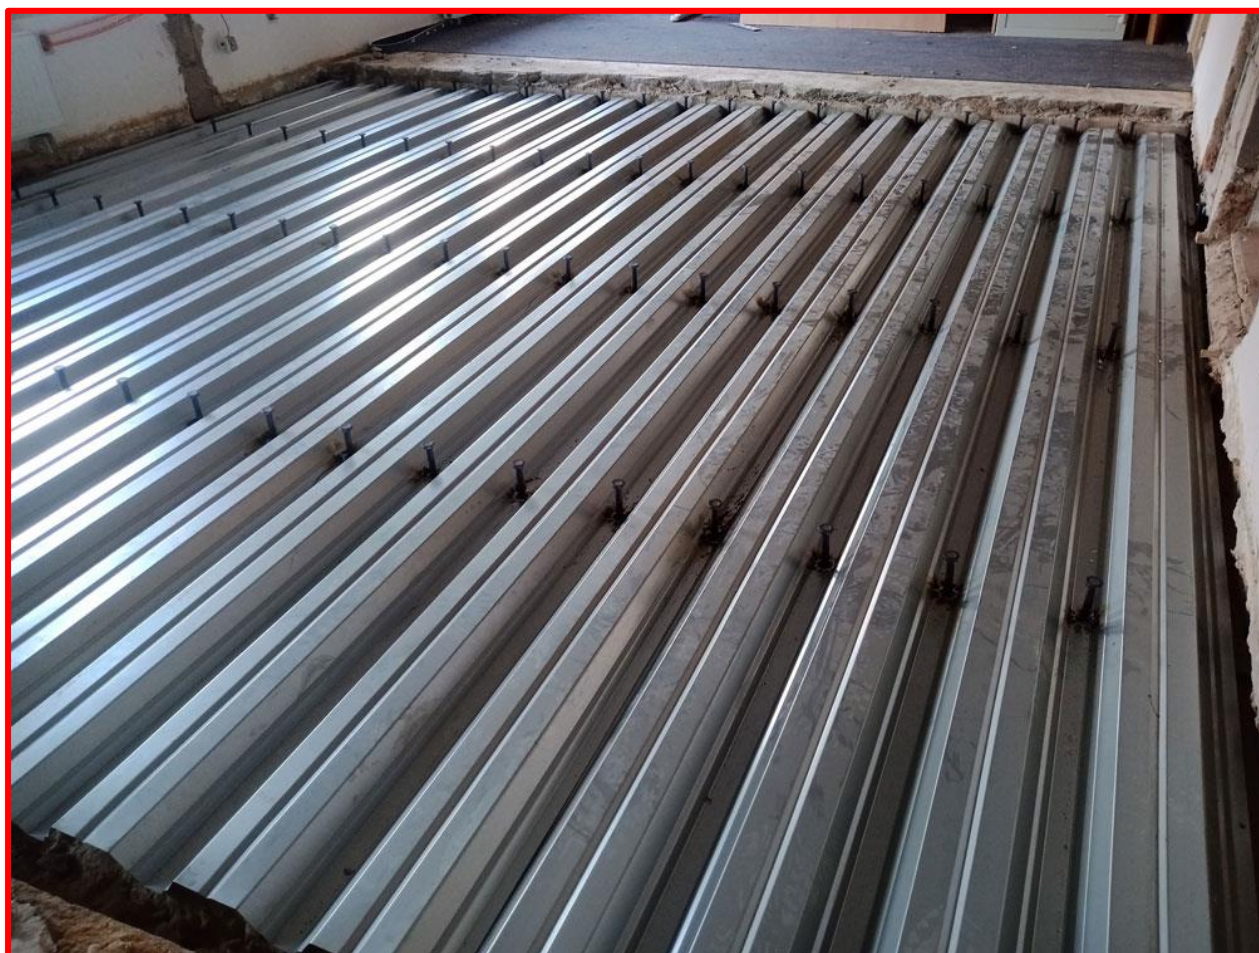
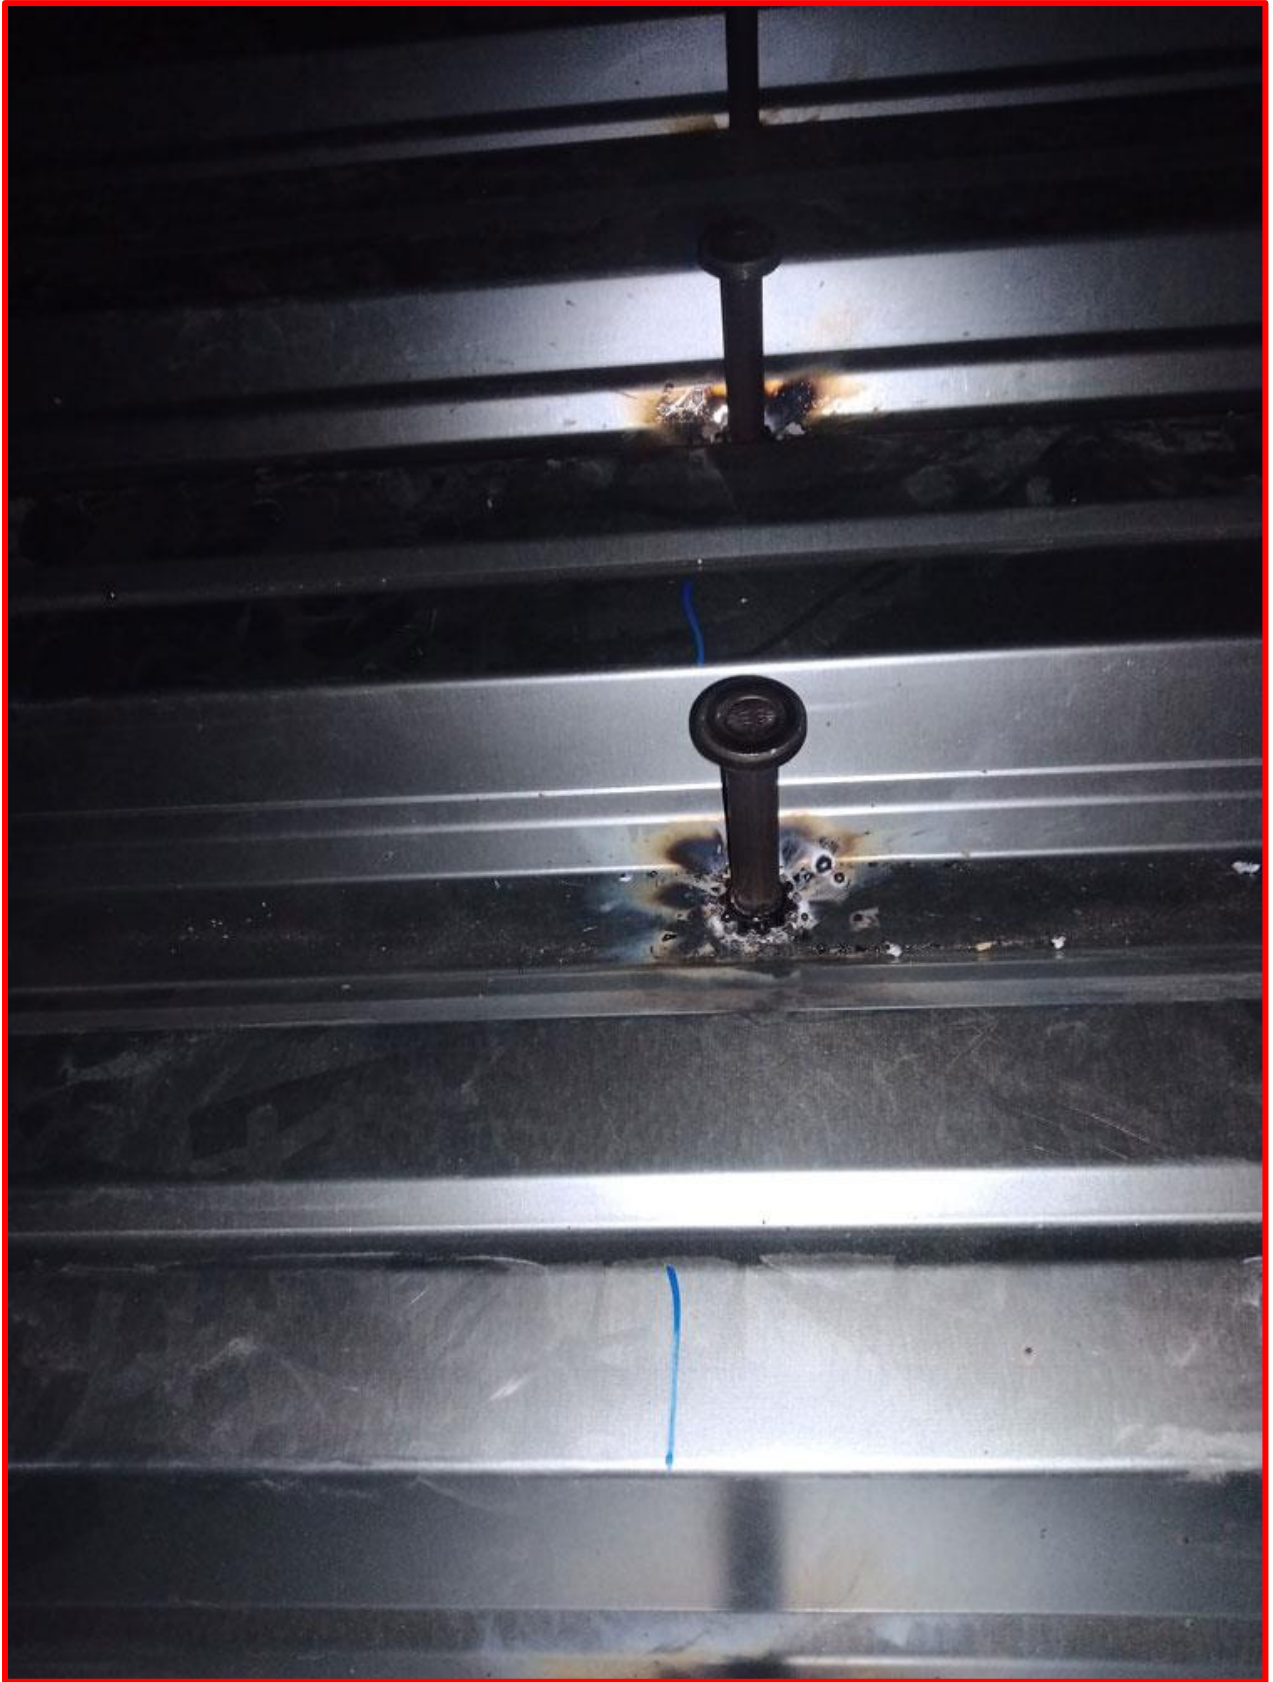
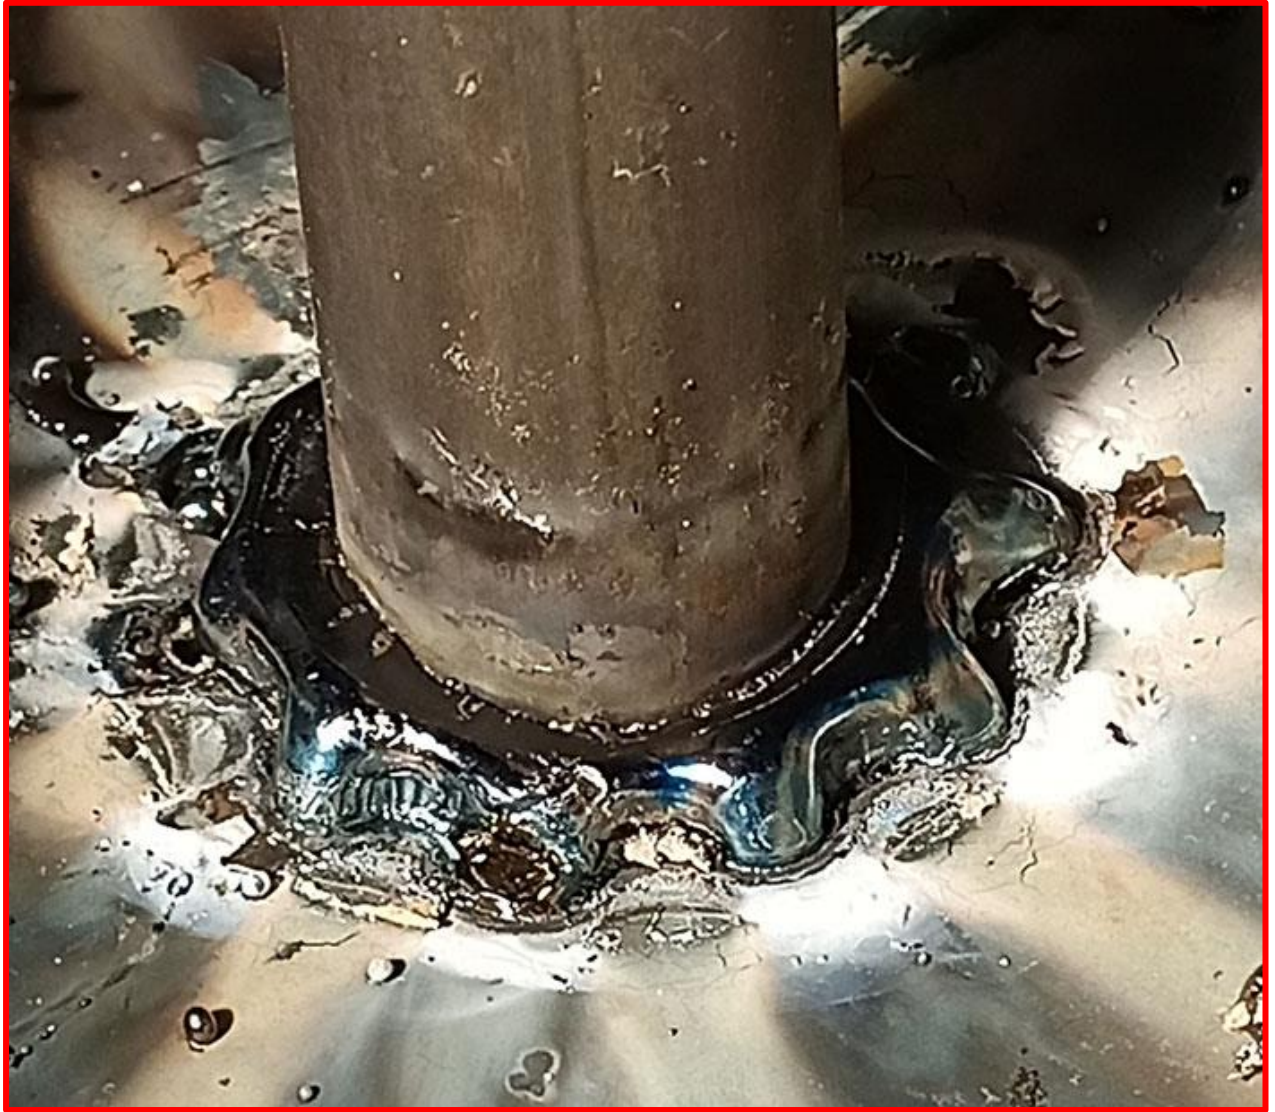
Provedena zjednodušená výrobní zkouška. Trny přivařeny na konečnou konstrukci a na nich provedena zkouška. Vizuální i ohybová zkouška vyhovující, proto bylo započato se svařováním.

I přesto, že plech byl uložen relativně dobře, ve spojích více plechů jsme prováděli opravy.

U všech přivařených svorníků byl odstraněn keramický kroužek a provedena vizuální kontrola a kontrola kladivem.

Kontrolováno bylo také namátkově zkrácení trnů s výsledkem vyhovující.

Trny byly zkráceny o cca 4,0 mm.

Oprava špatně přivařeného trnu znamenala vysekání plechů v místě opravy a potom přivaření na původní místo.
