PŘIVAŘOVÁNÍ SPŘAHOVACÍCH TRNŮ SD 16 x 125 skrz trapézový plech a SD 22 x 125 S355 na profily ocelové konstrukce vestavby výrobní haly v Křeči

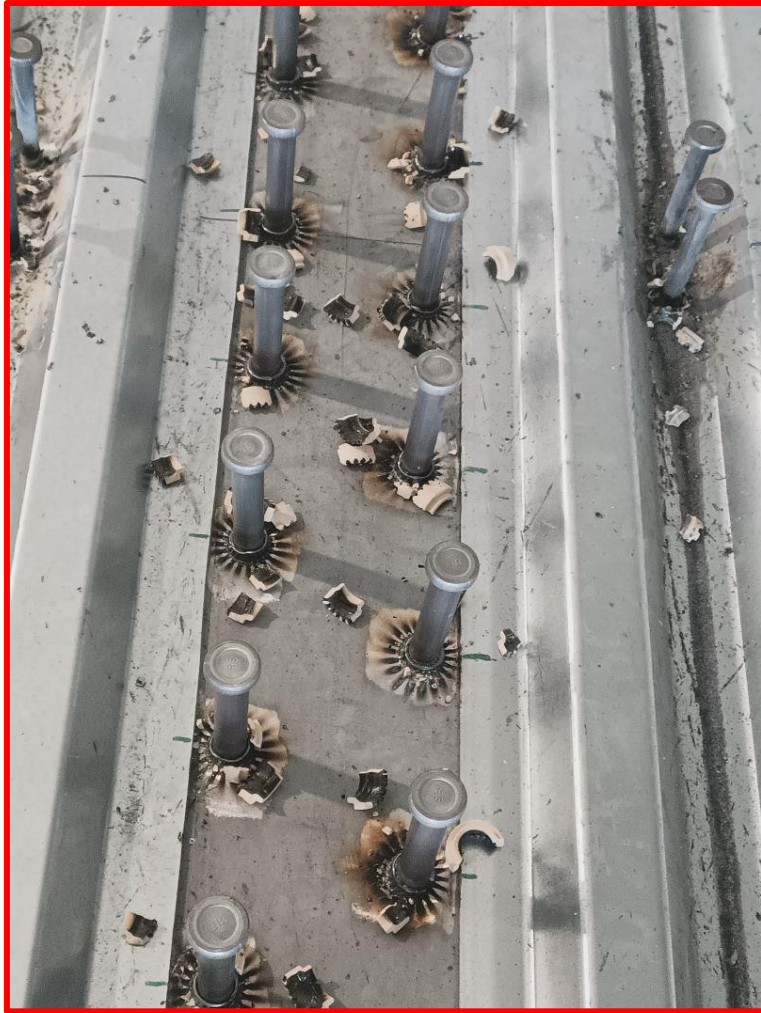
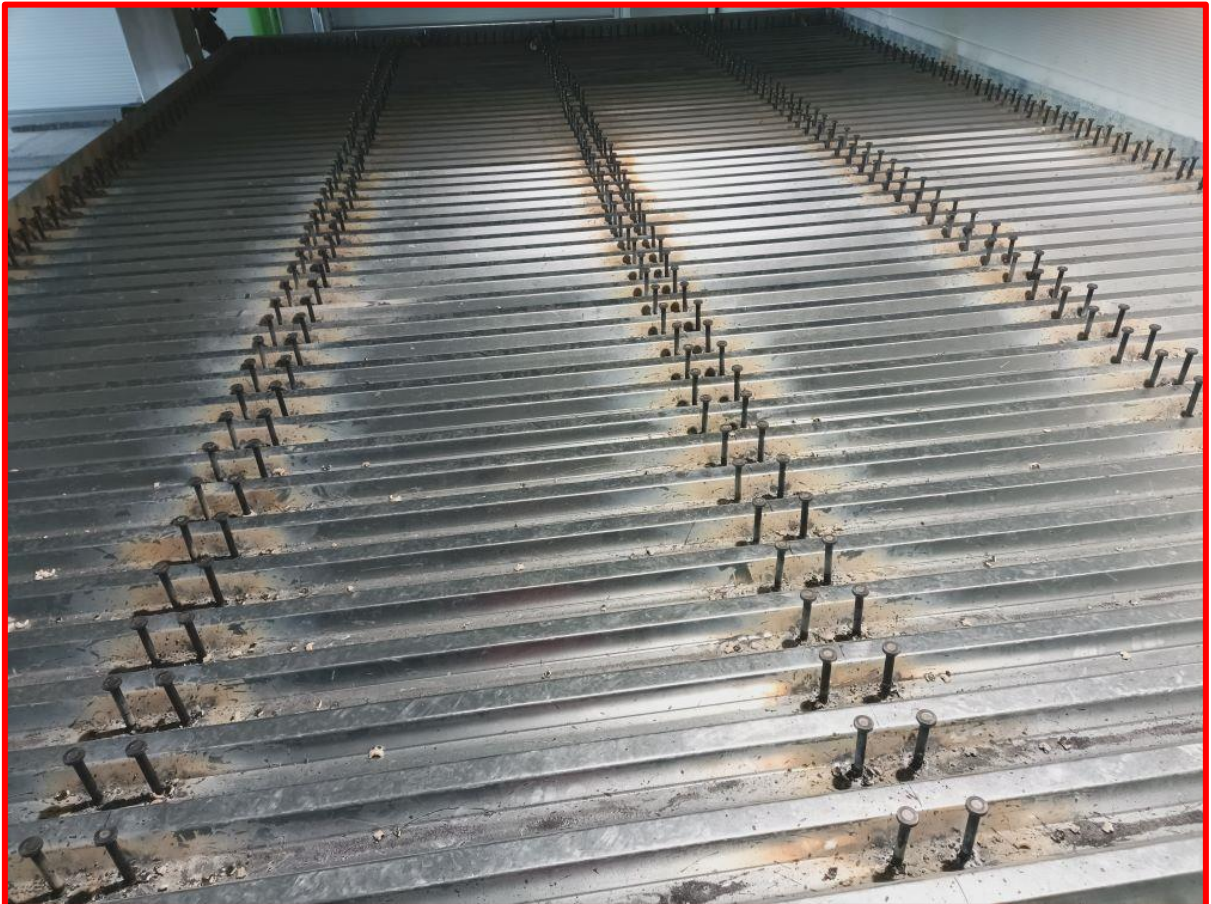
<p>jsme kontrolovali délku po přivaření a taveninu kolem průměru trnu. Všechny kontrolované kusy v pořádku, proto jsme zahájily přivařování.</p> <p>Zemnicí kleště byly upnuty uhlopříčně na konstrukci, která byla svařena. Konstrukci tvořily delší, podélné profily, na které jsme přivařovali SD 16 skrz plech a příčné, bez překrytí trapézovým plechem a na něm byly vybroušeny místa pro trn SD 22. Přivařování jsme dělali tak, že nejdříve jsme udělali SD 16 skrz a potom SD 22. Navíc u krajů jsme museli ještě upravovat trapézový plech kladivem a sekáčem, protože díky konstrukci byl plech ve vzduchu. I přesto potom v krajní řadě cca 20 ks oprav (celkový počet cca 300 ks.</p> <p>S ohledem na odpařování velkého množství karcinogenních splodin, není v uzavřeném prostoru vhodné přivařování skrz plech, pod kterým je pozinkovaný profil!</p>
<p><i>Kontrola svarů/pevnost</i></p>	<p>U všech přivařených svorníků, celkem 1.240 ks, byl odstraněn keramický kroužek a provedena vizuální kontrola taveniny a kontrola kladivem, tzv. prstencová zkouška ČSN EN ISO 14555. Pokud trn „nezvonil“ byl odstraněn a přivařen trn nový, viz. výše v celkovém počtu cca 40 ks (3 ks SD 22 a 47 ks SD 16) .</p>
