PŘIVAŘOVÁNÍ SPŘAHOVACÍCH TRNŮ

SD 19 x 100 na profily

<i>Termín</i>	05.KT/2025
<i>Dodavatel</i> <i>Svařovací práce provedl</i> <i>Svářečský dozor</i>	PROWELD STUD WELDING s.r.o. Bc. Michal Karas, IWT Ing. David Pospíšil, IWE Bc. Michal Karas, IWT Ing. David Pospíšil, IWE
<i>Dodavatel svařovacího stroje Výrobce spřahovacích trnů</i>	Bolte GmbH Bolte GmbH
<i>Typ svařovacího stroje a pistole</i>	POWER PACKAGE 2 x PRO-I 1300 a GD-22s
<i>Maximální nastavitelné parametry svařovacího stroje a pistole</i>	Svařovací proud: 2.100 A Svařovací čas: 1.500 msec Zdvih pistole: 0,5-6,0 mm
<i>Elektro připojení</i>	63 A
<i>Rozměr přivařovaného trnu</i>	SD 10 x 150 S235
<i>Nastavené parametry</i>	Svař. proud: 1.650 A Svařovací čas: 800 msec Předsazení trnu: 8,0 mm Zdvih: 4,0 mm

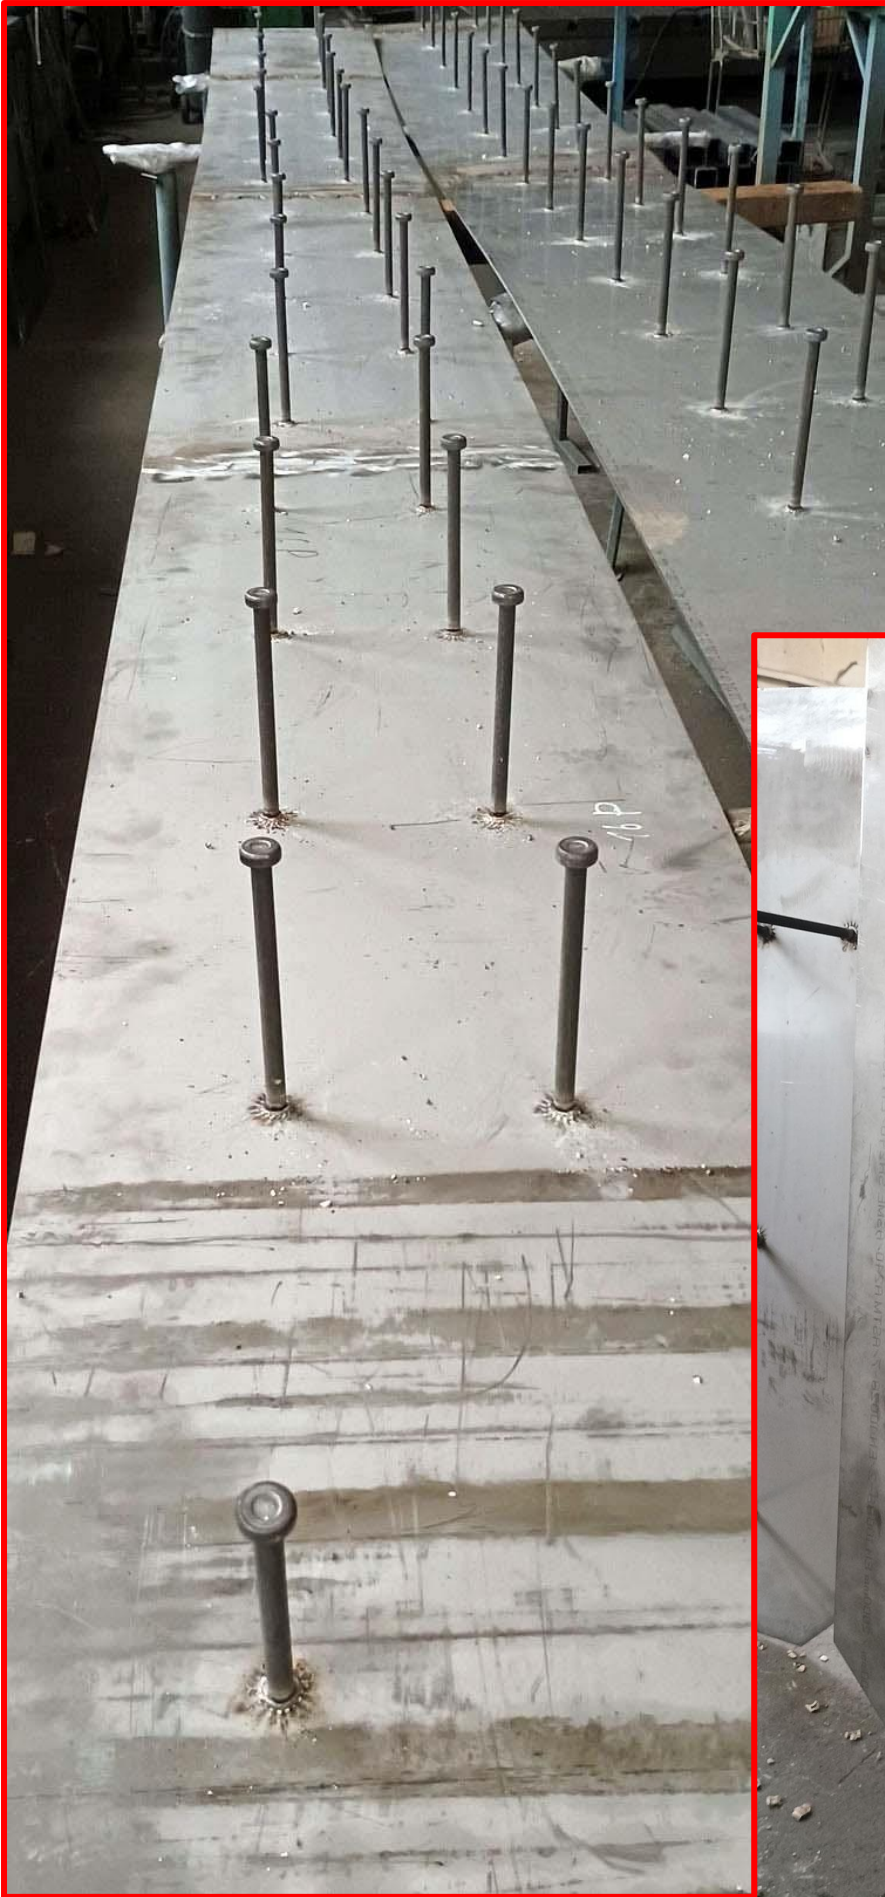
Všechny svary byly vizuálně v pořádku (po odstranění keramického kroužku pravidelná tavenina). V jednom případě nebyla tavenina uzavřená. Trn jsme odbrousili a přivařili znovu.

U všech přivařených svorníků byl odstraněn keramický kroužek a provedena vizuální kontrola a prstencová zkouška, tedy kontrola kladivem (cinkání).
