PŘIVAŘOVÁNÍ SPŘAHOVACÍCH TRNŮ SD 19 x 110 na konstrukci mostu Zl. Hory

<i>Termín</i>	27.KT/2024
<i>Dodavatel</i> <i>Svařovací práce provedl</i> <i>Svářečský dozor</i>	PROWELD STUD WELDING s.r.o. Bc. Michal Karas, IWT Ing. David Pospíšil, IWE Bc. Michal Karas, IWT Ing. David Pospíšil, IWE
<i>Dodavatel svařovacího stroje</i> <i>Výrobce spřahovacích trnů</i>	Bolte GmbH Bolte GmbH
<i>Typ svařovacího stroje a pistole</i>	POWER PACKAGE 2 x PRO-I 1300 a GD-22s
<i>Maximální nastavitelné parametry svařovacího stroje a pistole</i>	Svařovací proud: 2.100 A Svařovací čas: 1.500 msec Zdvih pistole: 0,5-6,0 mm
<i>Elektro připojení</i>	63 A
<i>Rozměr přivařovaného trnu</i>	SD 19 x 125 S235
<i>Nastavené parametry</i>	Svař. proud: 1.750 A Svařovací čas: 950 msec Předsazení trnu: 6,0 mm Zdvih: 4,0 mm

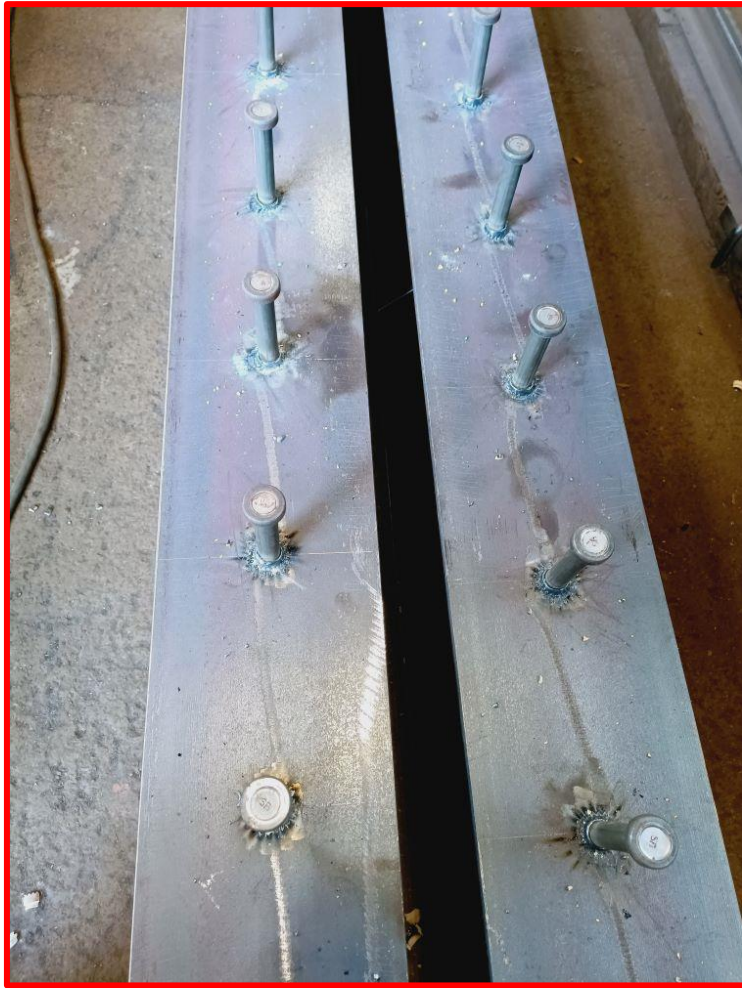
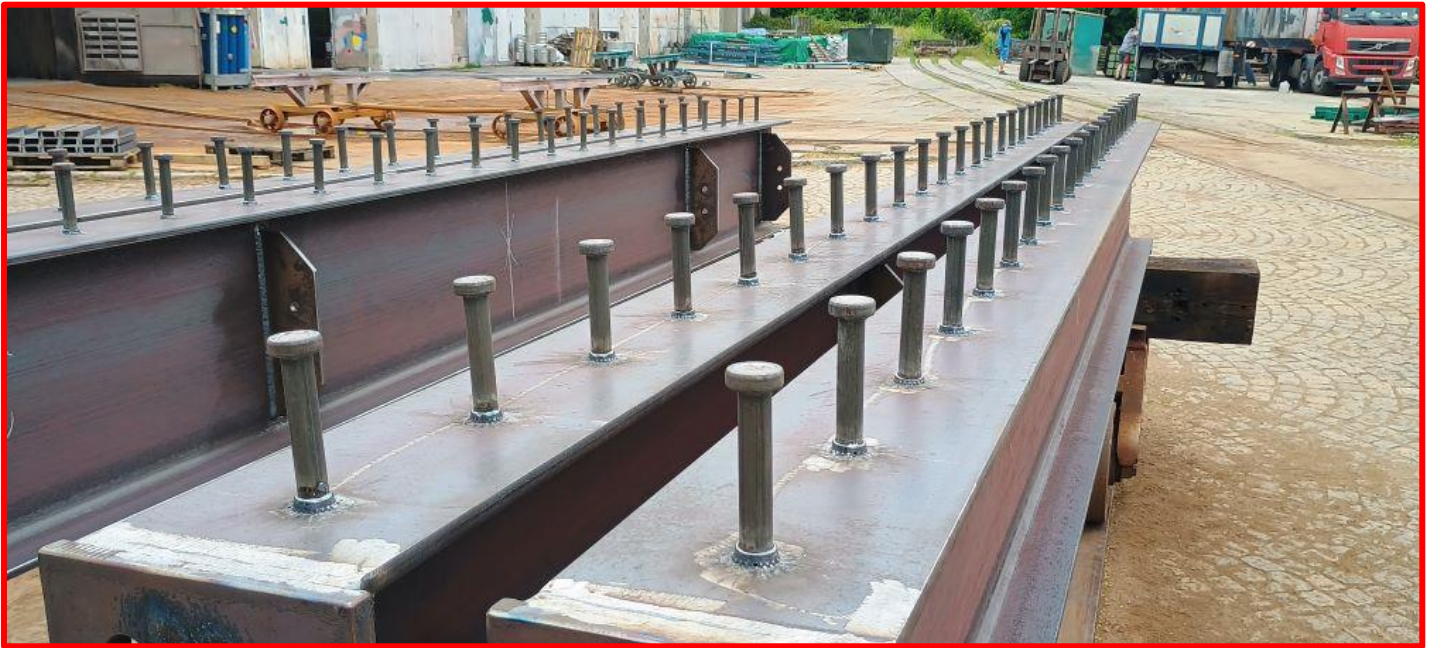
Všechny svary byly v pořádku (vizuální i porovnávací zkouška po odstranění keramického kroužku). Dva kusy jsme museli odstranit a trny znovu přivařit. Chyba nastala vypadnutím jedné zásuvky, kdy svařovací stroje svařovali pouze s 50 % výkonem.

**Celkem bylo na cca 335 ks trnů.
Tavenina uzavřena u všech přivařených trnů**

U všech přivařených svorníků byl odstraněn keramický kroužek a provedena vizuální kontrola a kontrola kladivem (cinkání).
