# **PŘIVAŘOVÁNÍ SPŘAHOVACÍCH TRNŮ SD 19 x 125 na profily cyklistická lávka Litoměřice**

<i>Termín</i>	<b>15.KT/2023</b>
<i>Dodavatel</i> <i>Svařovací práce provedl</i> <i>Svářečský dozor</i>	<b>PROWELD STUD WELDING s.r.o.</b>  <b>Bc. Michal Karas, IWT Ing. David Pospíšil, IWE</b>  <b>Bc. Michal Karas, IWT Ing. David Pospíšil, IWE</b>
<i>Dodavatel svařovacího stroje</i> <i>Výrobce spřahovacích trnů</i>	<b>Bolte GmbH Bolte GmbH</b>
<i>Typ svařovacího stroje a pistole</i>	<b>POWER PACKAGE 2 x PRO-I 1300 a GD-22s</b>
<i>Maximální nastavitelné parametry svařovacího stroje a pistole</i>	<b>Svařovací proud: 2.100 A Svařovací čas: 1.500 msec Zdvih pistole: 0,5-6,0 mm</b>
<i>Elektro připojení</i>	<b>2 x 32 A</b>
<i>Rozměr přivařovaného trnu</i>	<b>SD 19 x 125 S235</b>

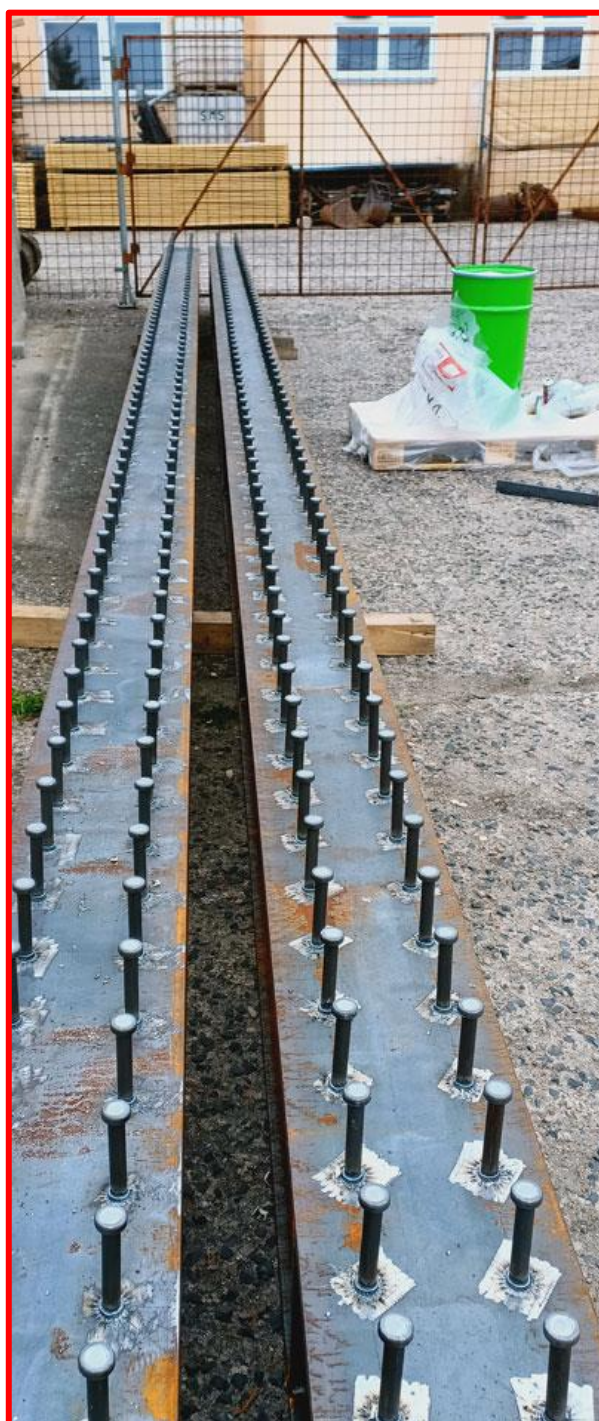
**Svař. proud: 1.750 A**  
**Svařovací čas: 950 msec**  
**Předsazení trnu: 6,0 mm**  
**Zdvih: 4,0 mm**

**Po nastavení stroje jsme nastavili pomocí elektronického vyhodnocovacího systému taky předsazení před keramickým kroužkem a velikost zdvihu.**

**Potom jsme provedli 5 ks zkušebních svarů. U kterých jsme zkontrolovali zkrácení trnů po svařování a taveninu. Vzhledem k tomu, že požadavky byly splněny a objednatel svařování neměl jiné nároky na zkoušky jsme zahájili svařování.**

**Po svařování jsme průběžně oklepávali zen svaru keramický kroužek a kontrolovali uzavření taveniny. Namátkově pak rozdíl výšky trnu před a po svařování.**

**Celkem bylo na cca 350 ks trnů. U 3 ks nebyla na cca 10 % obvodu uzavřená tavenina. Na nutnost opravy jsme upozornili.**

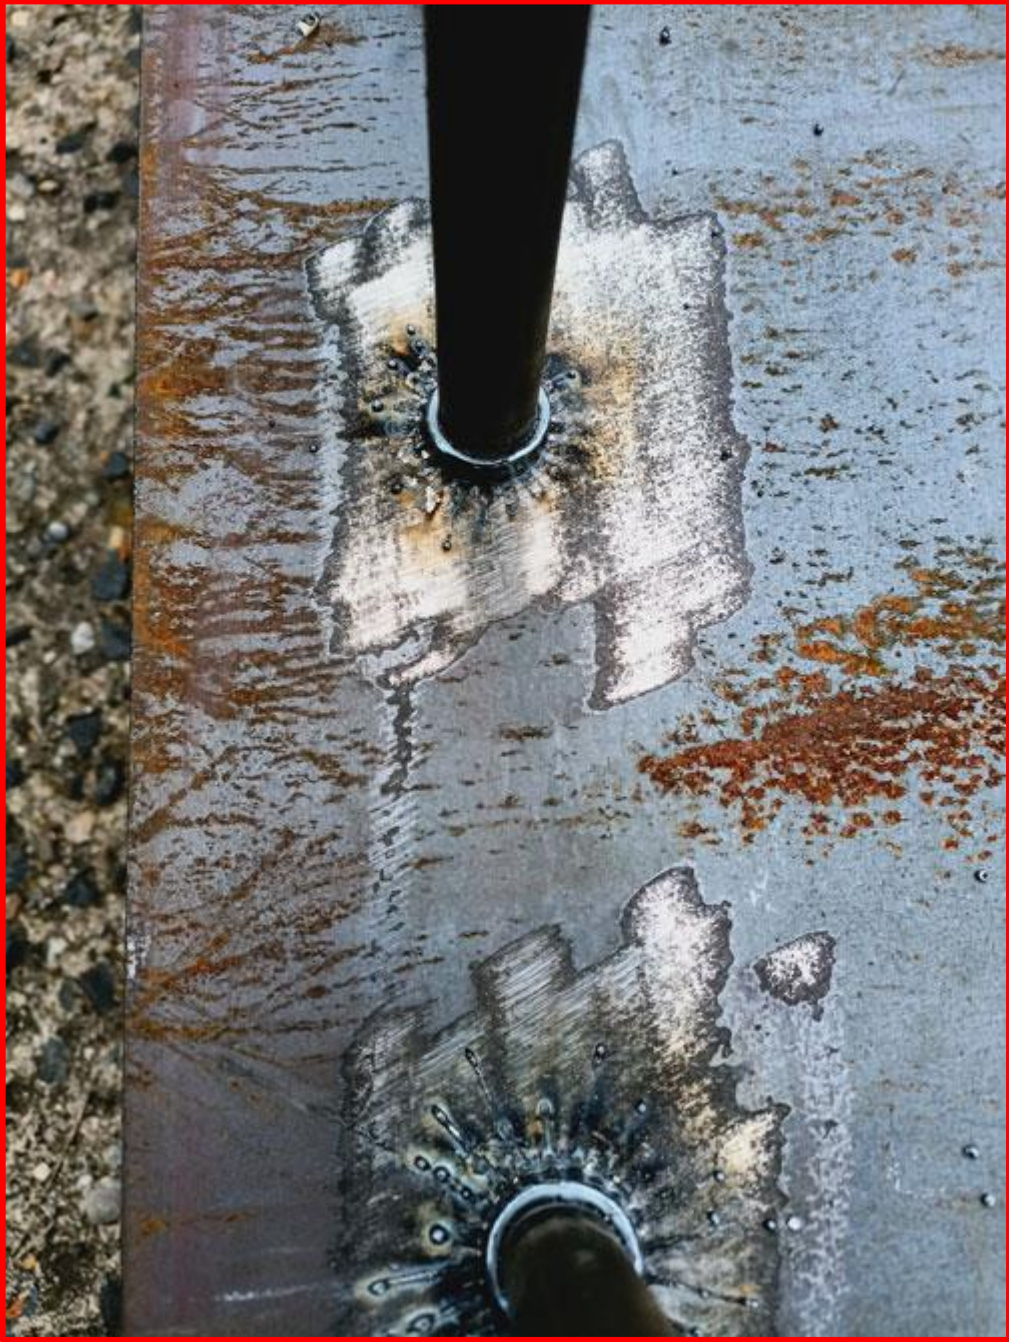
*Kontrola svarů/pevnost*

**U všech přivařených svorníků byl odstraněn keramický kroužek a provedena vizuální kontrola a kontrola kladivem.**
