# **PŘIVAŘOVÁNÍ SPŘAHOVACÍCH TRNŮ SD 19 x 125 na profily konstrukce mostu, Brodek**

<i>Termín</i>	<b>30.KT/2023</b>
<i>Dodavatel</i> <i>Svařovací práce provedl</i> <i>Svářečský dozor</i>	<b>PROWELD STUD WELDING s.r.o.</b>  <b>Bc. Michal Karas, IWT Ing. David Pospíšil, IWE</b>  <b>Bc. Michal Karas, IWT Ing. David Pospíšil, IWE</b>
<i>Dodavatel svařovacího stroje</i> <i>Výrobce spřahovacích trnů</i>	<b>Bolte GmbH Bolte GmbH</b>
<i>Typ svařovacího stroje a pistole</i>	<b>POWER PACKAGE 2 x PRO-I 1300 a GD-22s</b>
<i>Maximální nastavitelné parametry svařovacího stroje a pistole</i>	<b>Svařovací proud: 2.100 A Svařovací čas: 1.500 msec Zdvih pistole: 0,5-6,0 mm</b>
<i>Elektro připojení</i>	<b>63 A</b>
<i>Rozměr přivařovaného trnu</i>	<b>SD 19 x 125 S235</b>

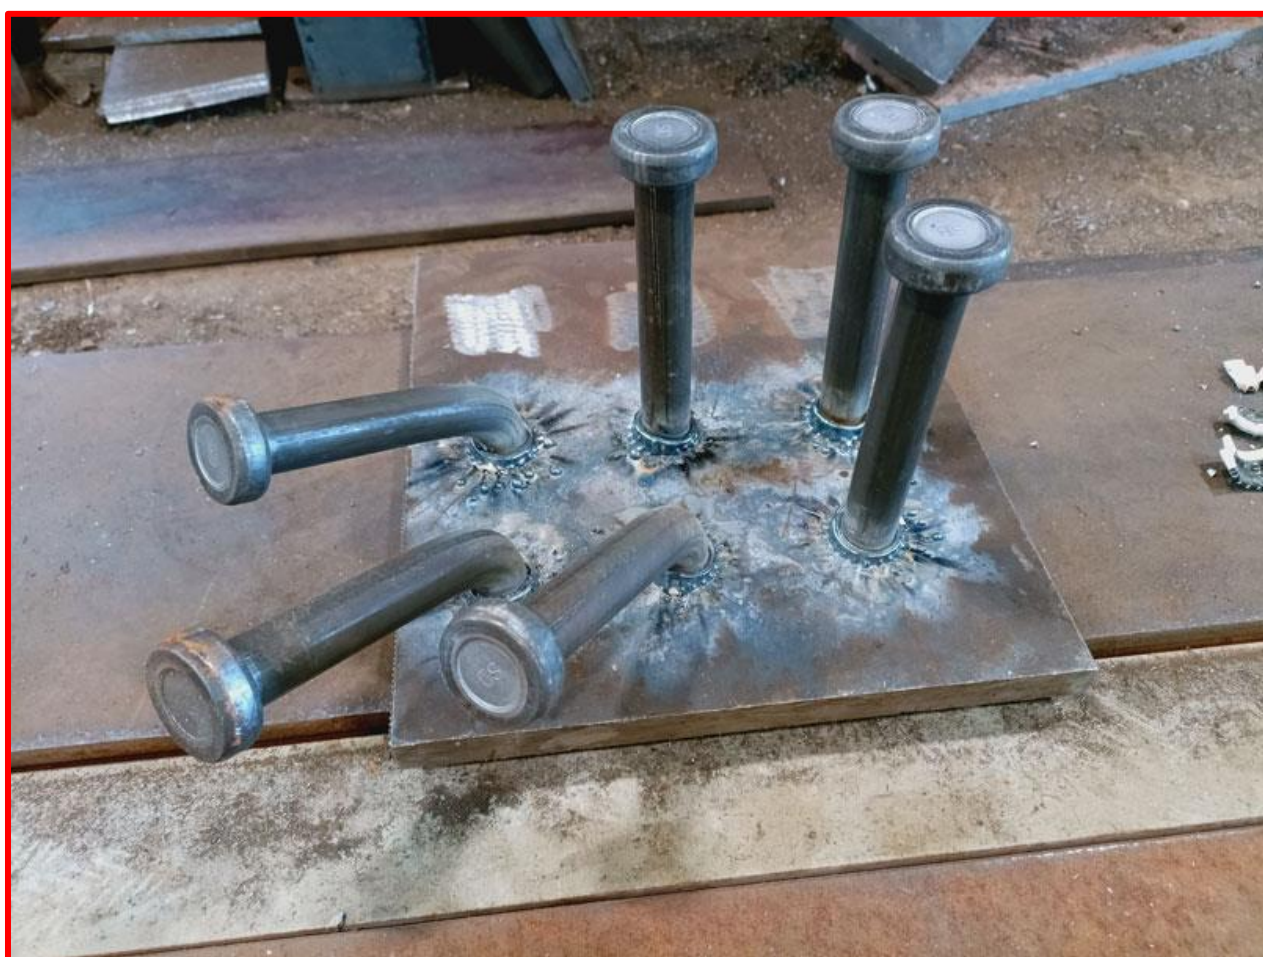
<i>Nastavené parametry</i>	<b>Svař. proud: 1.650 A</b> <b>Svařovací čas: 850 msec</b> <b>Předsazení trnu: 4,0 mm</b> <b>Zdvih: 4,0 mm</b>
<i>Prodloužení kabelace</i>	<b>Svařovací: 10 m</b>

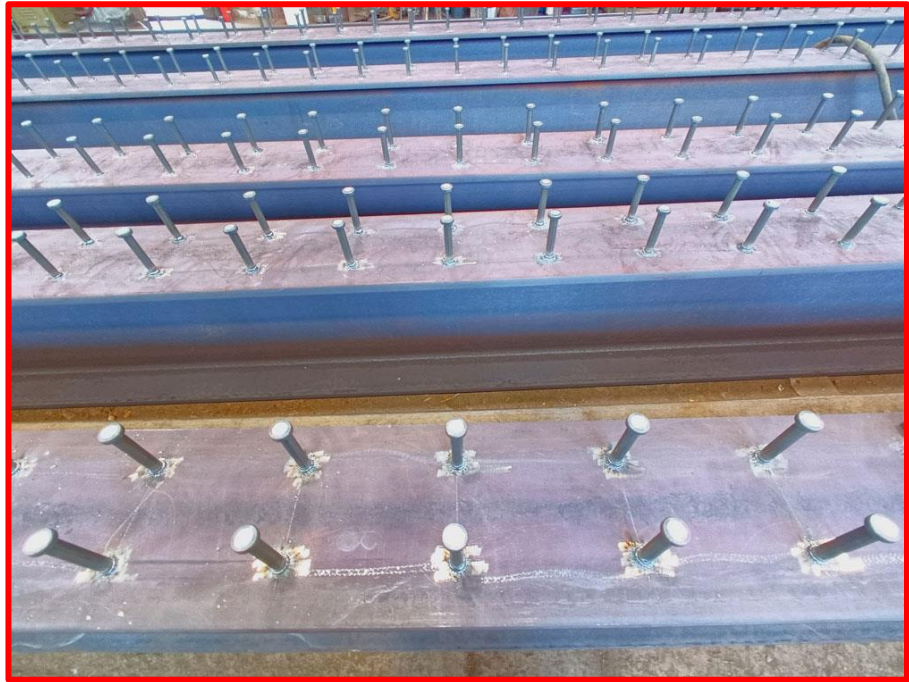
**Dle instrukcí zadavatele jsme provedli zkušební svary v počtu 6 ks. Po kontrole délky, vzhledu a tvaru taveniny jsme ohnuli 3 ks pomocí trubky, viz. foto.**

**Celkem bylo přivařeno na cca 385 ks trnů. Trny měly uzavřený kroužek taveniny podél obvodu celého průměru. 2 ks jsme ale uřezali, místo odbrousili a přivařili trn nový. Vzhledem k průběhu svaru jsme po odstranění keramického kroužku konstatovali neshodu. Trny sice drželi, ale nebyla po celém obvodě stejnosměrná tavenina.**

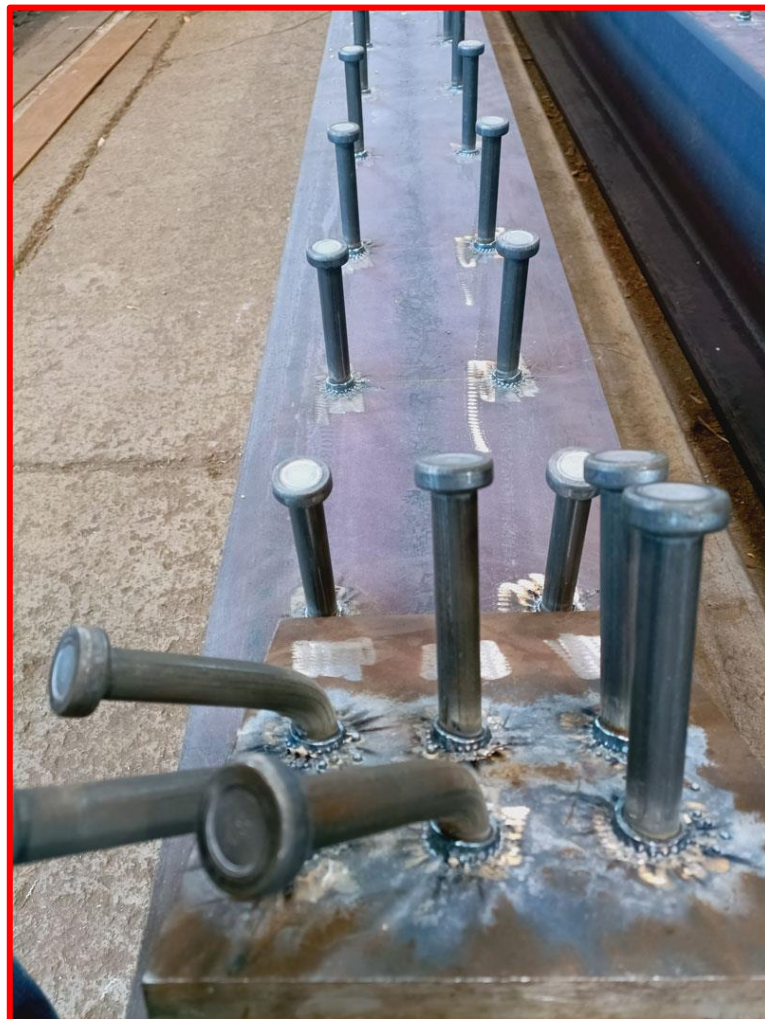
***U všech přivařených svorníků byl odstraněn keramický kroužek a provedena vizuální kontrola a namátkově zkrácení trnů.***
