**PŘIVAŘOVÁNÍ SPŘAHOVACÍCH TRNŮ
SD 19 x 60 a SD 19 x 100 konstrukci mostu
pro cyklisty v Chebu, oboustranně na
díly i proti sobě, II. etapa**

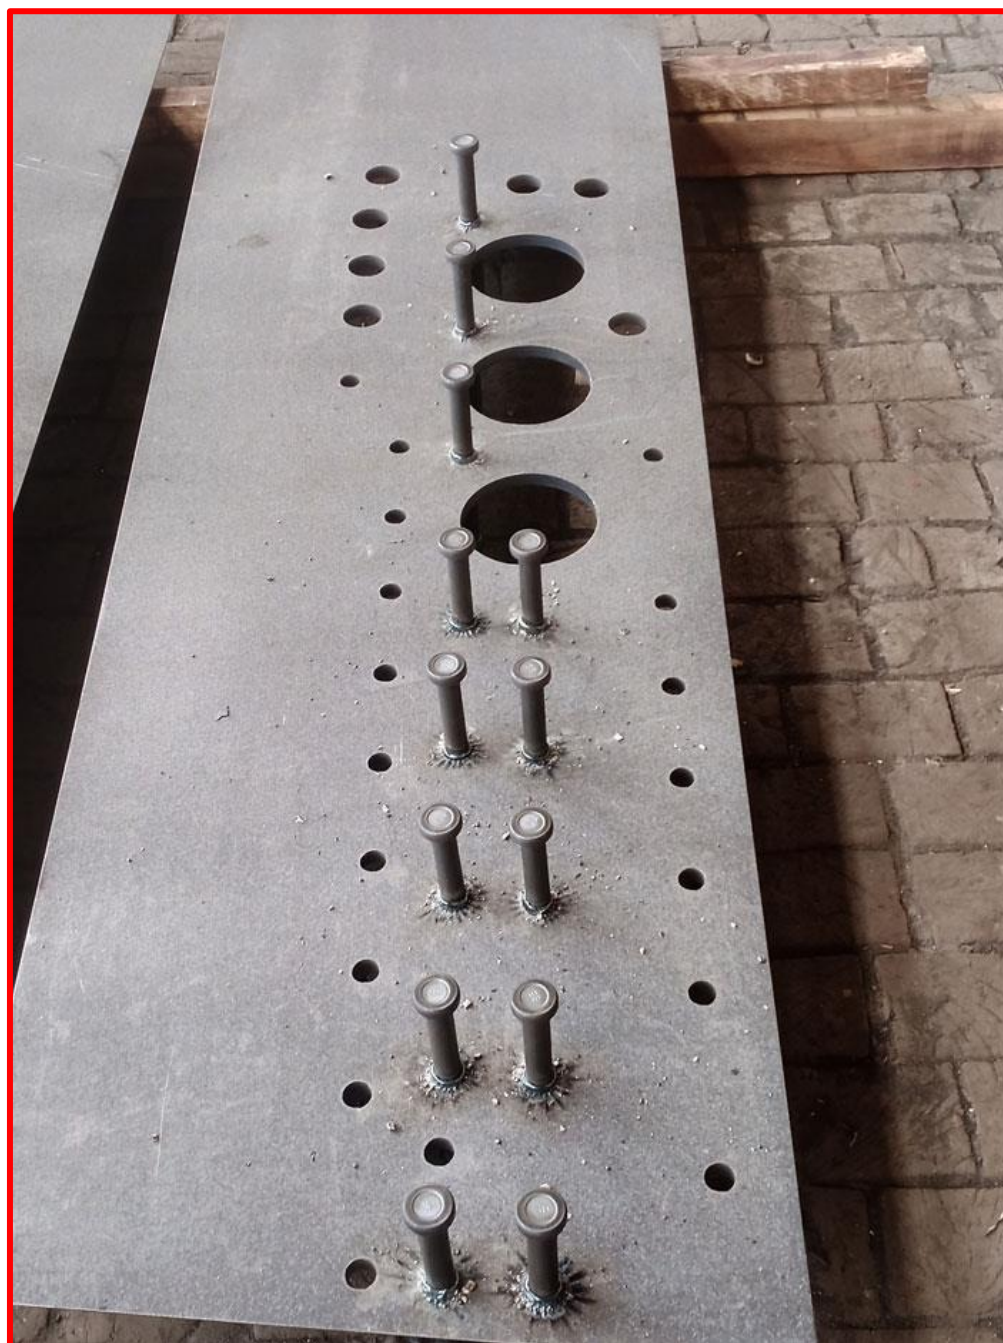
Provedena zjednodušená výrobní zkouška. Trny byly přivařeny na ocelovou desku. Vizuální i ohybová zkouška vyhovující, proto bylo započato se svařováním.

Povrch očištěn trýskáním, ale nedostatečně. Z celkového počtu přivařených trnů, 900 ks, bude nutno opravit cca 30 ks tavným svařováním MIG/MAG nebo EO.

Tentokrát již všechny vadné svary v době pohybu elektrojeřábu (2 jeřáby, každý s nosností 12,5 t).

Nejvíce se to projevovalo v době rozjezdu jeřábu a taky někdy v době jízdy.

V případech, kdy nebyla tavenina okolo celého průměru trnu, jsme tento označili na opravu.

Rozstříknutý kov kolem trnu jsme odstranili.

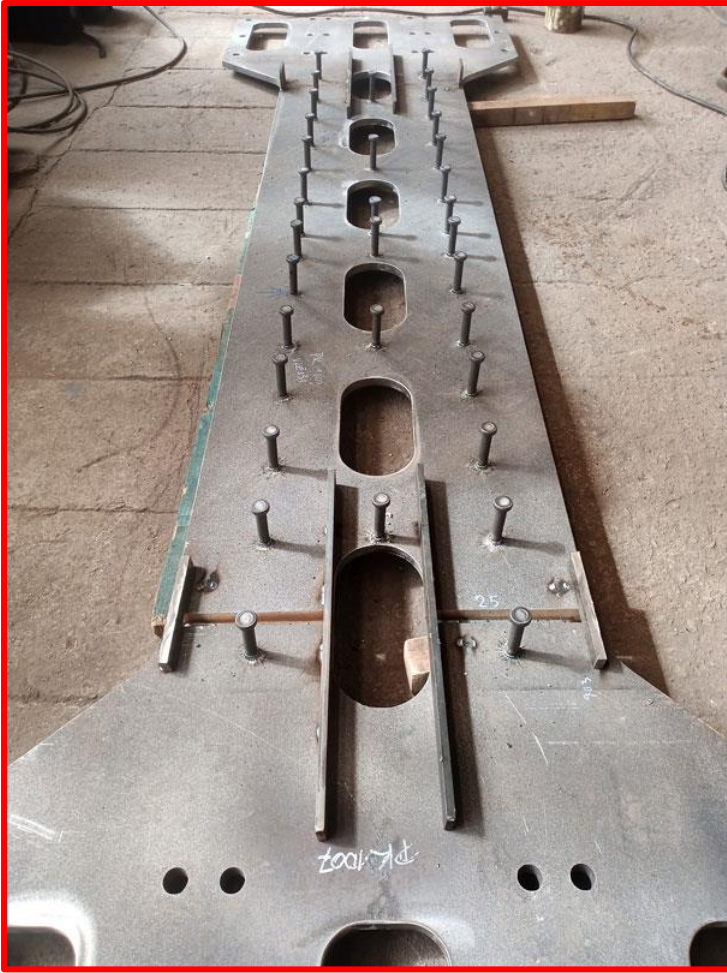
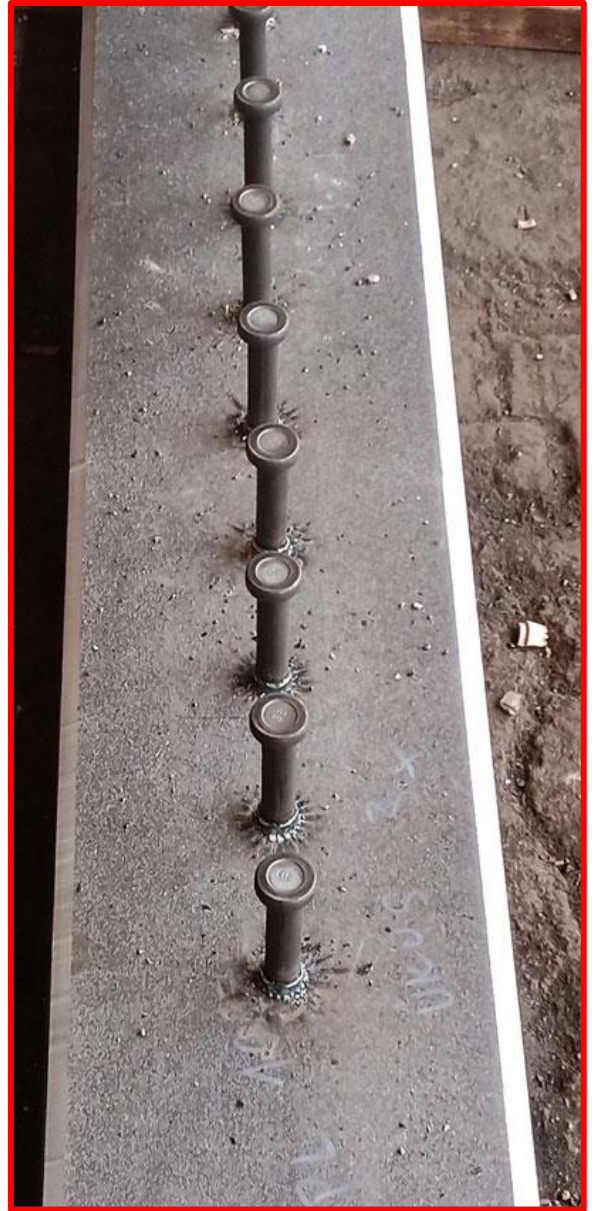
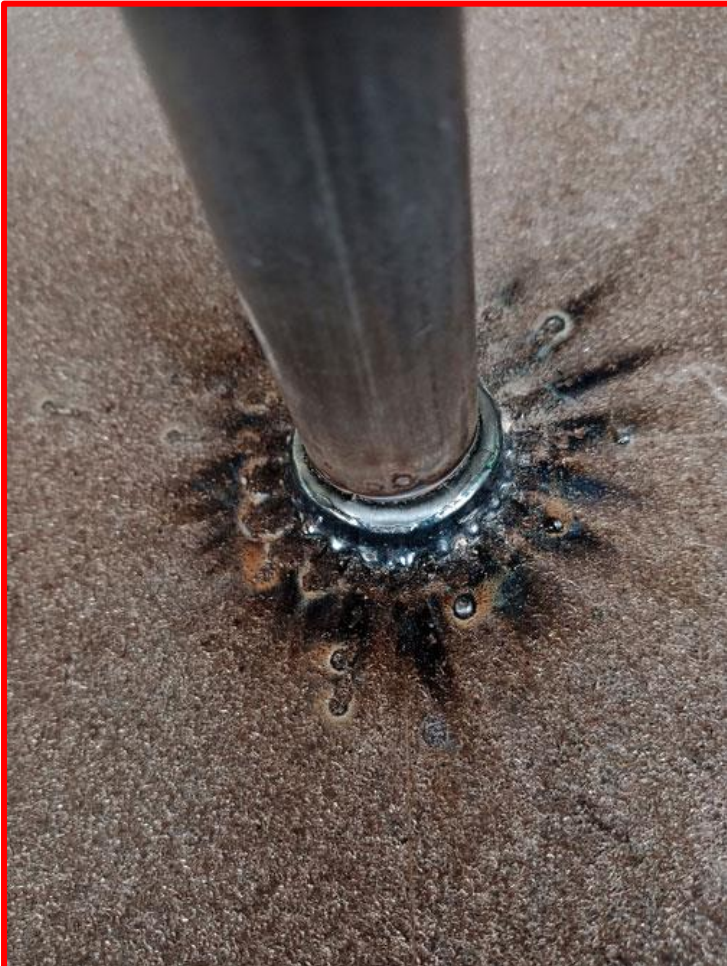
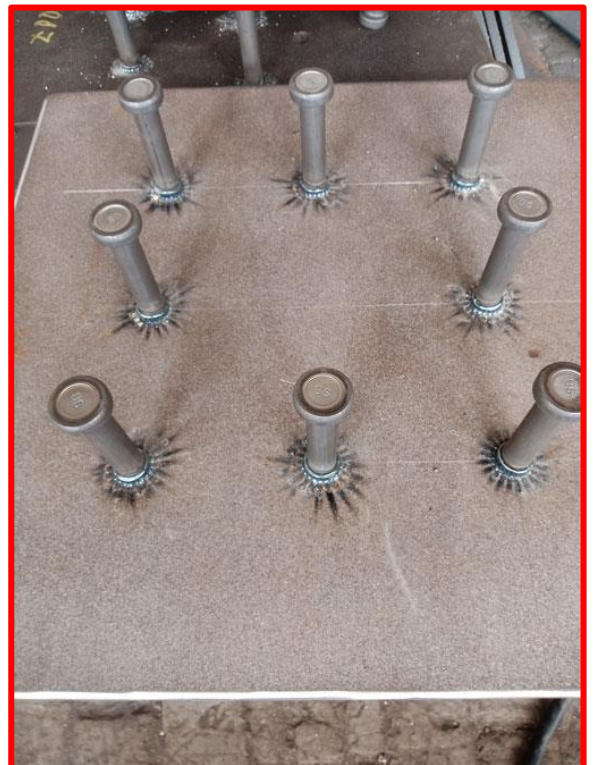
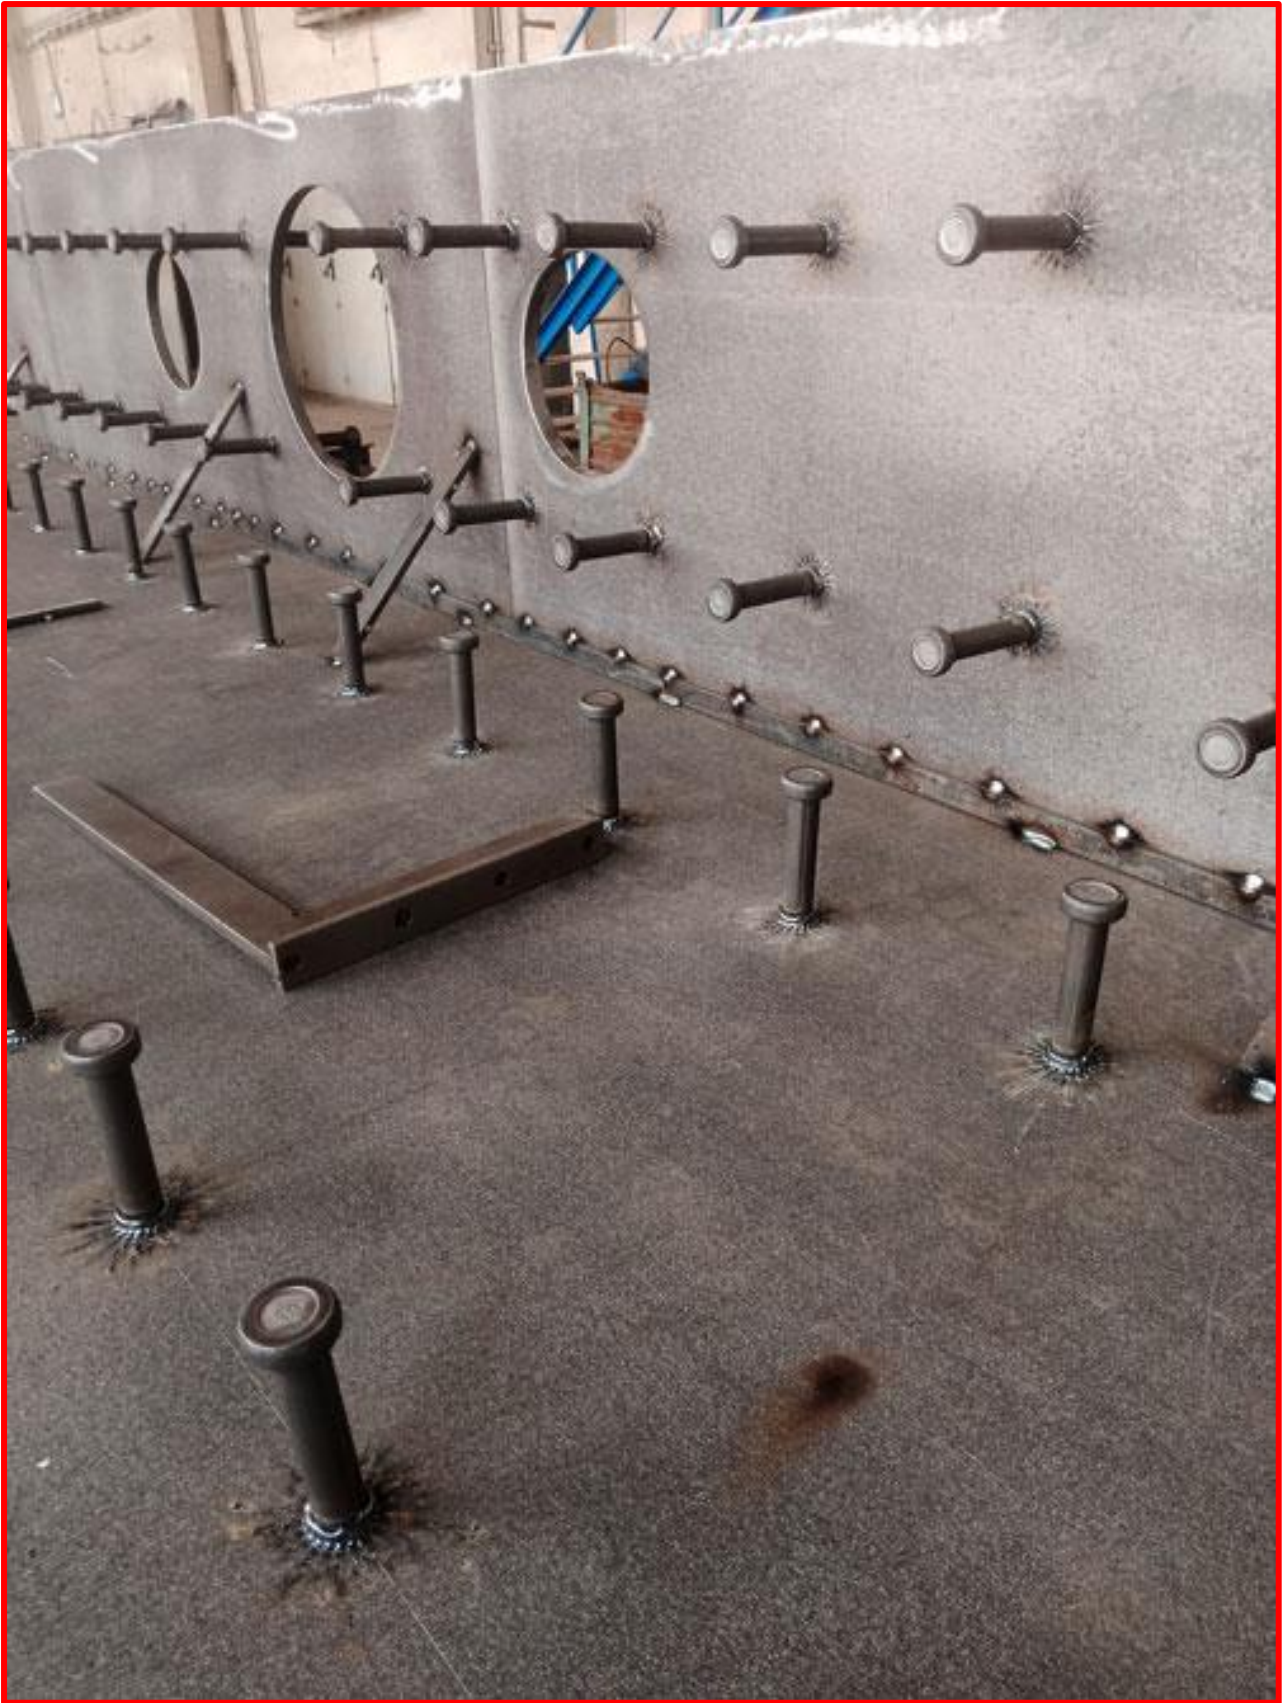
U všech přivařených svorníků byl odstraněn keramický kroužek a provedena vizuální kontrola a kontrola kladivem.
