**PŘIVAŘOVÁNÍ SPŘAHOVACÍCH TRNŮ
SD 19 x 100 skrz plech na profily
rekonstruovaných stropů vodoléčebného
ústavu v Luhačovicích**

<i>Termín</i>	08.KT/2023
<i>Dodavatel</i> <i>Svařovací práce provedl</i> <i>Svářečský dozor</i>	PROWELD STUD WELDING s.r.o. Bc. Michal Karas, IWT Ing. David Pospíšil, IWE Bc. Michal Karas, IWT Ing. David Pospíšil, IWE
<i>Dodavatel svařovacího stroje</i> <i>Výrobce spřahovacích trnů</i>	Bolte GmbH Bolte GmbH
<i>Typ svařovacího stroje a pistole</i>	POWER PACKAGE 2 x PRO-I 1300 a GD-22s
<i>Maximální nastavitelné parametry svařovacího stroje a pistole</i>	Svařovací proud: 2.100 A Svařovací čas: 1.500 msec Zdvih pistole: 0,5-6,0 mm
<i>Elektro připojení</i>	2 x 32 A
<i>Rozměr přivařovaného trnu</i>	SD 19 x 100 S235

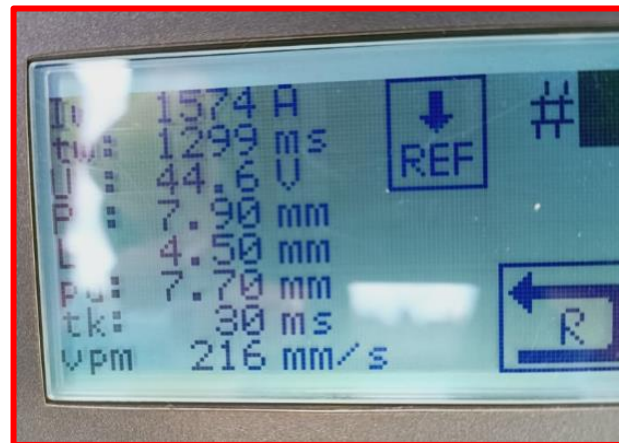
V místech, kde plechy ležely na profilech svařování bez problémů. V místech překrytí několika vrstev plechu, na spojích, svary špatné. Proto jsme předem vysekali všechny spojky. Následně probíhalo vše dobře a bez problémů.

Celkem bylo na cca 450 ks trnů asi 30 oprav, tedy pod 10 %, což je vyhovující.

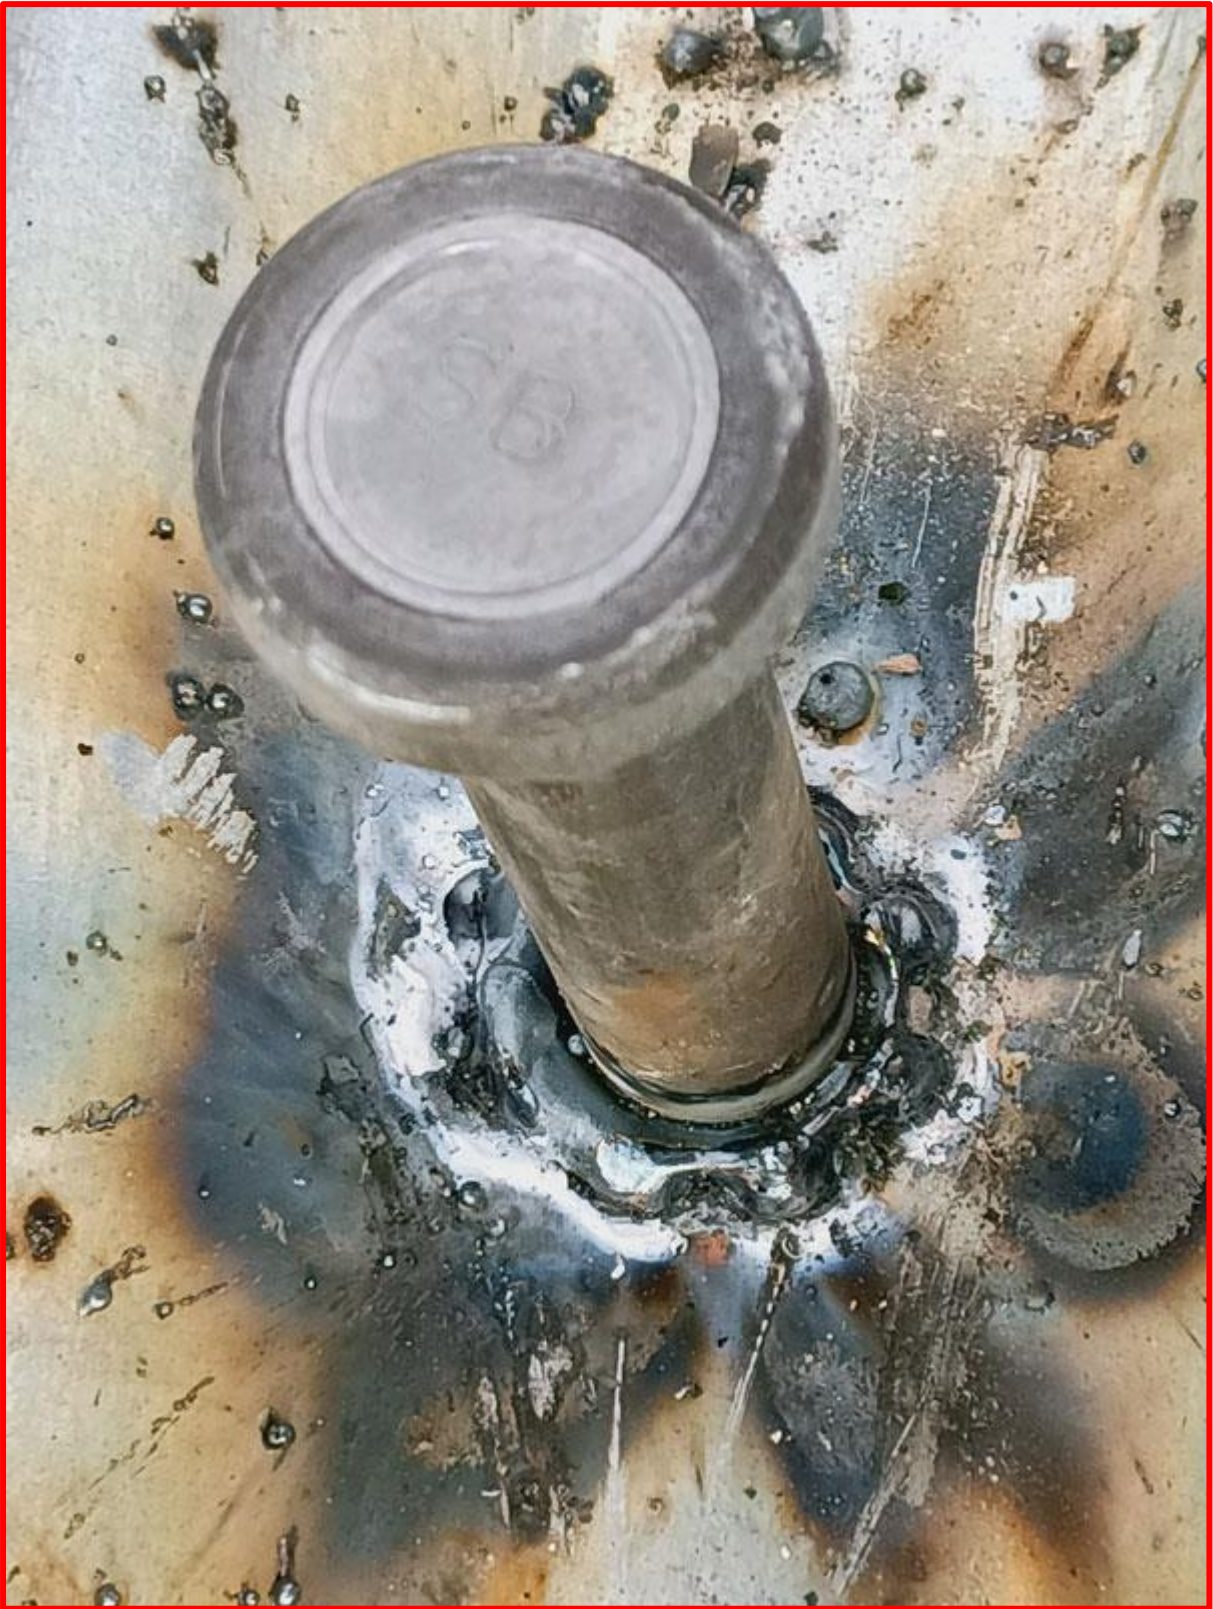
U všech přivařených svorníků byl odstraněn keramický kroužek a provedena vizuální kontrola a kontrola kladivem. Pokud trn „nezvonil“ byl odstraněn a přivařen trn nový.
