PŘIVAŘOVÁNÍ SPŘAHOVACÍCH TRNŮ SD 19 x 100 na profily mostu Slušovice

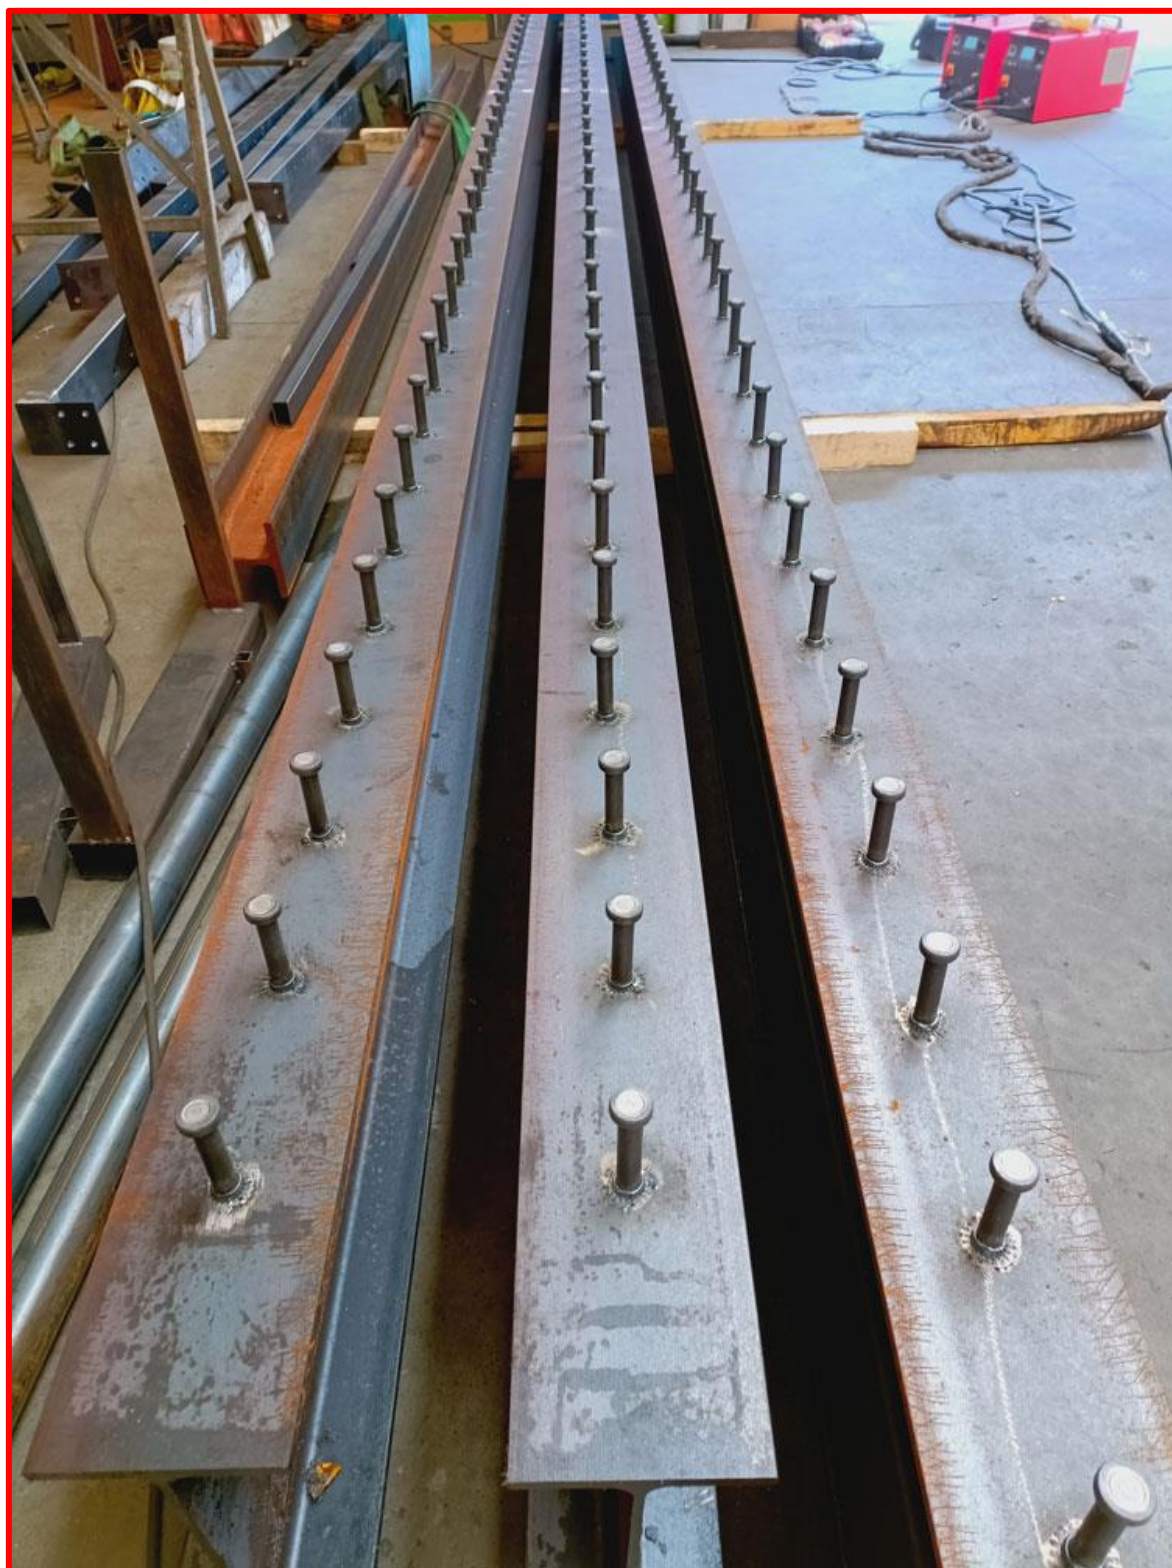
<i>Termín</i>	30.KT/2024
<i>Dodavatel</i> <i>Svařovací práce provedl</i> <i>Svářečský dozor</i>	PROWELD STUD WELDING s.r.o. Bc. Michal Karas, IWT Ing. David Pospíšil, IWE Bc. Michal Karas, IWT Ing. David Pospíšil, IWE
<i>Dodavatel svařovacího stroje</i> <i>Výrobce spřahovacích trnů</i>	Bolte GmbH Bolte GmbH
<i>Typ svařovacího stroje a pistole</i>	POWER PACKAGE 2 x PRO-I 1300 a GD-22s
<i>Maximální nastavitelné parametry svařovacího stroje a pistole</i>	Svařovací proud: 2.100 A Svařovací čas: 1.500 msec Zdvih pistole: 0,5-6,0 mm
<i>Elektro připojení</i>	2 x 32 A
<i>Rozměr přivařovaného trnu</i>	SD 19 x 100 S235
<i>Nastavené parametry</i>	Svař. proud: 1.750 A Svařovací čas: 950 msec Předsazení trnu: 6,0 mm Zdvih: 4,0 mm

Síťová: 25 m
Svařovací: 10 m

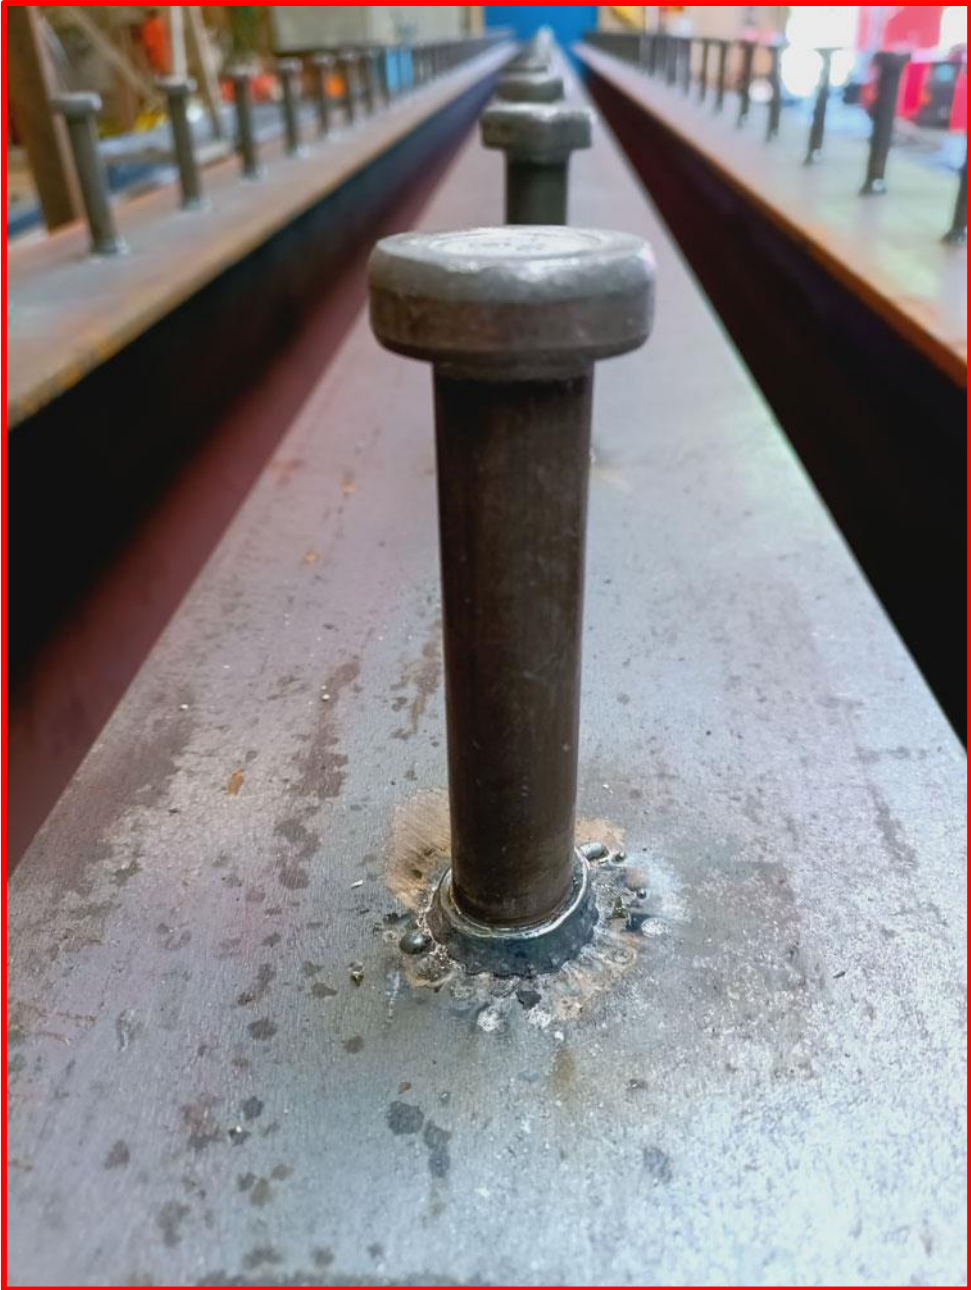
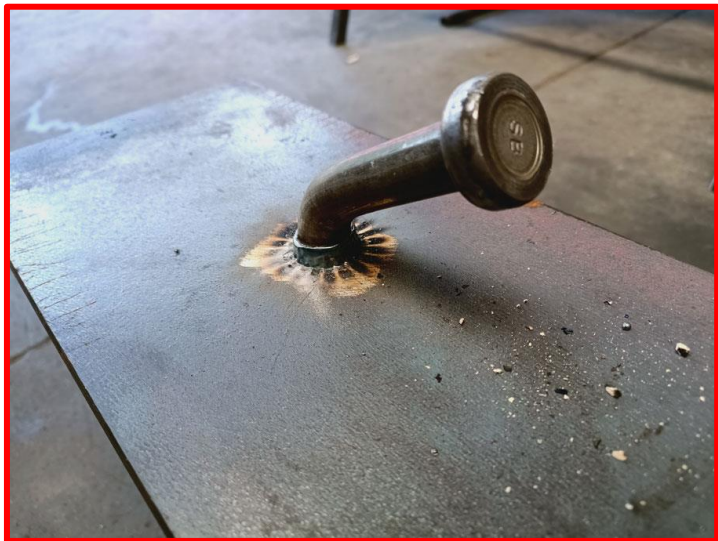
Tavenina uzavřena u všech přivařených trnů

U všech přivařených svorníků byl odstraněn keramický kroužek a provedena vizuální kontrola a kontrola kladivem (cinkání).
