PŘIVAŘOVÁNÍ SVORNÍKŮ MR 6x16 pozink, MPF DUO M8x25 na plechy konstrukce statoru tl. 10 mm

<i>Termín</i>	06.KT/2023
<i>Dodavatel</i> <i>Svařovací práce provedl</i> <i>Svářečský dozor</i>	PROWELD STUD WELDING s.r.o. Bc. Michal Karas, IWT Ing. David Pospíšil, IWE Bc. Michal Karas, IWT Ing. David Pospíšil, IWE
<i>Dodavatel svařovacího stroje</i> <i>Výrobce spřahovacích trnů</i>	Bolte GmbH Bolte GmbH
<i>Typ svařovacího stroje a pistole</i>	PRO-I 1300 a GD-12 wms
<i>Maximální nastavitelné parametry svařovacího stroje a pistole</i>	Svařovací proud: 1.050 A Svařovací čas: 1 sec Zdvih pistole: 0,5-2,5 mm
<i>Elektro připojení</i>	Jištění 32A, pevný rozvod
<i>Rozměr přivařovaného svorníku</i>	MR 6x16 pozink MPF DUO M 8x25
<i>Nastavení stroje (I (A), t (msec),</i>	MR6- 700/40/2,5/1,5 MR6- 700/60/2,5/1,5 pr.10- 900/120/2,5/ 1,5 pr.12- 1.050/120/2,5/1,5

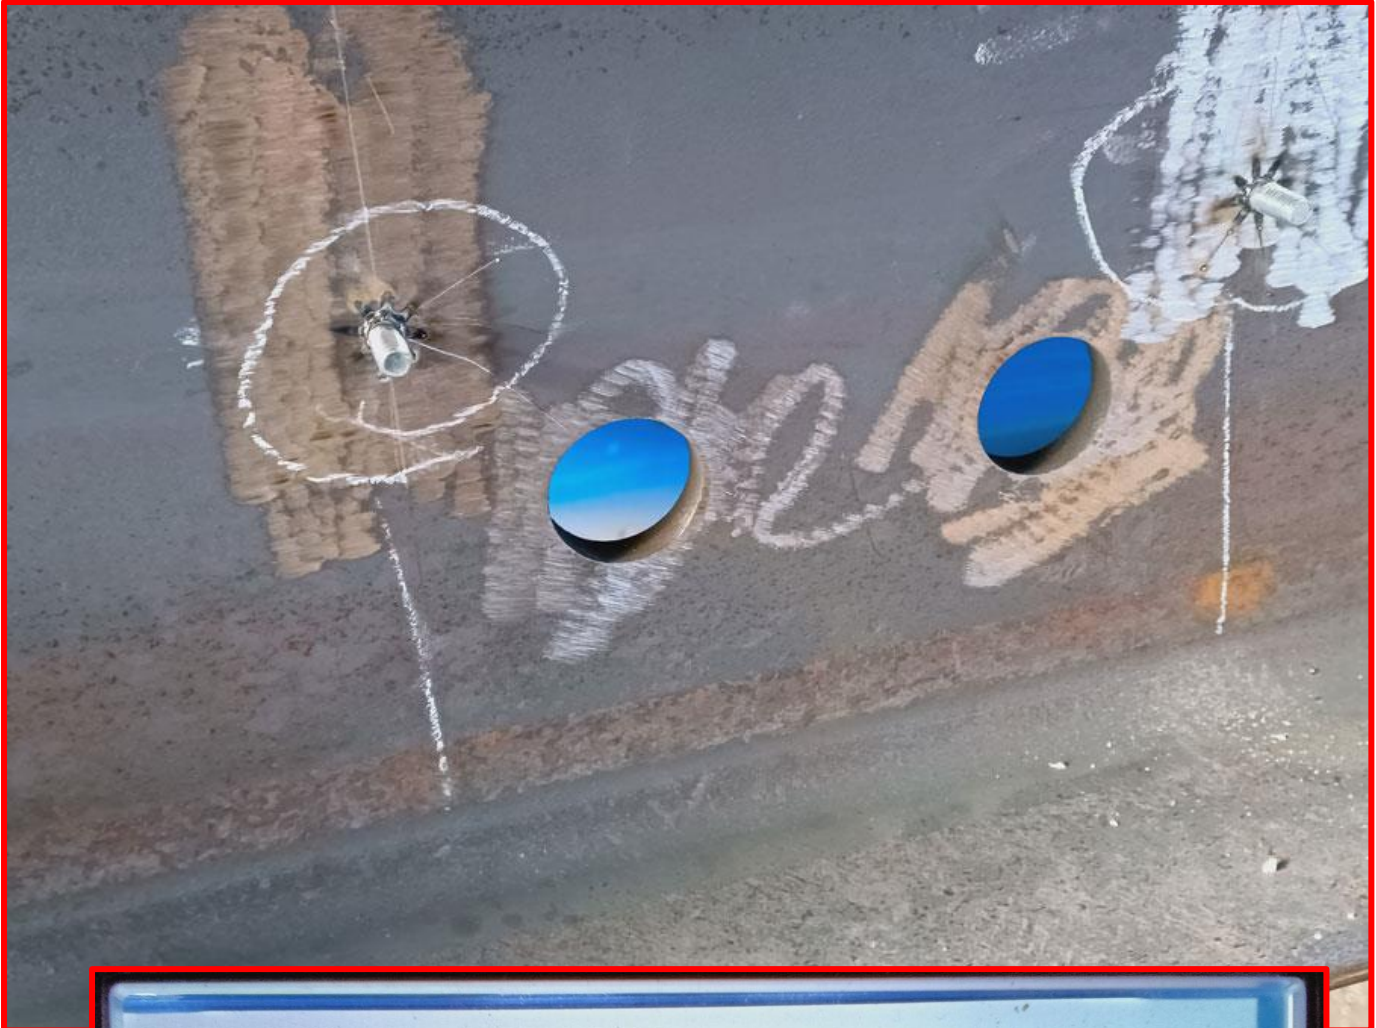
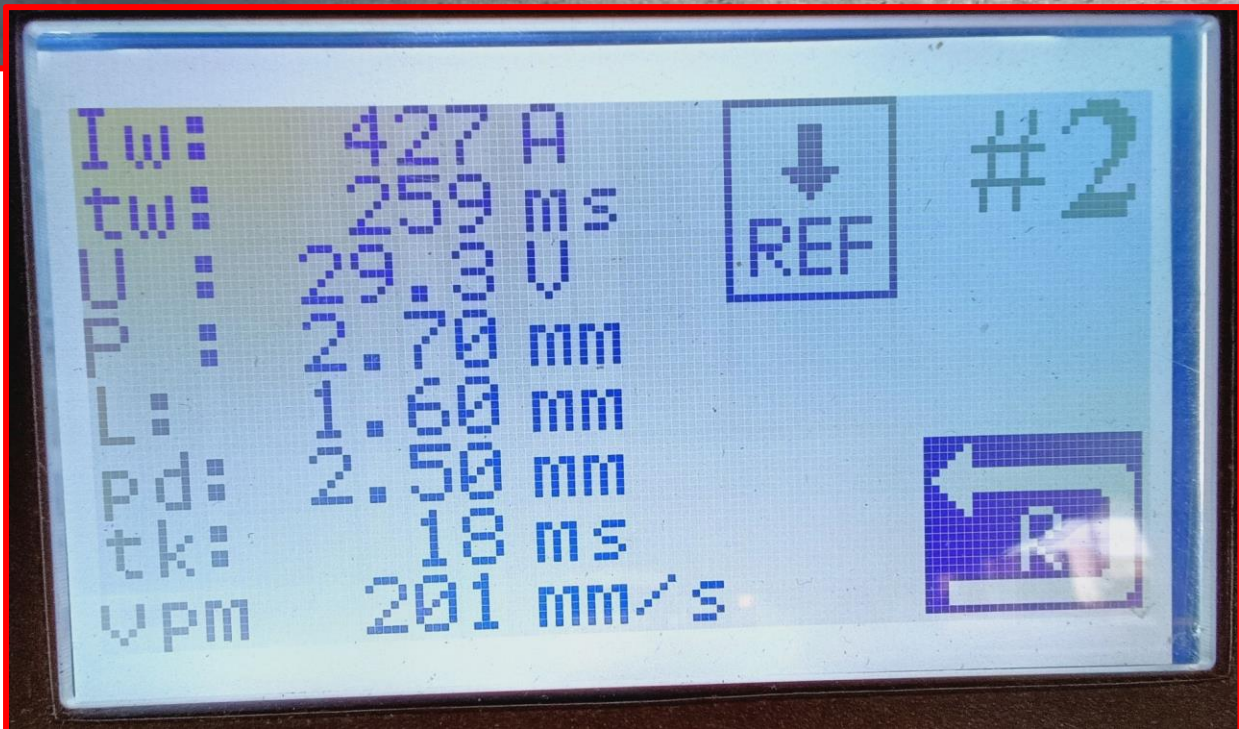
Konstrukce byla pískovaná, broušení nebylo nutné a místo označeno důlčíkem. Podle výšky po přivaření (úbytek cca o 2 mm), ale taky vzhledu taveniny kolem svorníku (u svorníků na svislé stěny nahore méně taveniny, dole více, všechny ale uzavřené kolem průměru) byly všechny svary vyhovující.
