**PŘIVAŘOVÁNÍ SPŘAHOVACÍCH TRNŮ  
SD 16 x 100 skrz plech na profily  
rekonstruovaných stropů obytné budovy  
v Brně**

<i>Termín</i>	<b>37.KT/2022</b>
<i>Dodavatel</i> <i>Svařovací práce provedl</i> <i>Svářečský dozor</i>	<b>PROWELD STUD WELDING s.r.o.</b>  <b>Bc. Michal Karas, IWT Ing. David Pospíšil, IWE</b>  <b>Bc. Michal Karas, IWT Ing. David Pospíšil, IWE</b>
<i>Dodavatel svařovacího stroje</i> <i>Výrobce spřahovacích trnů</i>	<b>Bolte GmbH Bolte GmbH</b>
<i>Typ svařovacího stroje a pistole</i>	<b>POWER PACKAGE 2 x PRO-I 1300 a GD-22s</b>
<i>Maximální nastavitelné parametry svařovacího stroje a pistole</i>	<b>Svařovací proud: 2.100 A Svařovací čas: 1.500 msec Zdvih pistole: 0,5-6,0 mm</b>
<i>Elektro připojení</i>	<b>63 A</b>
<i>Rozměr přivařovaného trnu</i>	<b>SD 16 x 100 S235</b>

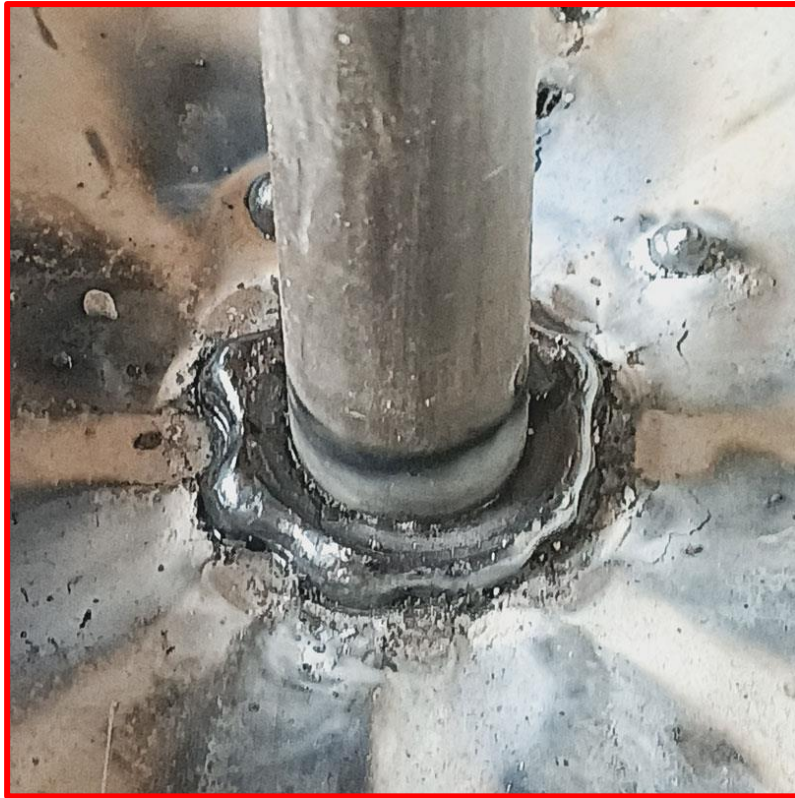
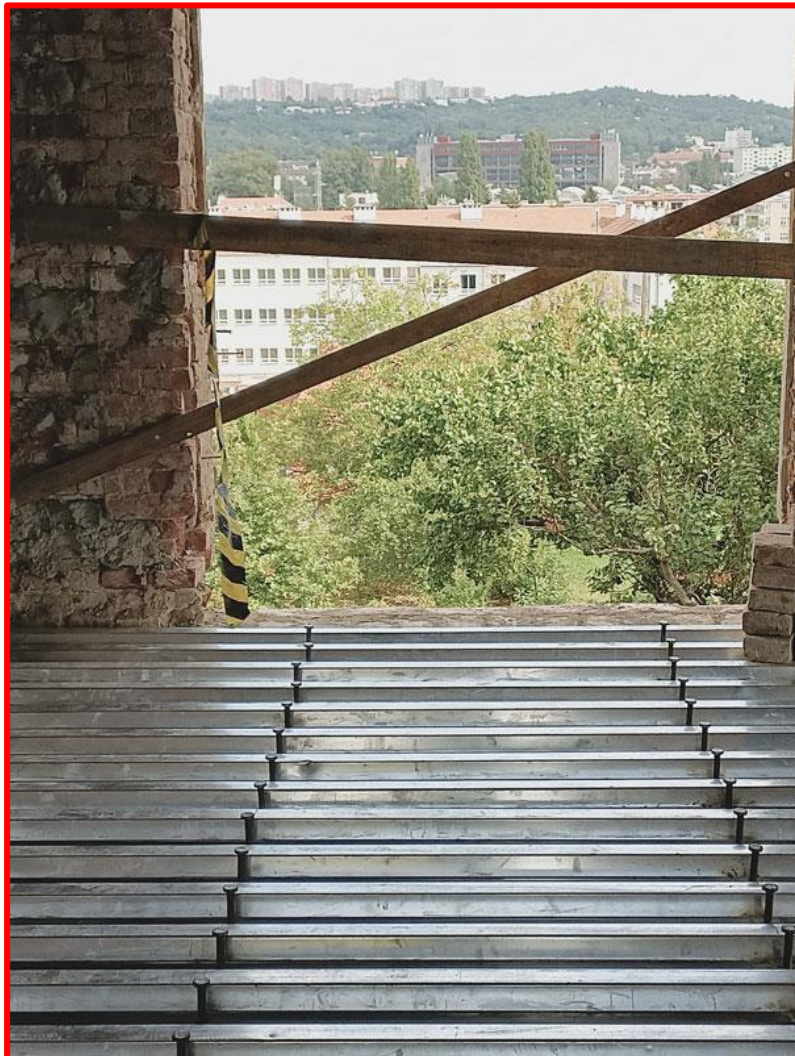
<b>Postup provádění a hodnocení</b>	
<i>Postup provádění</i>	<p><b>Zkouška provedena přímo na profil konstrukce, zkontrolovány prvních 5 ks. Vizuální i ohybová zkouška vyhovující, proto bylo započato se svařováním.</b></p> <p><b>Zemnicí kleště byly upínány na jednotlivé konce profilů.</b></p> <p><b>U profilů, kde byly plechy dobře položeny, tzn. ležely přímo na profilech bylo svařování bez problémů.</b></p> <p><b>Několik profilů bylo ale o cca 1 cm níže než ostatní. V těchto případech mezera mezi plechem a profilem byla příliš velká a docházelo k zhasínání EO. Proto byly do plechu vysekány díry a svařování probíhalo přímo na profil.</b></p> <p><b>Opravováno asi 10 ks trnů. Tam, kde byla mezera mezi plechem a profilem, což bylo viditelné ze spodního patra byly vysekány díry pro svar.</b></p>
<i>Kontrola svarů/pevnost</i>	<p><b>U všech přivařených svorníků byl odstraněn keramický kroužek a provedena vizuální kontrola a kontrola kladivem.</b></p> <p><b>Pokud byla tavenina nerovnoměrná, byl proveden ohyb trnu na cca 15-20°.</b></p>
