PŘIVAŘOVÁNÍ SPŘAHOVACÍCH TRNŮ SD 19 x 90 rekonstrukce domu, bytové jednotky v Třebíči

<i>Termín</i>	32. KT/2022
<i>Dodavatel</i> <i>Svařovací práce provedl</i> <i>Svářečský dozor</i>	PROWELD STUD WELDING s.r.o. Bc. Michal Karas, IWT Ing. David Pospíšil, IWE Bc. Michal Karas, IWT Ing. David Pospíšil, IWE
<i>Dodavatel svařovacího stroje Výrobce spřahovacích trnů</i>	Bolte GmbH Bolte GmbH
<i>Typ svařovacího stroje a pistole</i>	POWERPACKAGE 2 x PRO-I 1300 a GD-22s
<i>Maximální nastavitelné parametry svařovacího stroje a pistole</i>	Svařovací proud: 2.100 A Svařovací čas: 1.500 msec Zdvih pistole: 0,5-6,0 mm
<i>Elektro připojení</i>	Jištění 63 A
<i>Rozměr přivařovaného trnu</i>	SD 19 x 90 S235

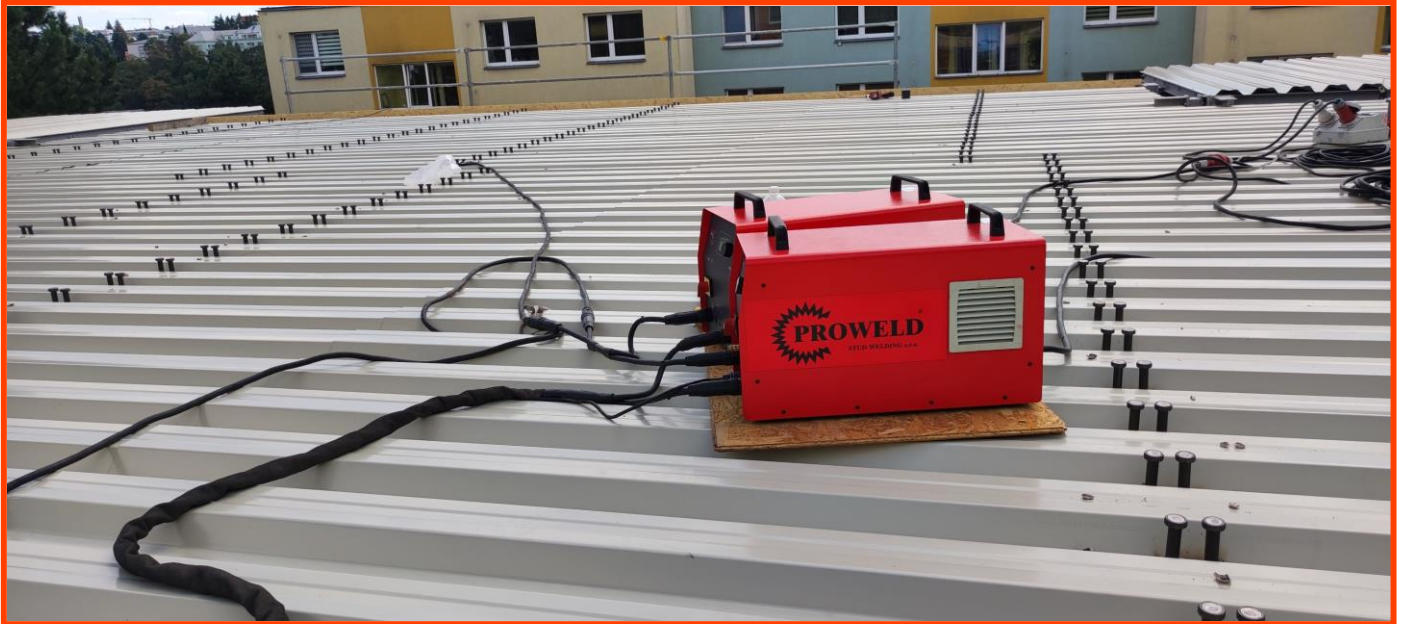
<p><i>Kontrola svarů/pevnost</i></p>	<p>U všech přivařených svorníků byl odstraněn keramický kroužek a provedena vizuální kontrola a případně kontrola kladivem. U dvou kusů trnů provedena oprava, viz. Výše.</p>

<p><i>Postup provádění</i></p>	<p>Nastavení provedeno podle zkušeností, u stroje vycházíme z parametrů nastavených automaticky a zvyšujeme svařovací čas. Zdvih svařovací pistole nastaven nastavovacím šroubem na pistoli podle hodnot znázorněných na displeji stroje, předsazení trnu před keramický kroužek odměřeno.</p> <p>Po takovém nastavení již v případě přivařování trnů na stavbě speciální zkoušky neděláme, nepřeje-li si to výhradně zákazník, a trny svařujeme přímo již na montážní pozici. Samozřejmě u prvních deseti kusů je odstraněn keramický kroužek a trny jsou zkontrolovány jak vizuálně, tak pevnostně.</p> <p>Vizuální i ohybová zkouška vyhovující, proto bylo započato se svařováním.</p> <p>Zemnicí kleště byly připevněny na jednotlivé profily na oba konce. Trny byly přivařovány na pásnice profilů. Nejednalo se však o přivařování skrz plech, protože zákazník vlnitý plech v místě svarů předvrtal.</p> <p>Z celkového počtu přivařených trnů, 780 ks, byla uzavřená tavenina u všech trnů mimo dva kusy. Tyto byly odstraněny a trny přivařeny znova.</p>
