**PŘIVAŘOVÁNÍ SPŘAHOVACÍCH TRNŮ  
SD 22 x 125, SD 22 x 250 a SD 19 x 125, IV.  
etapa rekonstrukce lihovaru Praha  
Smíchov**

<i>Termín</i>	<b>24.KT/2022</b>
<i>Dodavatel</i>  <i>Svařovací práce provedl</i>  <i>Svářečský dozor</i>	<b>PROWELD STUD WELDING s.r.o.</b>  <b>Bc. Michal Karas, IWT Ing. David Pospíšil, IWE</b>  <b>Bc. Michal Karas, IWT Ing. David Pospíšil, IWE</b>
<i>Dodavatel svařovacího stroje Výrobce spřahovacích trnů</i>	<b>Bolte GmbH Bolte GmbH</b>
<i>Typ svařovacího stroje a pistole</i>	<b>POWER PACKAGE 2 x PRO-I 1300 a GD-22s</b>
<i>Maximální nastavitelné parametry svařovacího stroje a pistole</i>	<b>Svařovací proud: 2.100 A Svařovací čas: 1.500 msec Zdvih pistole: 0,5-6,0 mm</b>
<i>Elektro připojení</i>	<b>63 A</b>
<i>Rozměr přivařovaného trnu</i>	<b>SD 22 x 125, SD 22 x 250 a SD 19 x 125 S355</b>

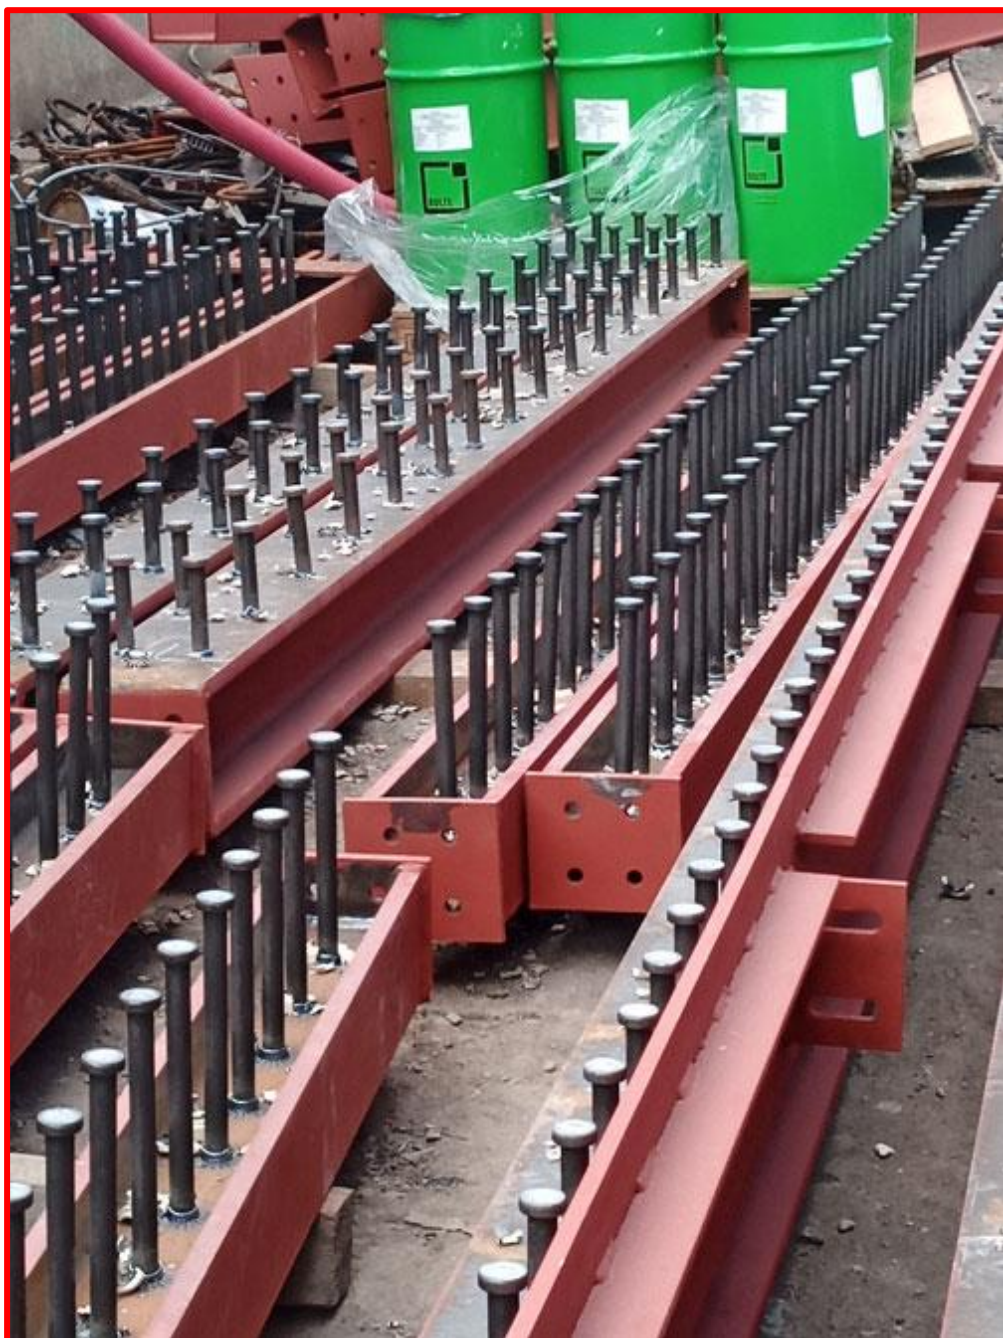
**Vizuální zkouška vyhovující, zkouška ohybem dle podmínek ČSN EN ISO 14555, tedy ohybem neprováděna.**

**Při vizuální kontrole vyhodnocována velikost, celistvost a vzhled, barva, taveniny.**

**Z celkového počtu přivařených trnů, cca 900 ks, byla neuzavřená tavenina kolem trnu u 8 ks. Trn byl odzkoušen ohybem na 15 ° dle ČSN EN ISO 14555. Oprava jinou svařovací metodou nebude provedena.**
