PŘIVAŘOVÁNÍ SPŘAHOVACÍCH TRNŮ

SD 22 x 125 most přes Mži, Radčice

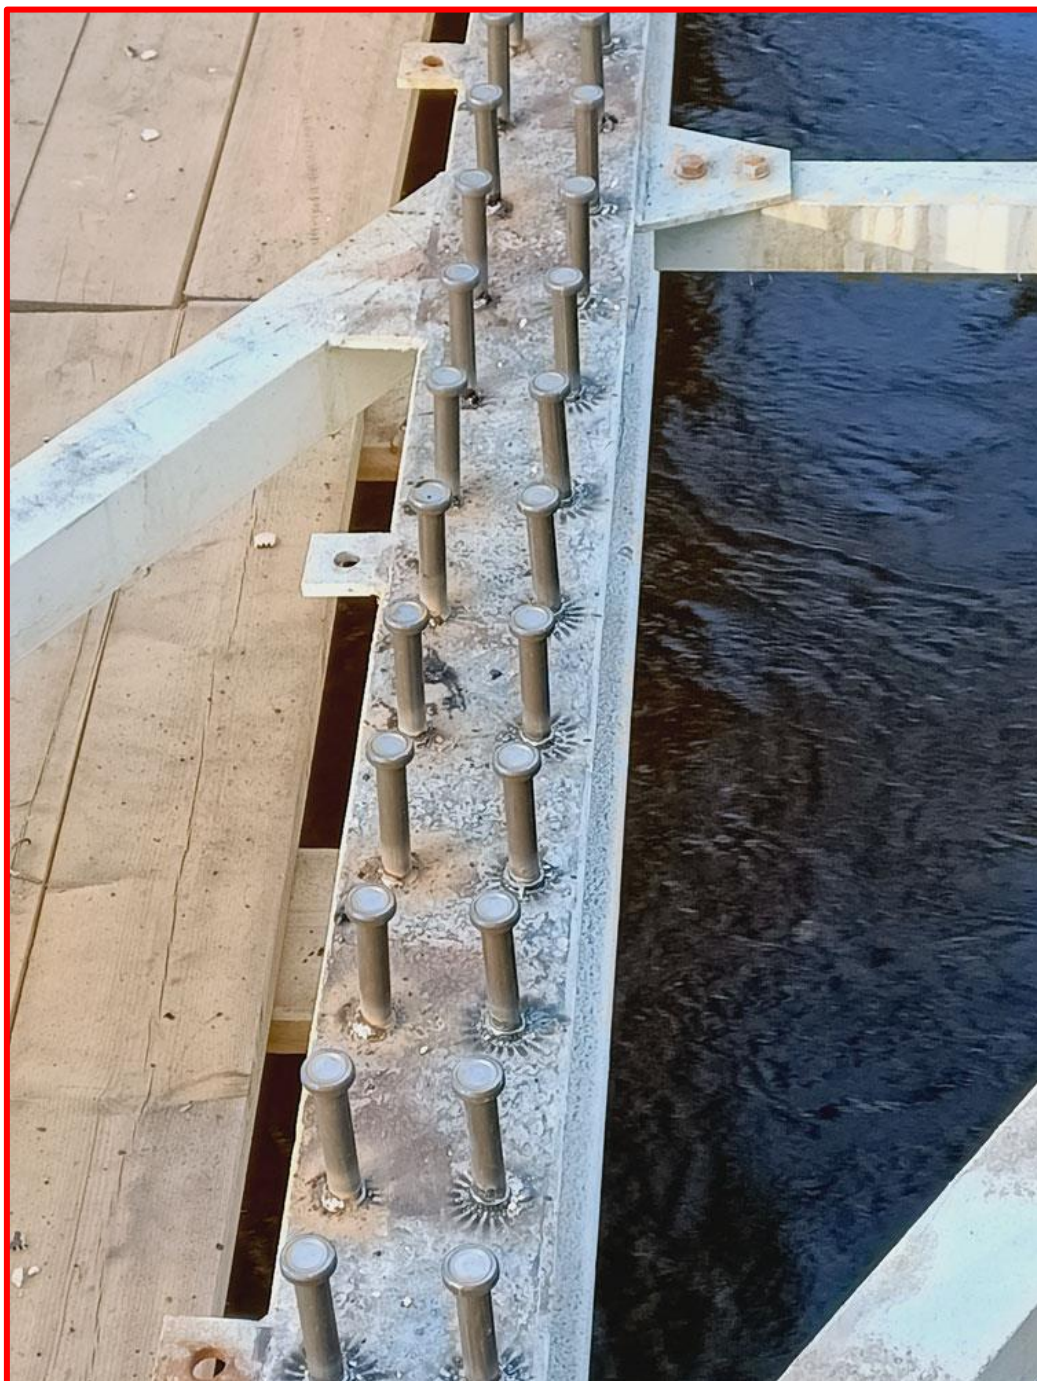
<p><i>Postup provádění</i></p>	<p>Provedena zjednodušená výrobní zkouška pro odladění svařovacích parametrů. Trny byly přivařeny na ocelovou desku. Jednalo se o starý kus mostu, který ani nebylo možné pořádně obrousit. Ani zkoušky neodpovídali nastavení a požadovanému výsledku. Proto jsme přivařili trny na již přivařené trny, tam bylo všechno v pořádku. Vizualní i ohybová zkouška vyhovující, proto bylo započato se svařováním.</p> <p>Na prvním profilu, ze cca 115 ks, bylo cca 10 ks vadných.</p> <p>I při různých částečných úpravách svařovacích parametrů, byly výsledky stále stejné, tedy cca do 10 % nedovařených trnů. Po prvním profilu bylo zjištěno, že na profilech jsou zbytky po zinkování nebo jiné metalizaci, což způsobovalo problémy ve svařování, navíc v kombinaci s generátorem.</p> <p>Sami jsme si obrousili 2 profily, ve kterých z cca 230 ks trnů bylo asi 10 trnů s neuzavřenou taveninou. Ostatní profily brousili zaměstnanci zadavatele a chybovost byla obdobná jako z počátku.</p> <p>Trny s neuzavřenou taveninou jsme dovařili metodou MMA obalenou bazickou elektrodou.</p> <p>Zemnicí kabelaci jsme upínali na obě strany profilů</p>

<p><i>Kontrola svarů/pevnost</i></p>	<p>U všech přivařených svorníků byl odstraněn keramický kroužek a provedena vizualní kontrola, kontrola kladivem, příp. zkrácení trnu.</p>
