**PŘIVAŘOVÁNÍ SPŘAHOVACÍCH TRNŮ  
SD 13 x 75 skrz plech na profily ocelové  
konstrukce rekonstrukce objektu  
Sokolovna Nový Bor**

<i>Termín</i>	<b>32.KT/2023</b>
<i>Dodavatel</i> <i>Svařovací práce provedl</i> <i>Svářečský dozor</i>	<b>PROWELD STUD WELDING s.r.o.</b>  <b>Bc. Michal Karas, IWT Ing. David Pospíšil, IWE</b>  <b>Bc. Michal Karas, IWT Ing. David Pospíšil, IWE</b>
<i>Dodavatel svařovacího stroje</i> <i>Výrobce spřahovacích trnů</i>	<b>Bolte GmbH Bolte GmbH</b>
<i>Typ svařovacího stroje a pistole</i>	<b>POWER PACKAGE 2 x PRO-I 1300 a GD-22s</b>
<i>Maximální nastavitelné parametry svařovacího stroje a pistole</i>	<b>Svařovací proud: 2.100 A Svařovací čas: 1.500 msec Zdvih pistole: 0,5-6,0 mm</b>
<i>Elektro připojení</i>	<b>32 A</b>
<i>Rozměr přivařovaného trnu</i>	<b>SD 13 x 75 S235</b>

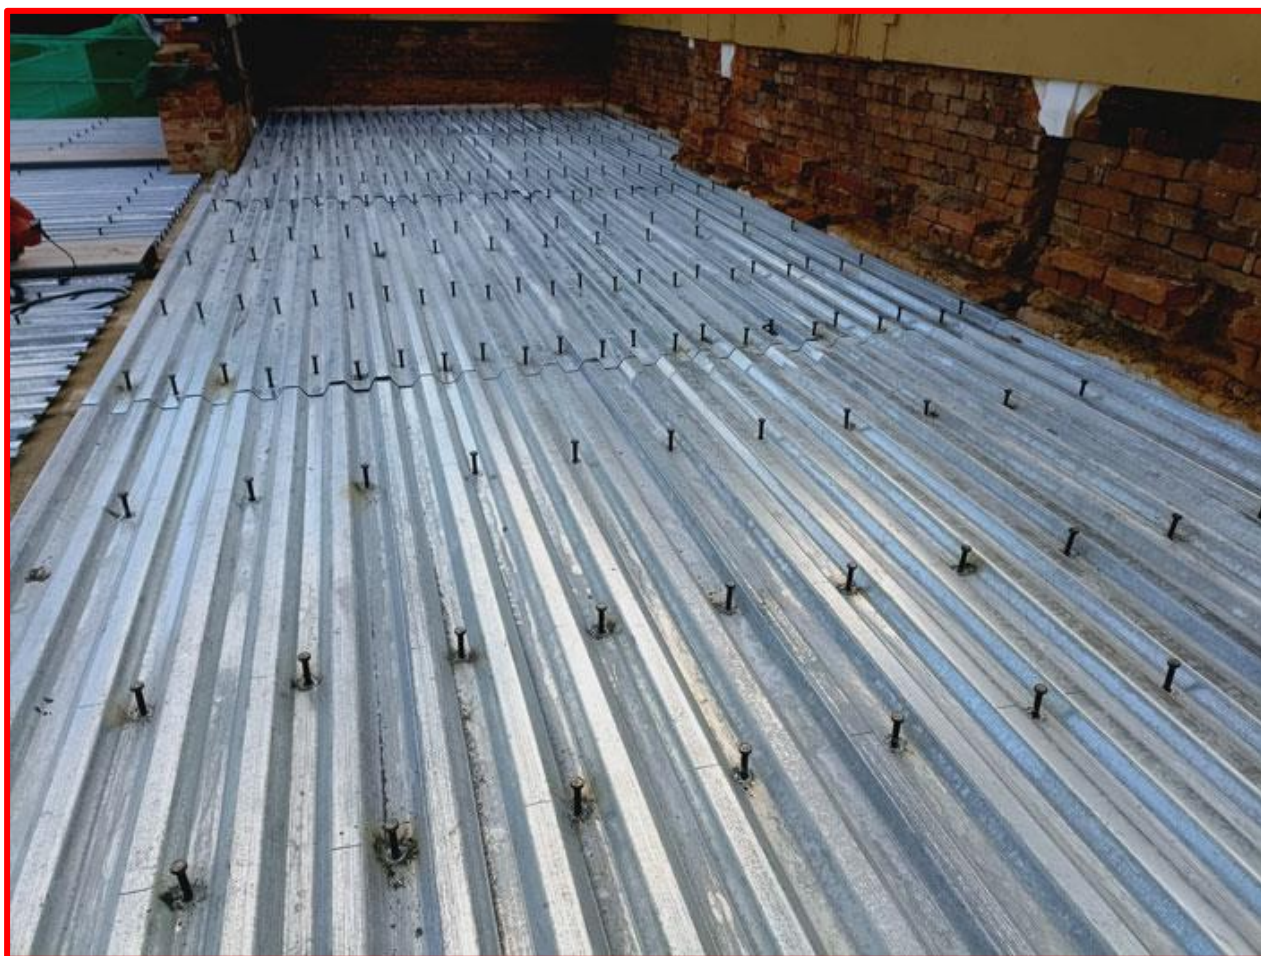
<p><b><i>V místech, kde plechy ležely na profilech svařování bez problémů. V místech překrytí vrstev plechu s výskytem problémů, cca 30-40 ks oprav.</i></b></p>
<p><i>Kontrola svarů/pevnost</i></p>	<p><b><i>U všech přivařených svorníků byl odstraněn keramický kroužek a provedena vizuální kontrola taveniny a kontrola kladivem. Pokud trn „nezvonil“ byl odstraněn a přivařen trn nový, viz. výše v celkovém počtu cca 40 ks.</i></b></p>

<b>Postup provádění a hodnocení</b>	
<i>Postup provádění</i>	<p><b>Nastavení stroje i pistole standardní, na základě zkušeností, s přihlédnutím ke stavu profilů i vlnitého pozinkovaného plechu.</b></p> <p><b>Zkušební svar v rámci celé montáže provedeny 3 ks.</b>  <b>U těchto jsme provedli zkoušku ohnutím dle normy ČSN EN ISO 14555.</b>  <b>Následně jsme přivařili cca 10 ks, na kterých jsme kontrolovali délku po přivaření a taveninu kolem průměru trnu.</b>  <b>Všech kontrolovaných 10 ks trnů v pořádku.</b></p> <p><b>Mimo to jsme kontrolovali na displeji strojem ve vyhodnocovači všechny parametry. Nově taky hodnotu tk, tedy dobu průtoku svařovacího proudu po zkratu. Všech kontrolovaných 10 ks mělo stejný výsledek, cca +- 3 %.</b></p> <p><b>Zemnicí kleště byly upnuty uhlopříčně na konstrukci profilů, která byla provařena v jedné části rekonstruovaného stropu.</b>  <b>V druhé části jsme upínali zemnicí kleště na jednotlivé profily.</b></p>
