**PŘIVAŘOVÁNÍ SPŘAHOVACÍCH TRNŮ  
SD 16 x 50, SD 16 x 75 a SD 13 x 75 S235 na  
profily rekonstrukce stropu RD v  
Židlochovicích**

<i>Termín</i>	<b>25.KT/2024</b>
<i>Dodavatel</i> <i>Svařovací práce provedl</i> <i>Svářečský dozor</i>	<b>PROWELD STUD WELDING s.r.o.</b>  <b>Bc. Michal Karas, IWT Ing. David Pospíšil, IWE</b>  <b>Bc. Michal Karas, IWT Ing. David Pospíšil, IWE</b>
<i>Dodavatel svařovacího stroje</i> <i>Výrobce spřahovacích trnů</i>	<b>Bolte GmbH Bolte GmbH</b>
<i>Typ svařovacího stroje a pistole</i>	<b>POWER PACKAGE 2 x PRO-I 1300 a GD-22s</b>
<i>Maximální nastavitelné parametry svařovacího stroje a pistole</i>	<b>Svařovací proud: 2.100 A Svařovací čas: 1.500 msec Zdvih pistole: 0,5-6,0 mm</b>
<i>Elektro připojení</i>	<b>Generátor 220 kW</b>
<i>Rozměr přivařovaného trnu</i>	<b>SD 16 x 50, SD 16 x 75 a SD 13 x 75 S235</b>

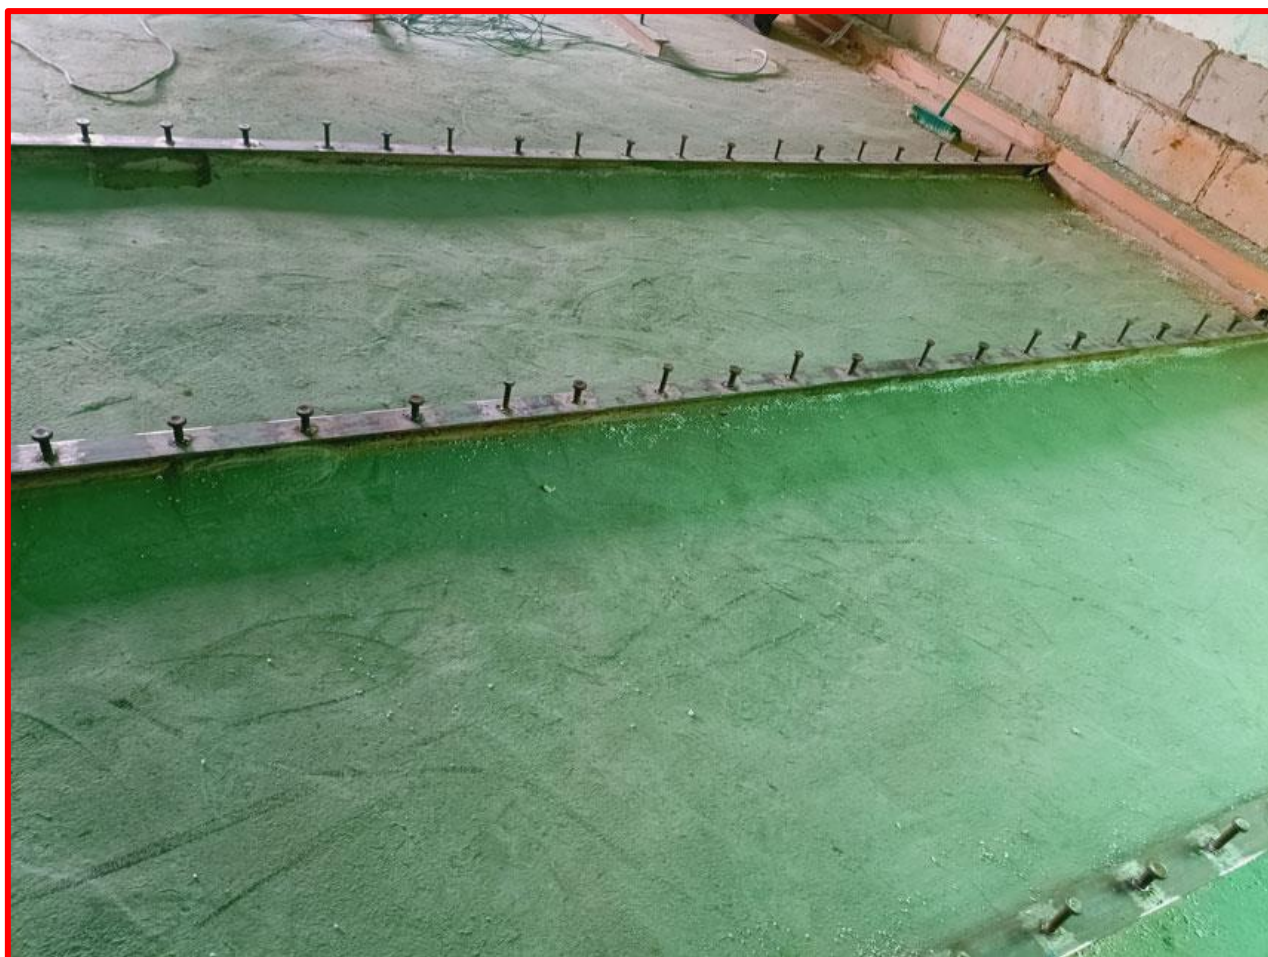
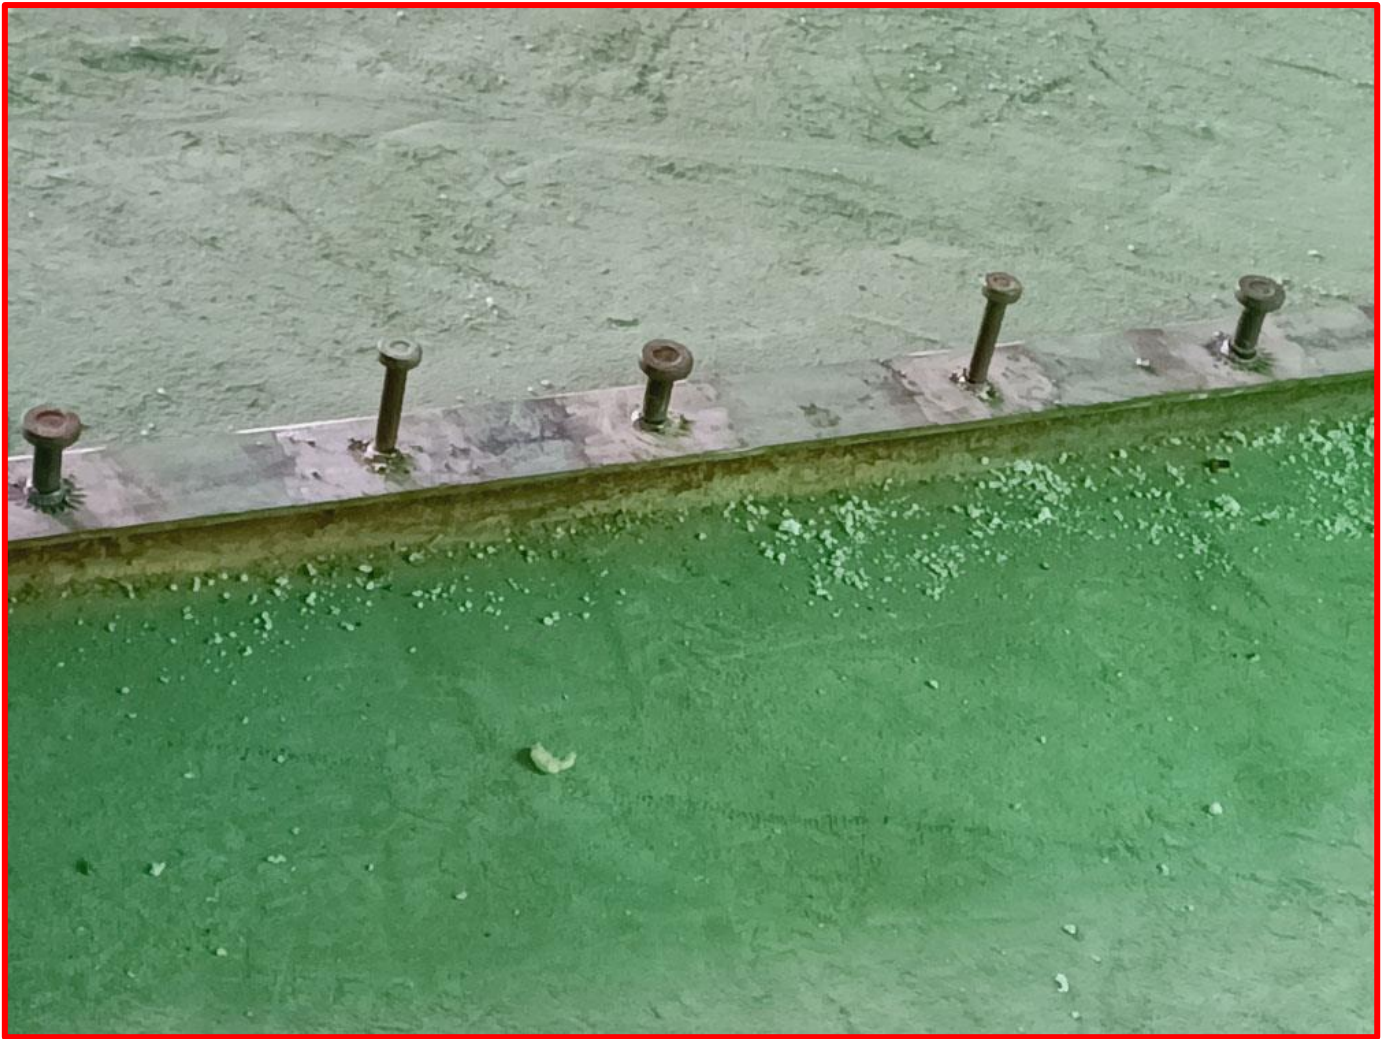
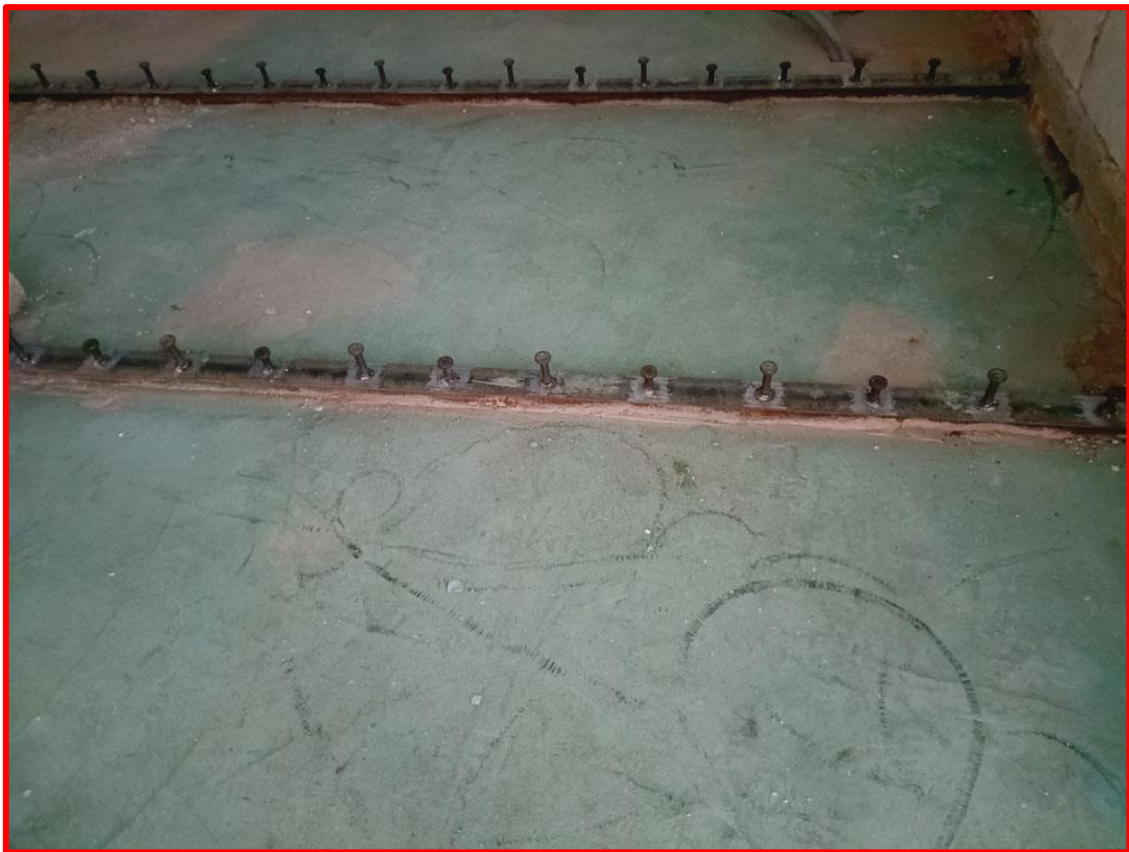
<p><b><i>Zemnicí kleště byly upnuty uhlopříčně na profily.</i></b></p> <p><b><i>Všechny svary byly v pořádku, neprováděli jsme žádné opravy.</i></b></p>
<p><b><i>Kontrola svarů/pevnost</i></b></p>	<p><b><i>U všech přivařených svorníků byl odstraněn keramický kroužek a provedena vizuální kontrola taveniny a kontrola kladivem.</i></b></p>
