PŘIVAŘOVÁNÍ SPŘAHOVACÍCH TRNŮ a SD 19 x 75, 80 a 90 S235 skrz plech na profily ocelové konstrukce přístavby Würth Ostrava

<i>Termín</i>	07.KT/2024
<i>Dodavatel</i> <i>Svařovací práce provedl</i> <i>Svářečský dozor</i>	PROWELD STUD WELDING s.r.o. Bc. Michal Karas, IWT Ing. David Pospíšil, IWE Bc. Michal Karas, IWT Ing. David Pospíšil, IWE
<i>Dodavatel svařovacího stroje</i> <i>Výrobce spřahovacích trnů</i>	Bolte GmbH Bolte GmbH
<i>Typ svařovacího stroje a pistole</i>	POWER PACKAGE 2 x PRO-I 1300 a GD-22s
<i>Maximální nastavitelné parametry svařovacího stroje a pistole</i>	Svařovací proud: 2.100 A Svařovací čas: 1.500 msec Zdvih pistole: 0,5-6,0 mm
<i>Elektro připojení</i>	2x32 A
<i>Rozměr přivařovaného trnu</i>	SD 19 x 75 S235 SD 19 x 80 S235 SD 19 x 90 S235

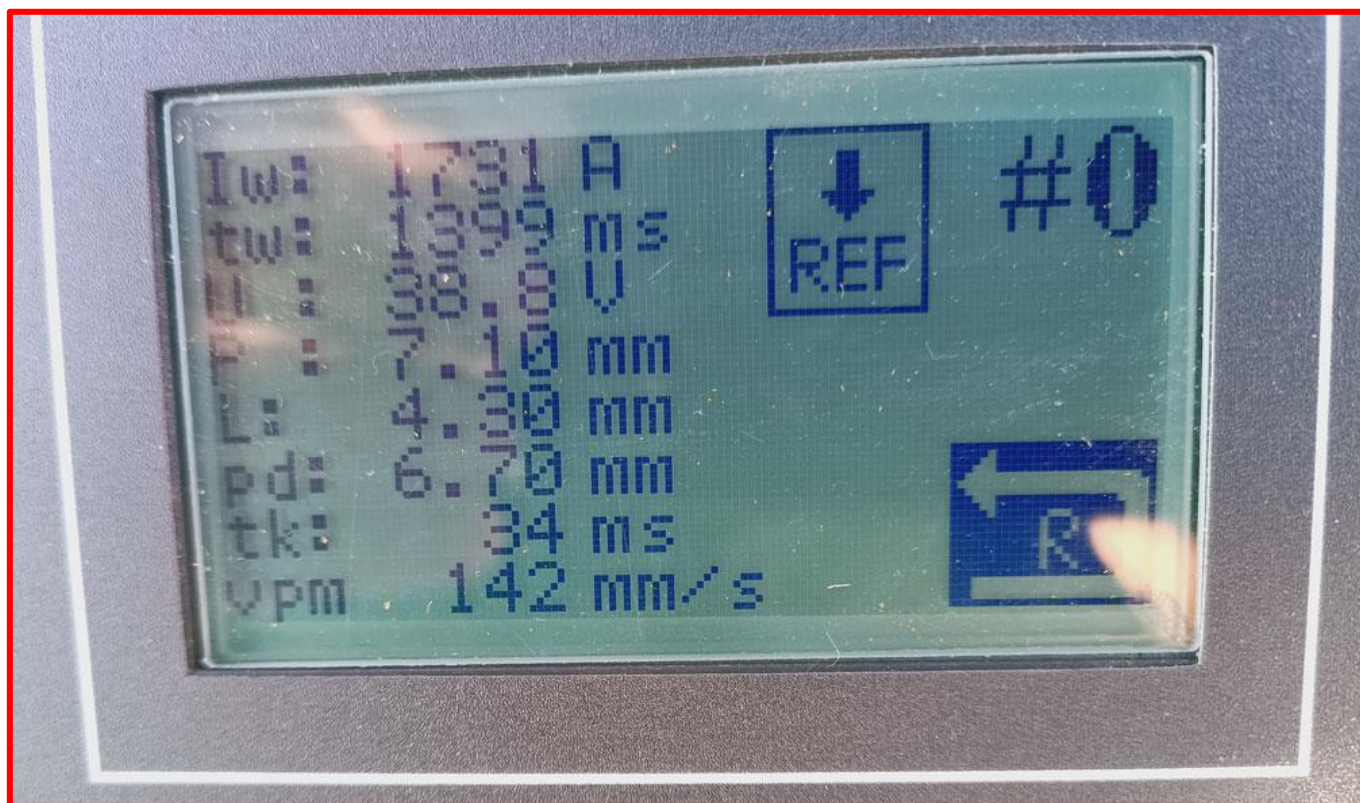
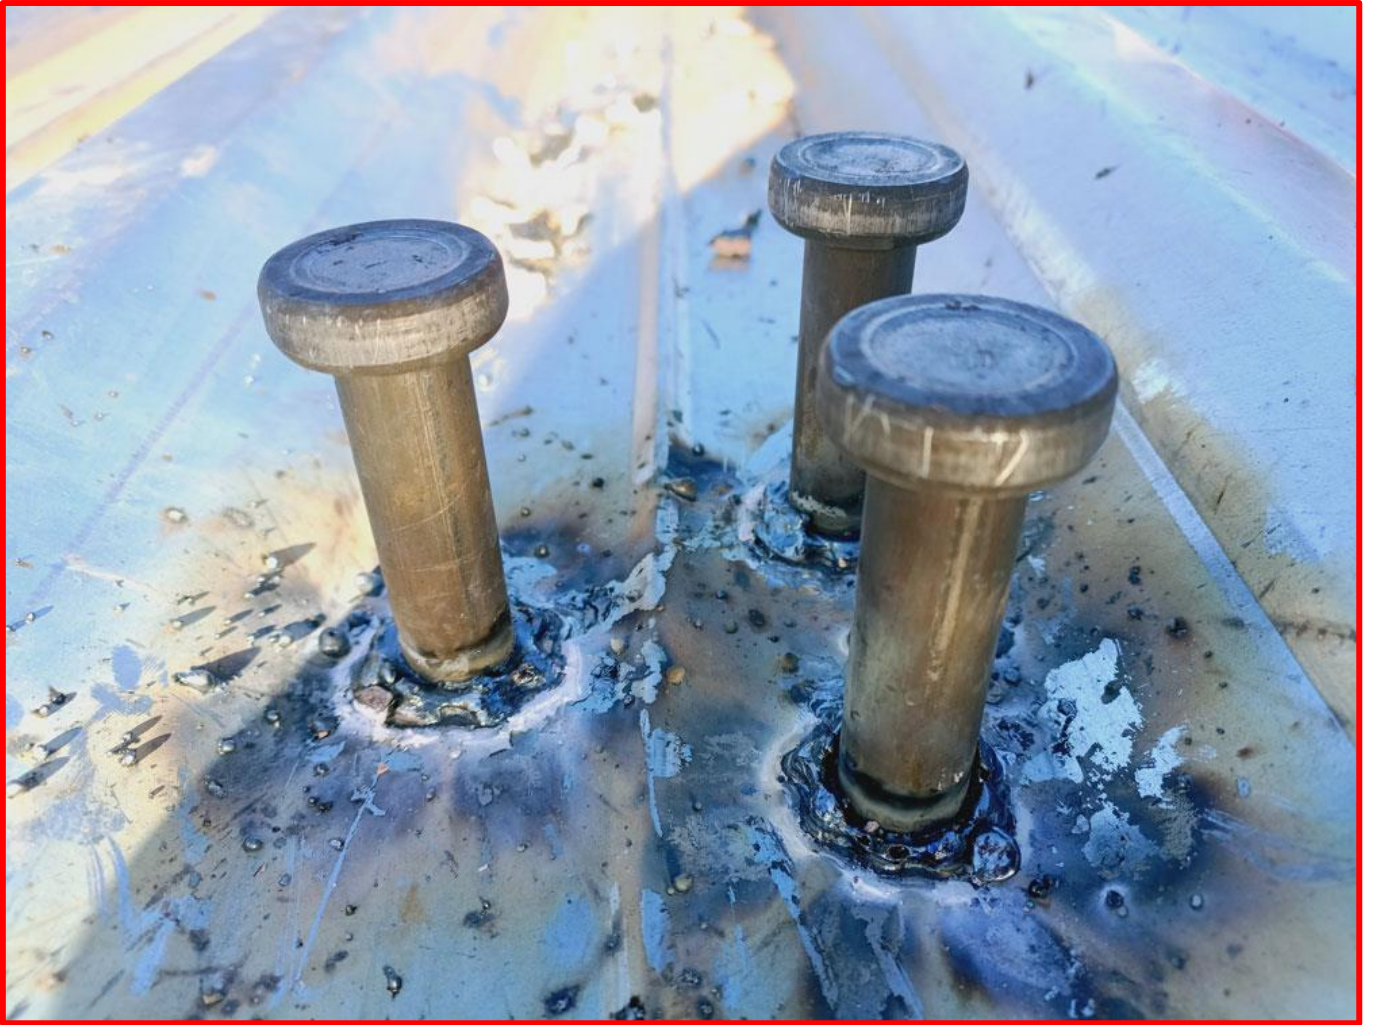
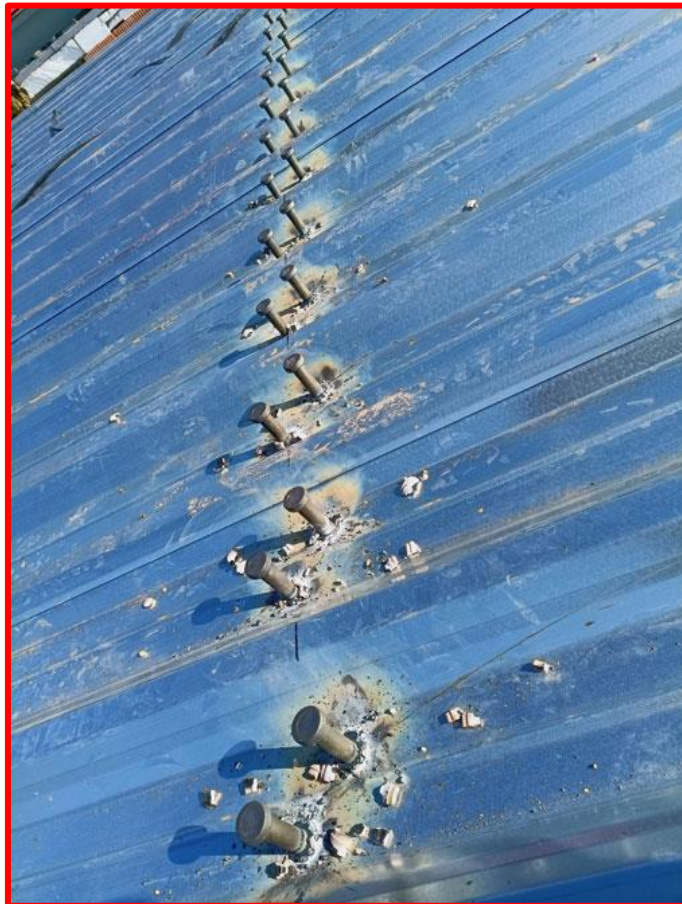
<p>Plechý položeny velmi dobře, dohromady asi 5 ks oprav a svařování probíhalo bez problémů.</p>
<p>Kontrola svarů/pevnost</p>	<p>U všech přivařených svorníků byl odstraněn keramický kroužek a provedena vizuální kontrola taveniny a kontrola kladivem. Pokud trn „nezvonil“ byl odstraněn a přivařen trn nový, viz. výše v celkovém počtu cca 5 ks.</p>
