PŘIVAŘOVÁNÍ SPŘAHOVACÍCH TRNŮ SD 16 x 100 skrz plech na konstrukci profilů rekonstruovaných stropů budovy v obci Bílá

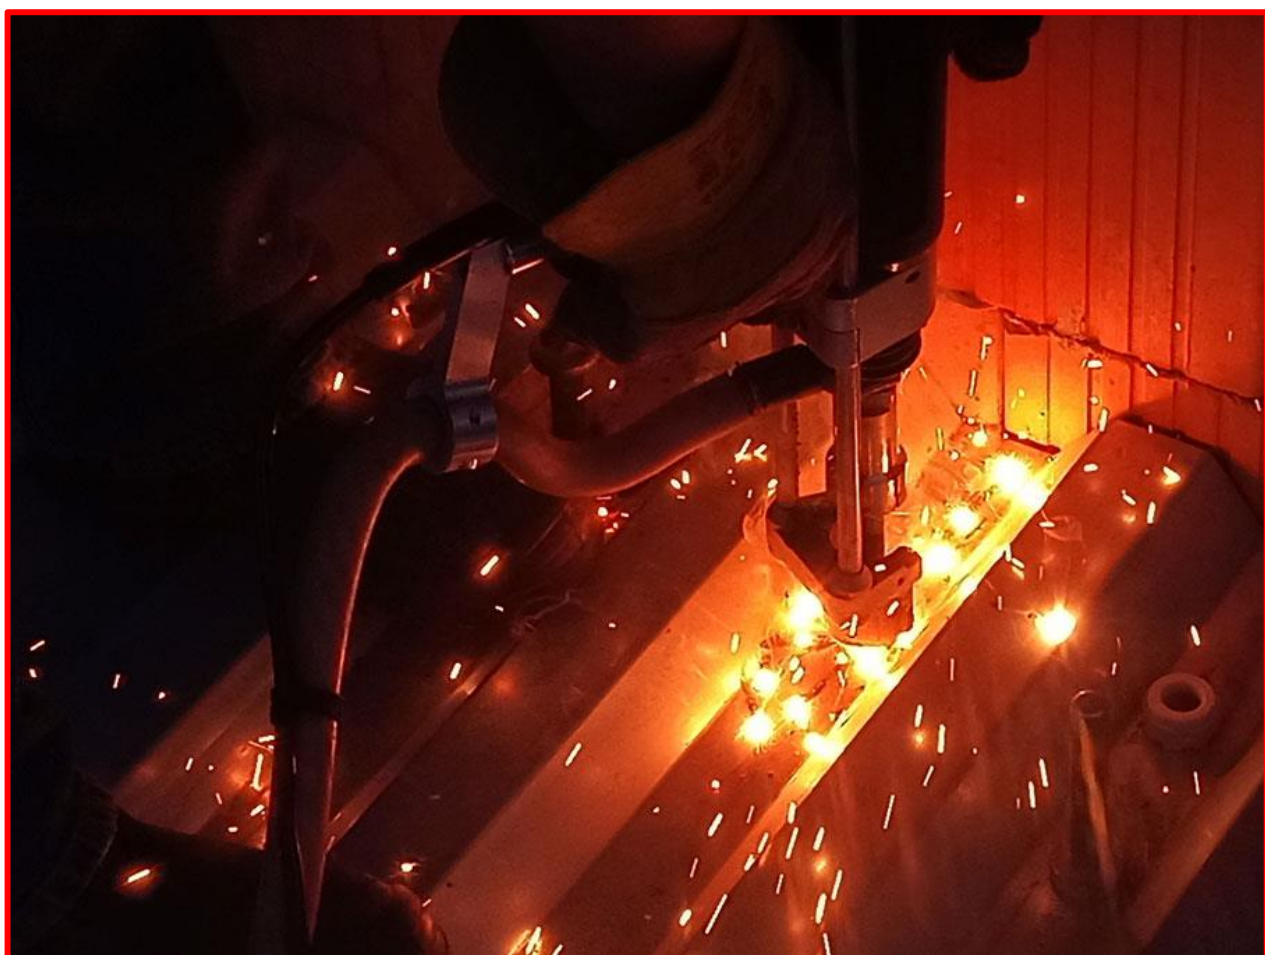
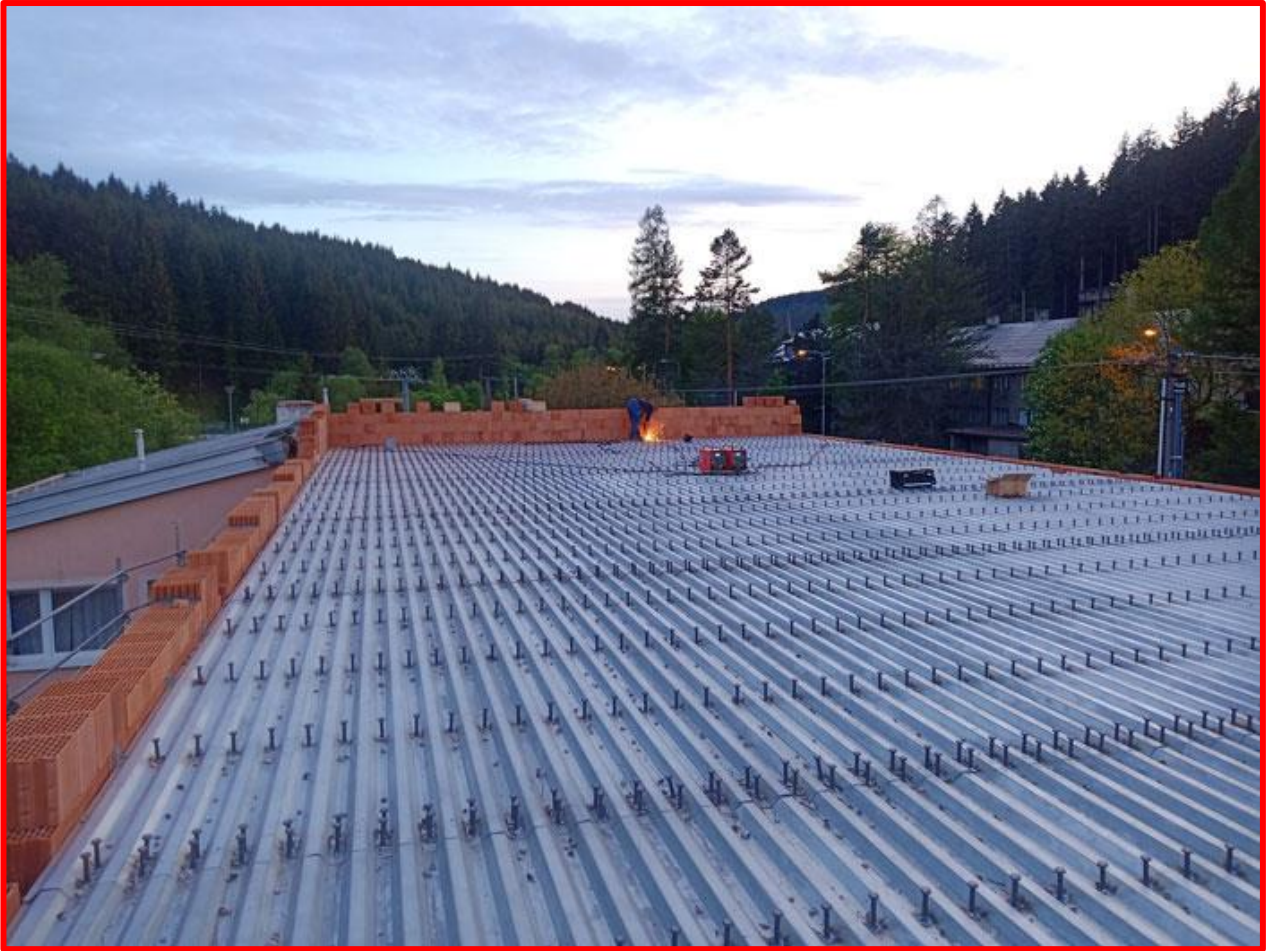
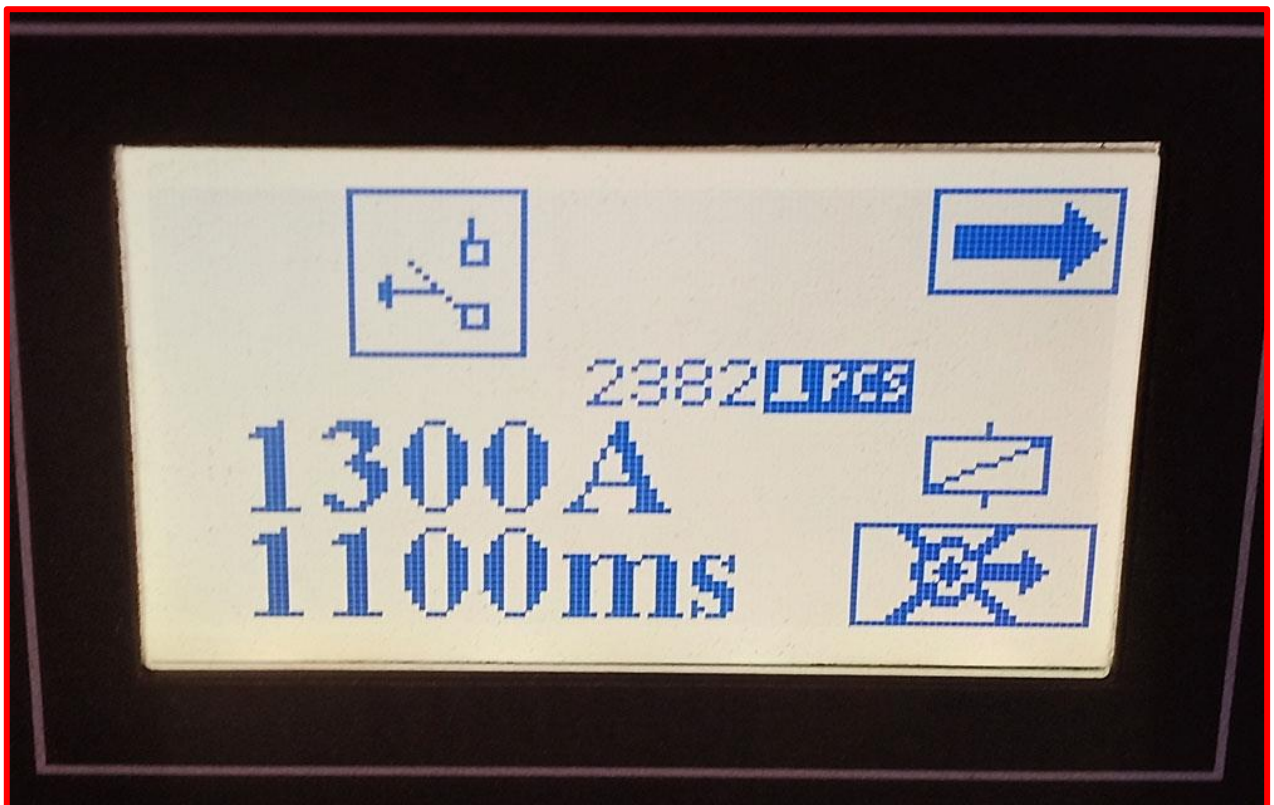
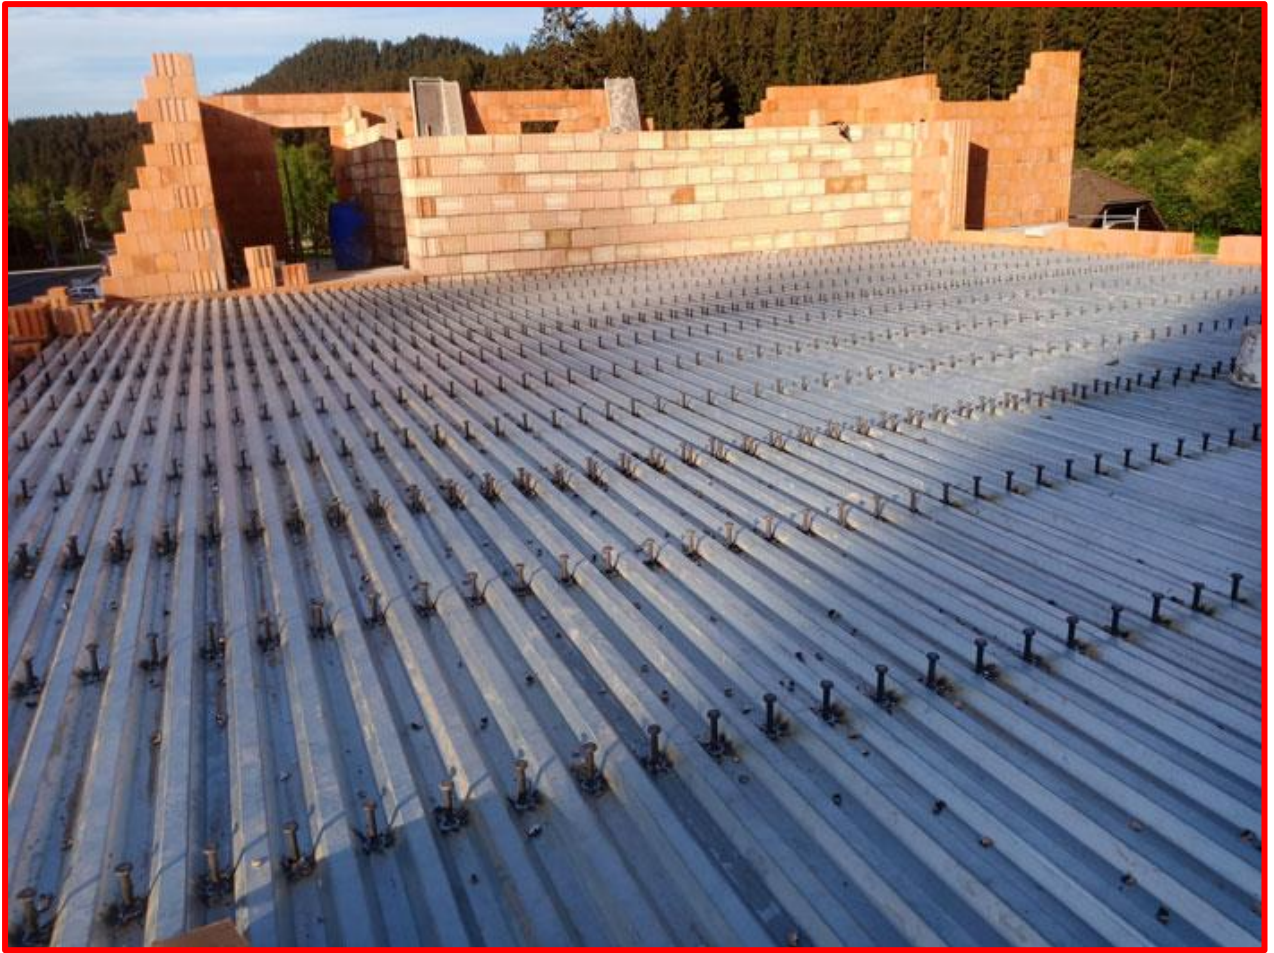
Zkouška provedena přímo na profil konstrukce, zkontrolovány prvních 5 ks. Vizualní i ohybová zkouška vyhovující, proto bylo započato se svařováním.

Plech byl uložen relativně dobře, v některých případech ve spojích více plechů bylo nutné provést opravy.

U všech přivařených svorníků byl odstraněn keramický kroužek a provedena vizualní kontrola a kontrola kladivem.

Kontrolováno bylo také namátkově zkrácení trnů s výsledkem vyhovující.

Trny byly zkráceny o cca 4,0 mm.

Oprava špatně přivařeného trnu znamenala vysekání plechů v místě opravy a potom přivaření na původní místo.
