# **PŘIVAŘOVÁNÍ SPŘAHOVACÍCH TRNŮ**

## **SD 19 x 100 na profily**

<i>Termín</i>	<b>05.KT/2025</b>
<i>Dodavatel</i>  <i>Svařovací práce provedl</i>  <i>Svářečský dozor</i>	<b>PROWELD STUD WELDING s.r.o.</b>  <b>Bc. Michal Karas, IWT Ing. David Pospíšil, IWE</b>  <b>Bc. Michal Karas, IWT Ing. David Pospíšil, IWE</b>
<i>Dodavatel svařovacího stroje Výrobce spřahovacích trnů</i>	<b>Bolte GmbH Bolte GmbH</b>
<i>Typ svařovacího stroje a pistole</i>	<b>POWER PACKAGE 2 x PRO-I 1300 a GD-22s</b>
<i>Maximální nastavitelné parametry svařovacího stroje a pistole</i>	<b>Svařovací proud: 2.100 A Svařovací čas: 1.500 msec Zdvih pistole: 0,5-6,0 mm</b>
<i>Elektro připojení</i>	<b>63 A</b>
<i>Rozměr přivařovaného trnu</i>	<b>SD 10 x 150 S235</b>
<i>Nastavené parametry</i>	<b>Svař. proud: 1.650 A Svařovací čas: 800 msec Předsazení trnu: 8,0 mm Zdvih: 4,0 mm</b>

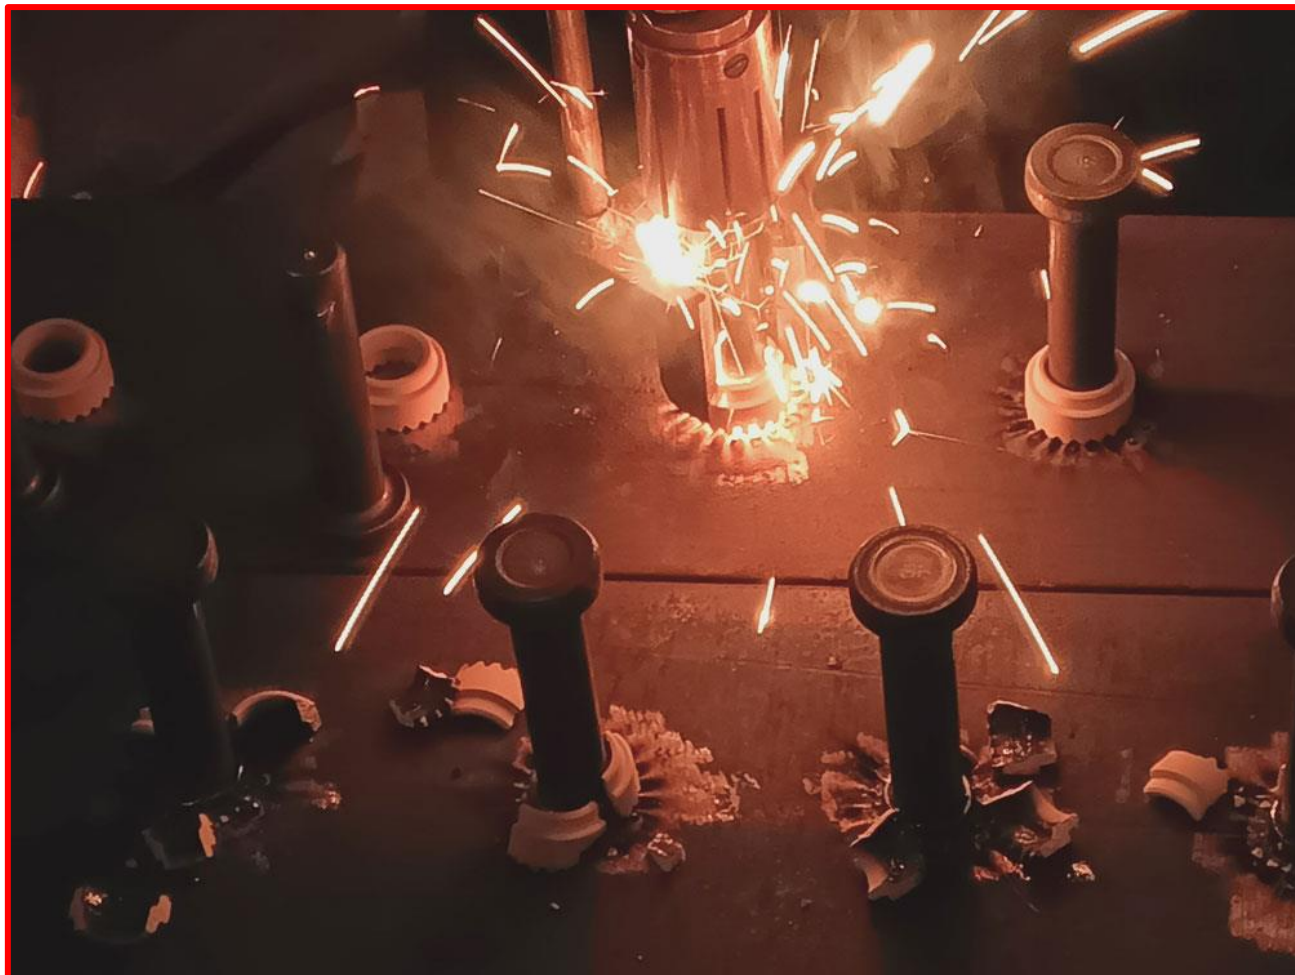
*Prodloužení kabelace*

***Svařovací: 10 m***

<p><i>Postup provádění</i></p>	<p><b>Pro nastavení svařovacích parametrů jsme využili nabídku software svařovacího stroje. Nastavení předsazení a zdvihu potom podle našich zkušeností, předsazení před keramický kroužek cca 8 mm, zdvih 4,0 mm. Přivařili jsme 5 ks trnů, které jsme zkontrolovali vizuálně a kontrolou zkrácení trnu po svaru-</b></p> <p><b>Vzhledem k tomu, že jsme neměli k dispozici materiál na zkušební svary, svařovali jsme přímo na profil. Prováděli jsme kontrolu zkrácení a vizuální u prvních cca 20 ks.</b></p> <p><b>Zemnicí kleště jsme upínali na obou stranách profilu tak, aby byly uhlopříčně.</b></p> <p><b>Všechny svary byly vizuálně v pořádku (po odstranění keramického kroužku pravidelná tavenina). V jednom případě nebyla tavenina uzavřená. Trn jsme odbrousili a přivařili znovu.</b></p>
<p><i>Kontrola svarů/pevnost</i></p>	<p><b>U všech přivařených svorníků byl odstraněn keramický kroužek a provedena vizuální kontrola a prstencová zkouška, tedy kontrola kladivem (cinkání).</b></p>
