PŘIVAŘOVÁNÍ SPŘAHOVACÍCH TRNŮ SD 19 x 125 na profily konstrukce mostu, Obchvat Rakovníka

<i>Termín</i>	34.KT/2023
<i>Dodavatel</i> <i>Svařovací práce provedl</i> <i>Svářečský dozor</i>	PROWELD STUD WELDING s.r.o. Bc. Michal Karas, IWT Ing. David Pospíšil, IWE Bc. Michal Karas, IWT Ing. David Pospíšil, IWE
<i>Dodavatel svařovacího stroje</i> <i>Výrobce spřahovacích trnů</i>	Bolte GmbH Bolte GmbH
<i>Typ svařovacího stroje a pistole</i>	POWER PACKAGE 2 x PRO-I 1300 a GD-22s
<i>Maximální nastavitelné parametry svařovacího stroje a pistole</i>	Svařovací proud: 2.100 A Svařovací čas: 1.500 msec Zdvih pistole: 0,5-6,0 mm
<i>Elektro připojení</i>	2 x 32 A
<i>Rozměr přivařovaného trnu</i>	SD 19 x 125 S355

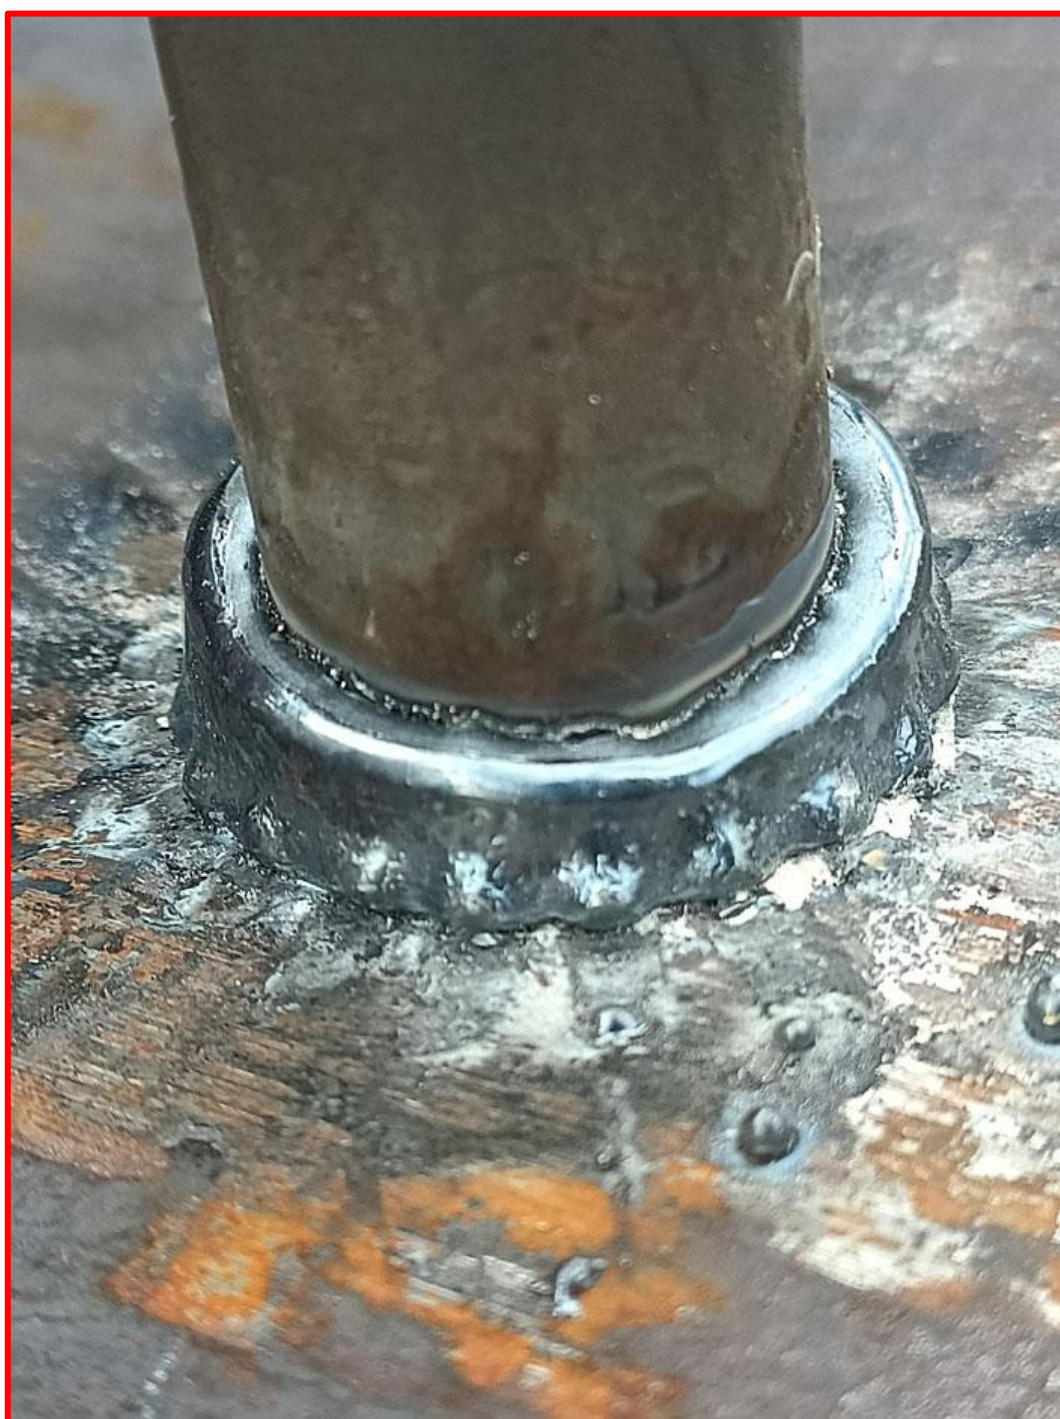
<i>Nastavené parametry</i>	Svař. proud: 1.650 A Svařovací čas: 850 msec Předsazení trnu: 5,0 mm Zdvih: 4,0 mm
<i>Prodloužení kabelace</i>	Síťová: 25 m Svařovací: 10 m

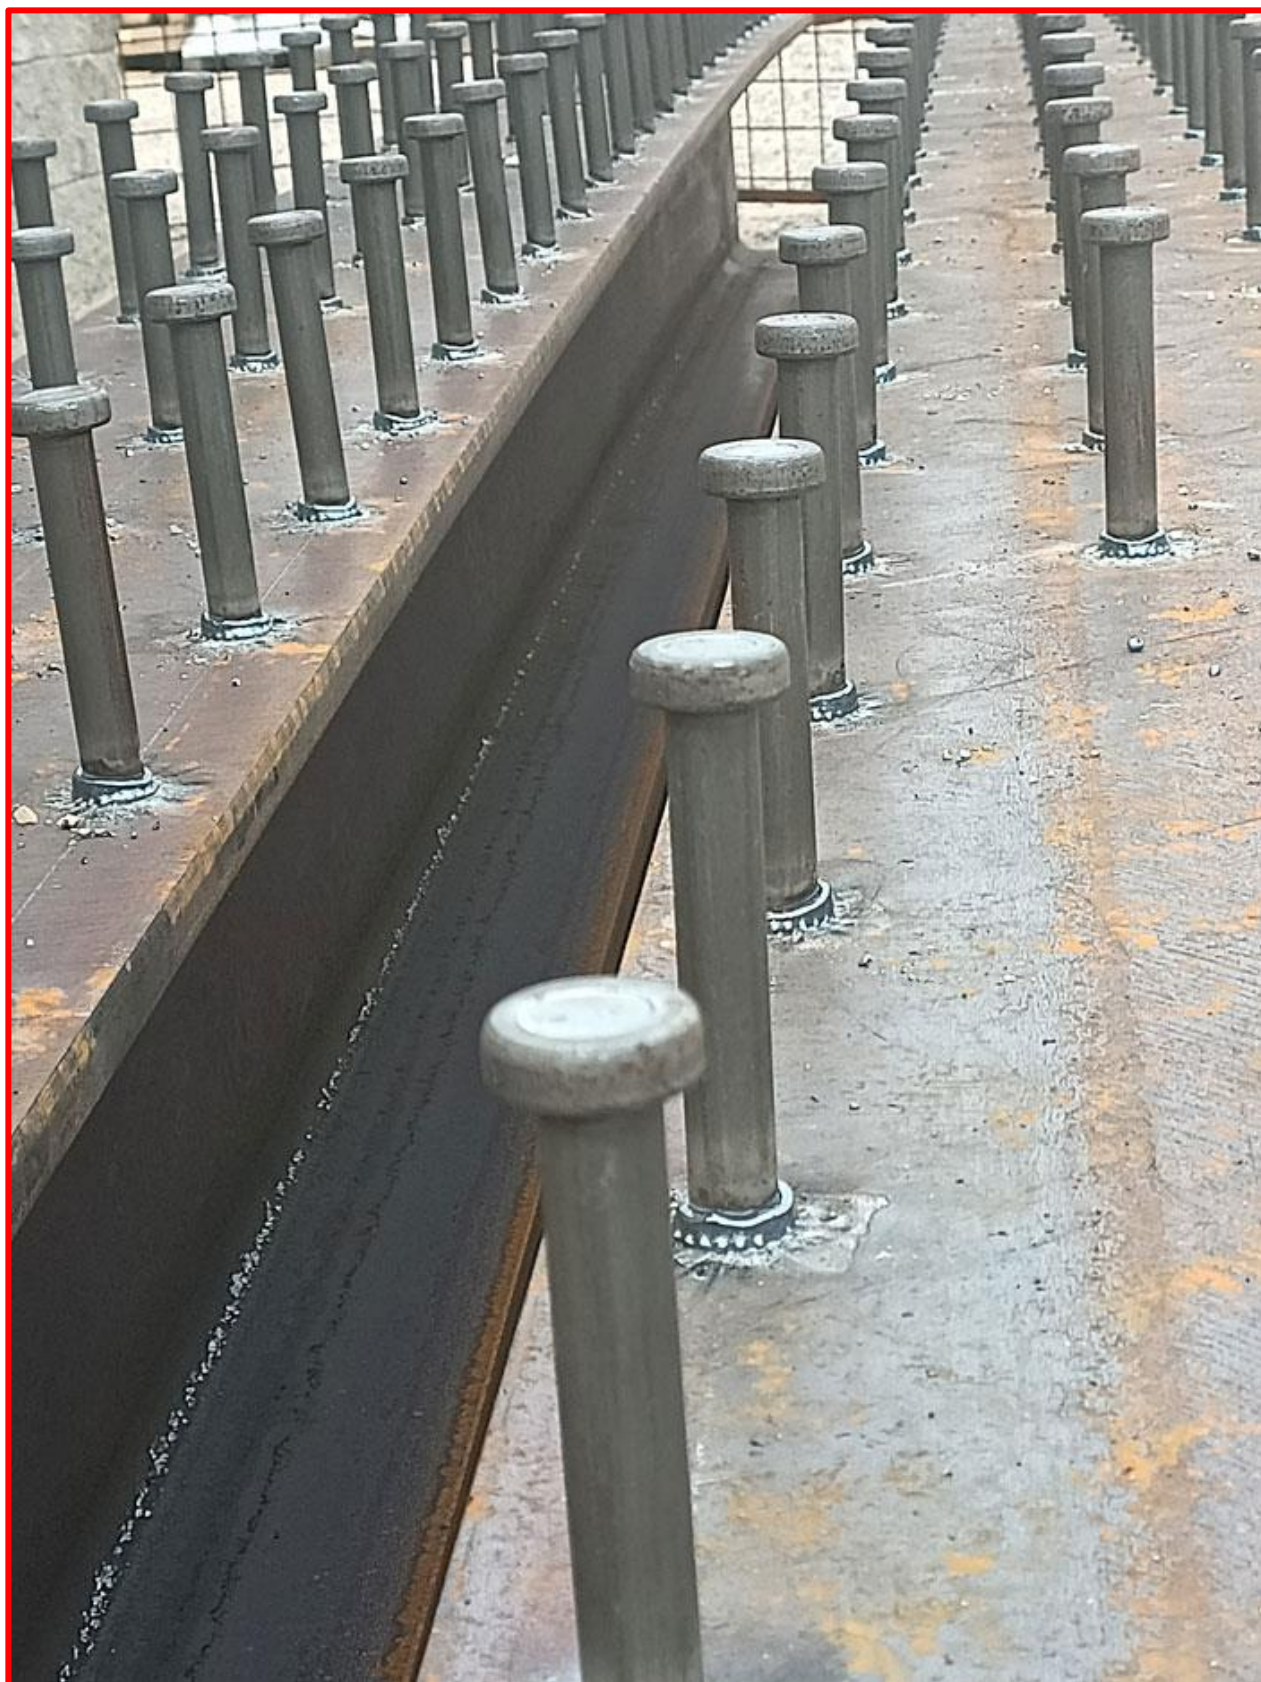
U všech přivařených svorníků byl odstraněn keramický kroužek a provedena vizuální kontrola a namátkově zkrácení trnů.

Celkem bylo přivařeno na 929 ks trnů. Z tohoto počtu bylo 9 ks oprav. Vzhledem k tomu, že nebyl uzavřený kroužek taveniny kolem celého průměru, vadný trn jsme odřezali, místo obrousili a přivařili nový trn. Všechny opravované trny byly u hrany.
