**PŘIVAŘOVÁNÍ SPŘAHOVACÍCH TRNŮ
SD 19 x 60 a SD 19 x 100 konstrukci
mostu pro cyklisty v Chebu, oboustranně
na díly i proti sobě, IV. etapa**

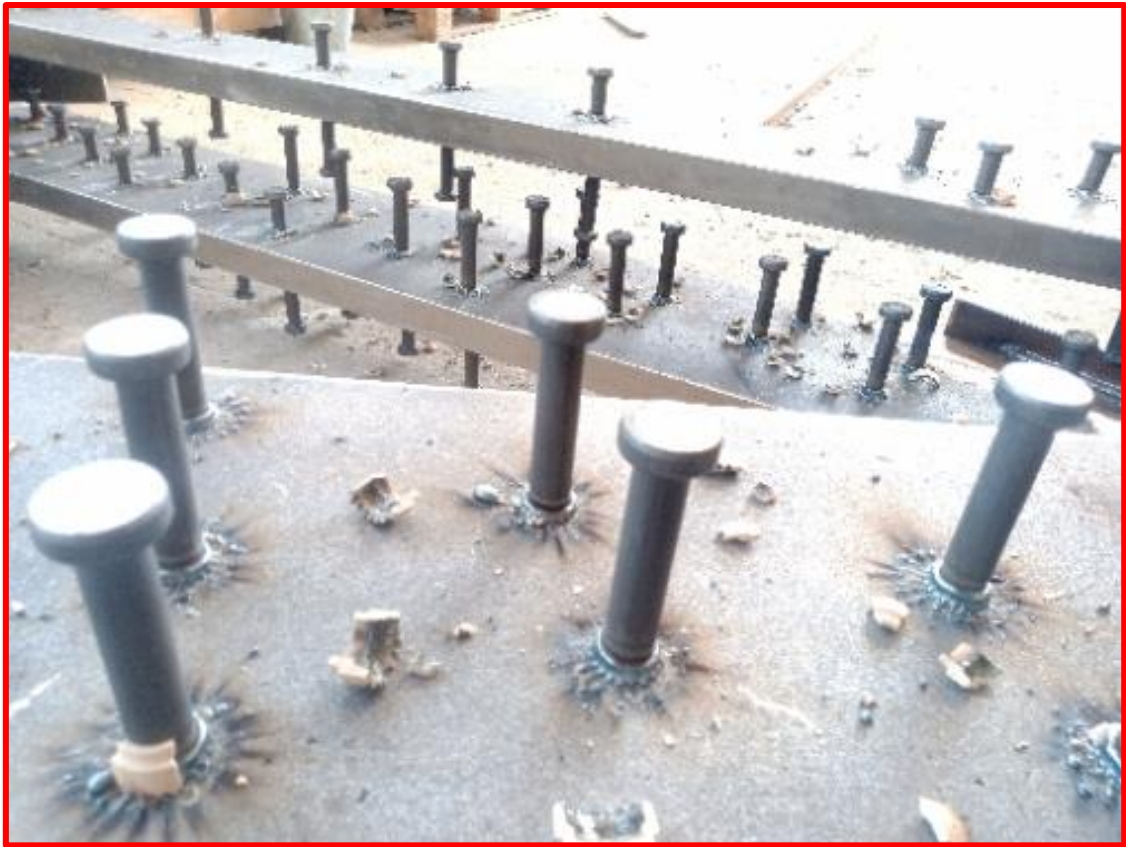
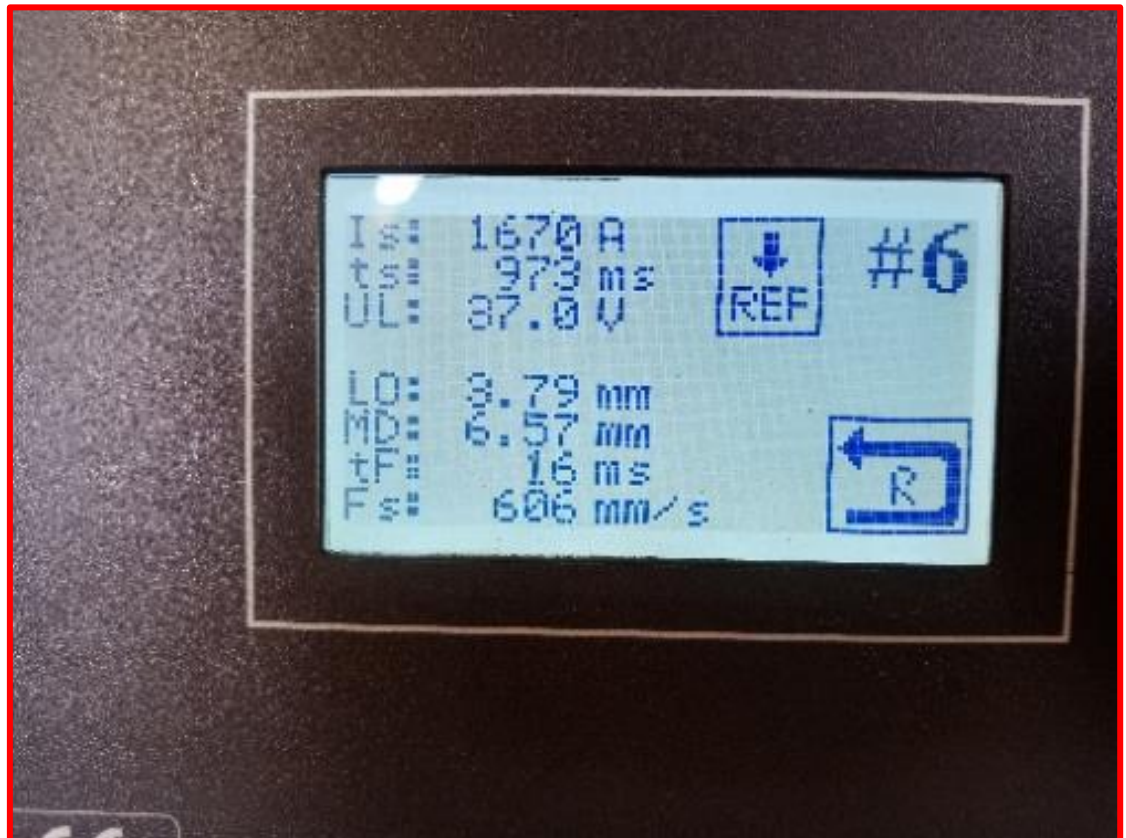
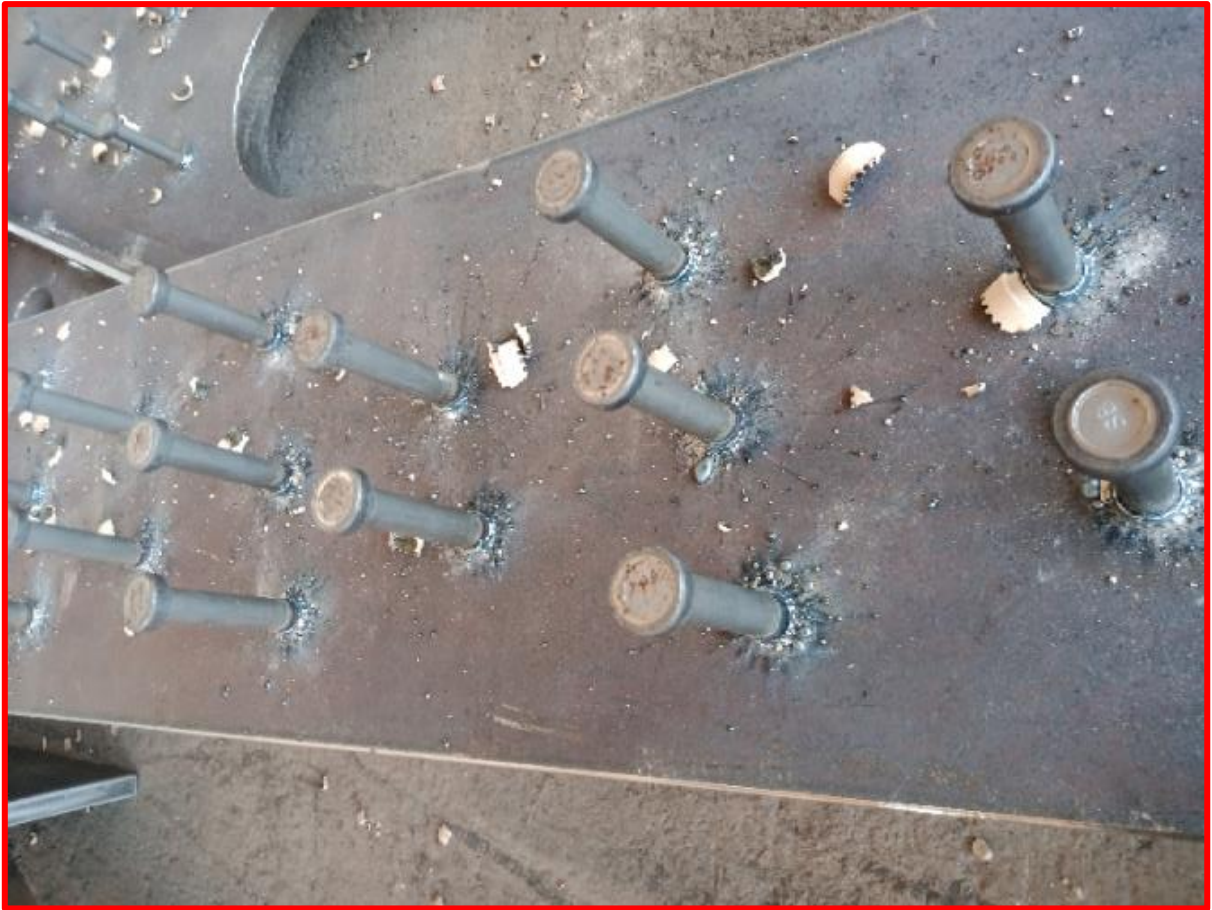
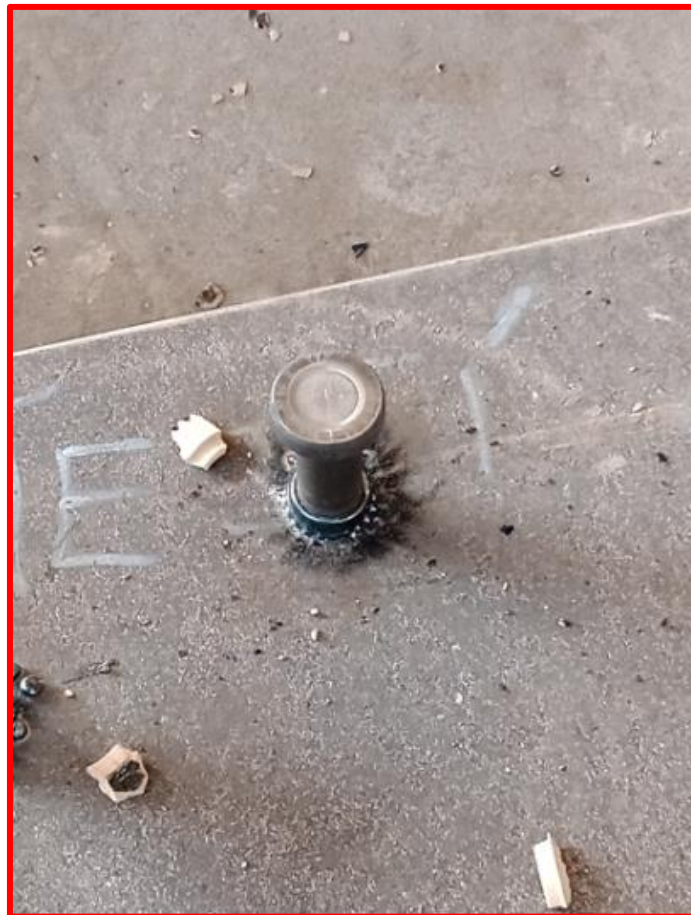
Povrch očištěn trýskáním. Z celkového počtu přivařených trnů, 1080 ks, byly všechny trny přivařeny s uzavřeným kroužkem.

U všech přivařených svorníků byl odstraněn keramický kroužek a provedena vizuální kontrola a kontrola kladivem.

V případech, kdy nebyla tavenina okolo celého průměru trnu, jsme tento označili na opravu, v celkovém počtu 2 ks.

Rozstříknutý kov kolem trnu bude odstraněn svépomocí.
