PŘIVAŘOVÁNÍ SPŘAHOVACÍCH TRNŮ SD 22 x 150 na desky pro konstrukci mostu v Duisburgu (Německo)

<i>Termín</i>	34.KT/2024
<i>Dodavatel</i> <i>Svařovací práce provedl</i> <i>Svářečský dozor</i>	PROWELD STUD WELDING s.r.o. Bc. Michal Karas, IWT Ing. David Pospíšil, IWE Bc. Michal Karas, IWT Ing. David Pospíšil, IWE
<i>Dodavatel svařovacího stroje Výrobce spřahovacích trnů</i>	Bolte GmbH Bolte GmbH
<i>Typ svařovacího stroje a pistole</i>	POWER PACKAGE 2 x PRO-I 1300 a GD-22s
<i>Maximální nastavitelné parametry svařovacího stroje a pistole</i>	Svařovací proud: 2.100 A Svařovací čas: 1.500 msec Zdvih pistole: 0,5-6,0 mm
<i>Elektro připojení</i>	2 x 32 A
<i>Rozměr přivařovaného trnu</i>	SD 22 x 150 S355

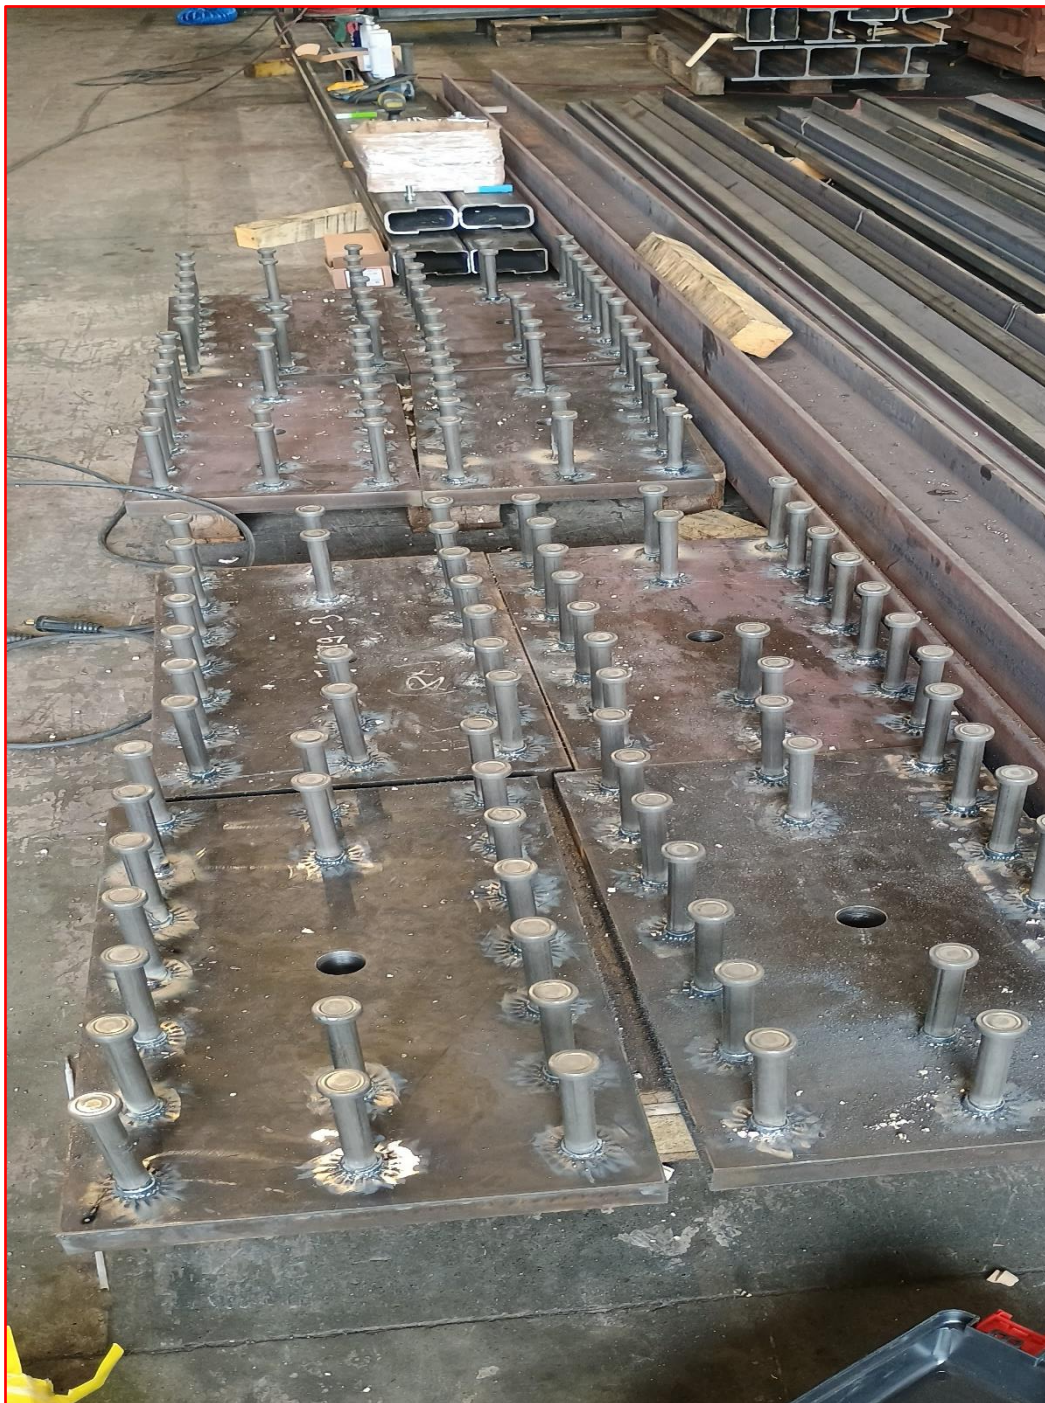
Svař. proud: 2.000 A
Svařovací čas: 1,1 sec
Předsazení trnu: 7,0 mm
Zdvih: 4,5 mm

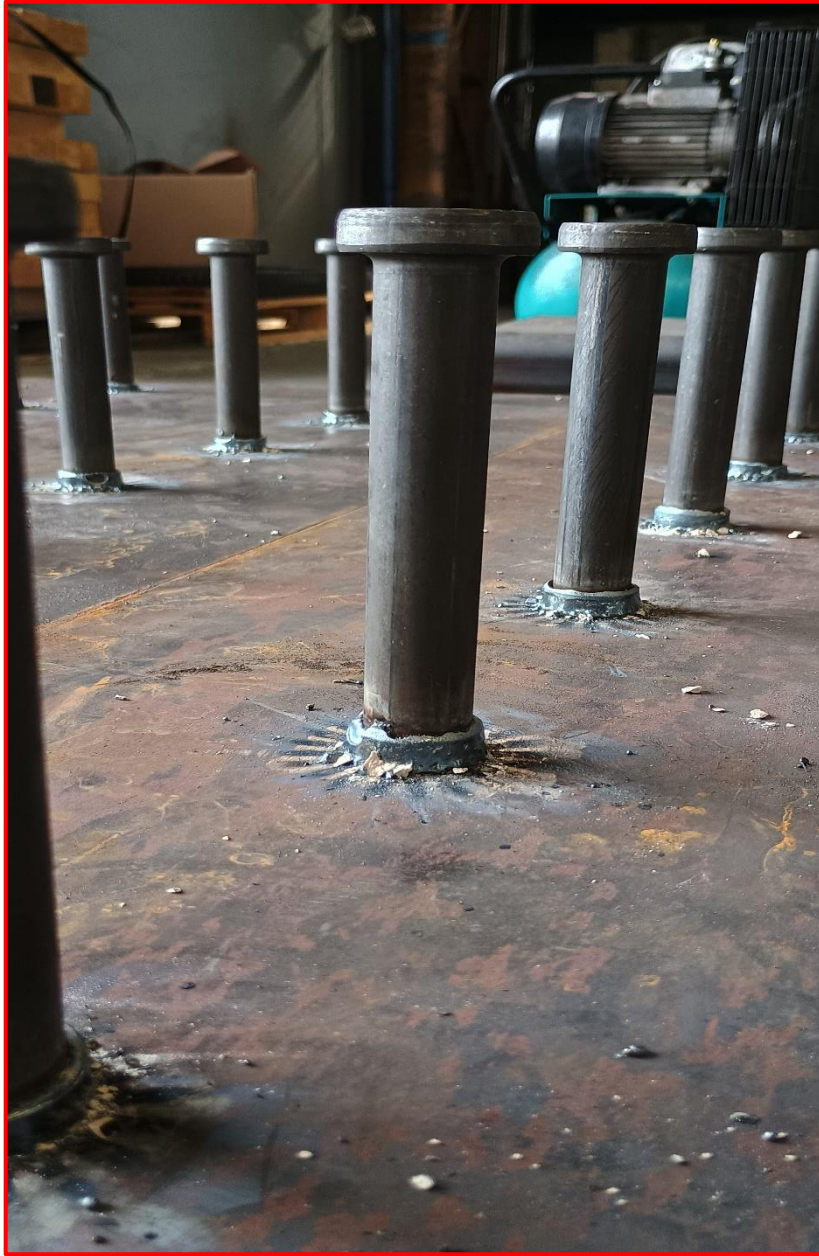
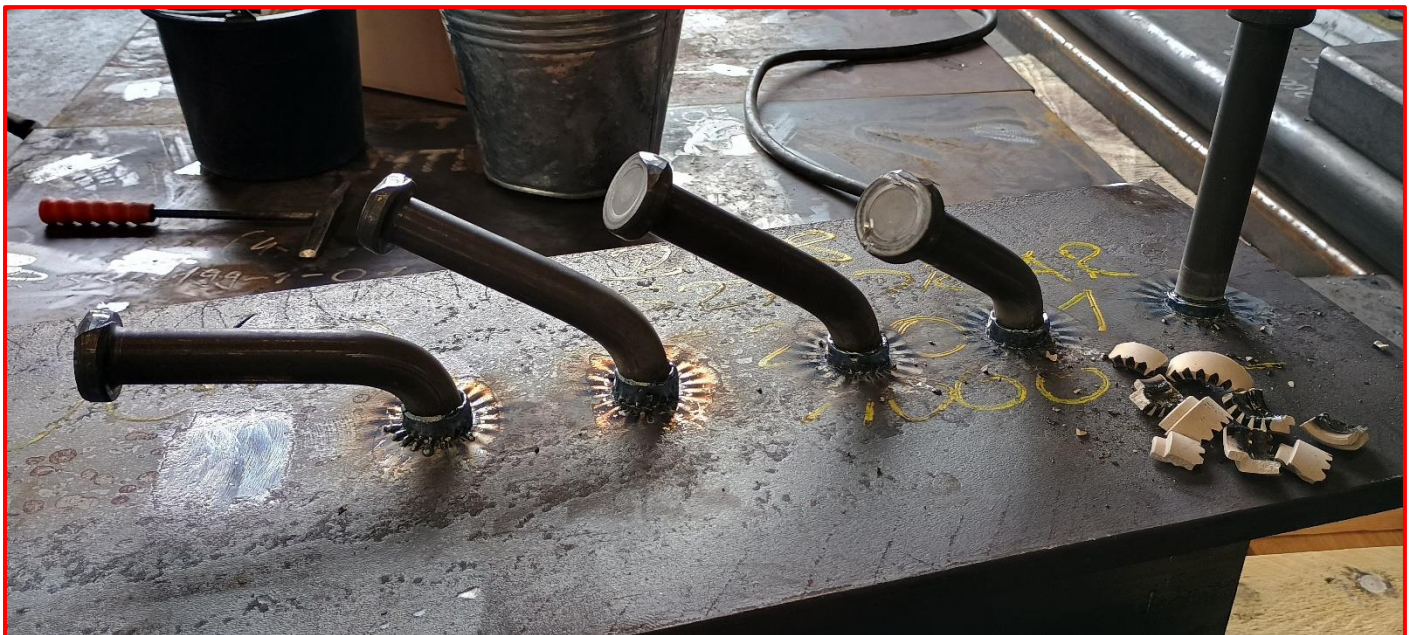
<p><i>Postup provádění</i></p>	<p>Provedena zjednodušená výrobní zkouška pro odladění svařovacích parametrů. Trny byly přivařeny na ocelovou desku. Svar vyhovující vizuálně.</p> <p>Provedena pevnostní zkouška ohybem trubkou. Výsledky vyhovující.</p> <p>Zemnicí kleště připevněny vždy na desky, na kterých se právě svařovalo.</p> <p>Povrch očištěn broušením v místě svaru, značení polohy důlčikem.</p> <p>Z celkového počtu přivařených trnů, 215 ks, u cca 5 ks neuzavřená tavenina. Zkontrolovaná délka trnů po přivaření, zkrácení trnů cca 5 mm. Svar byl opraven pomocí metody MMA, 111.</p> <p>V ostatních případech přivařování trnů probíhalo dobře.</p> <p>Hodnoty nastavení použity ty, které nabízel svařovací stroj. Průběžně jsme kontrolovali svařovací parametry na vyhodnocovací stroje.</p>
<p><i>Kontrola svarů/pevnost</i></p>	<p>U všech přivařených svorníků byl odstraněn keramický kroužek a provedena vizuální kontrola, kontrola kladivem, příp. zkrácení trnu.</p> <p>V případě nedotažené taveniny provedena oprava metodou MMA, obalenou bazickou elektrodou.</p>
